## Rapport de mission de repérage des matériaux et produits contenant de l'amiante avant réalisation de travaux

9 SQUARE DE LORIENT  
MODULE 13LDH0102

77000 MELUN

RAPPORT N° :	13LDH0102-1	Laboratoire d'Analyses :	ITGA
Repérage réalisé le :	15/02/2019	Adresse laboratoire :	3 RUE ARMAND HERPIN LACROIX - CS 46537 35065 RENNES CEDEX
Accompagnateur :		Numéro d'accréditation :	1-5967
Par :	Ronald FRANCHINARD	Organisme d'assurance professionnelle :	AXA France
N° certificat :		Adresse assurance :	313 Terrasses de l'Arche 92727 NANTERRE CEDEX
Date d'obtention :		N° de contrat d'assurance :	10158549604
Organisme certificateur		Date de validité :	31/12/2019

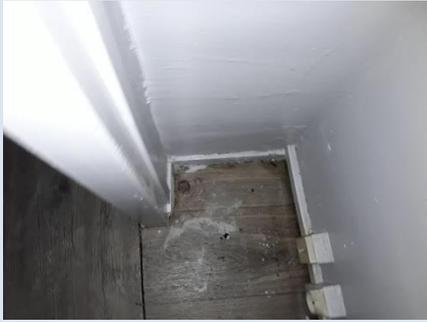
PRELEVEMENT : 13LDH0102-1P001			
NOM DU CLIENT	NUMERO DU DOSSIER		PIECE OU LOCAL
OPH77	13LDH0102-1 15/02/2019		Placard 1 (RC)
ELEMENT	DESCRIPTIF DU LABORATOIRE	DATE DE PRELEVEMENT	NOM DE L'OPERATEUR
Revêtement souple	Revêtement souple marron + revêtement cassant gris + colle polymère incolore non séparable + ragréage gris hétérogène + sous couche de ragréage blanche en faible quantité en vrac non séparable + dalle dure cassante grise + colle bitumineuse noire	15/02/2019	FRANCHINARD Ronald
LOCALISATION		RESULTAT	
Sol		Amiante détecté (Chrysotile)	
EMPLACEMENT

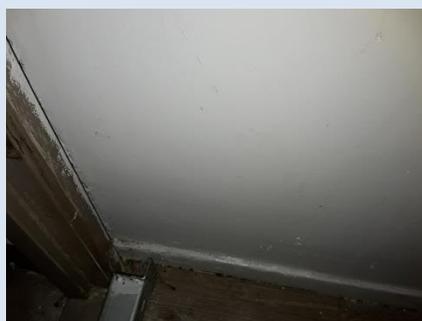
PRELEVEMENT : 13LDH0102-1P002			
NOM DU CLIENT	NUMERO DU DOSSIER		PIECE OU LOCAL
OPH77	13LDH0102-1 15/02/2019		Entrée (RC)
ELEMENT	DESCRIPTIF DU LABORATOIRE	DATE DE PRELEVEMENT	NOM DE L'OPERATEUR
Enduit	Peinture non séparable + enduit plâtreux blanc en vrac	15/02/2019	FRANCHINARD Ronald
LOCALISATION		RESULTAT	
Mur A		Amiante non détecté

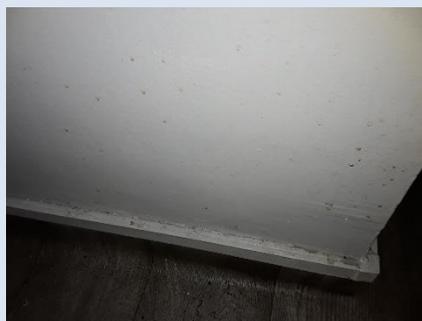
PRELEVEMENT : 13LDH0102-1P003			
NOM DU CLIENT	NUMERO DU DOSSIER		PIECE OU LOCAL
OPH77	13LDH0102-1 15/02/2019		Cuisine (RC)
ELEMENT	DESCRIPTIF DU LABORATOIRE	DATE DE PRELEVEMENT	NOM DE L'OPERATEUR
Enduit	Peinture non séparable + enduit plâtreux blanc en vrac	15/02/2019	FRANCHINARD Ronald
LOCALISATION		RESULTAT	
Mur D		Amiante non détecté

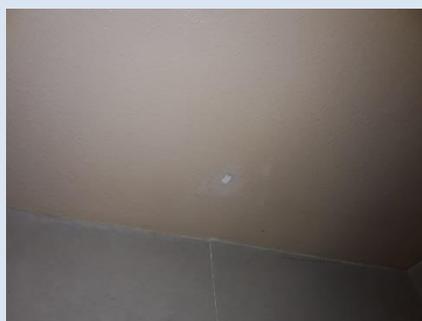
PRELEVEMENT : 13LDH0102-1P008			
NOM DU CLIENT	NUMERO DU DOSSIER	PIECE OU LOCAL	
OPH77	13LDH0102-1 15/02/2019	Chambre 1 (RC)	
ELEMENT	DESCRIPTIF DU LABORATOIRE	DATE DE PRELEVEMENT	NOM DE L'OPERATEUR
Enduit béton	Peintures multiples non séparable + enduit plâtreux blanc en vrac	15/02/2019	FRANCHINARD Ronald
LOCALISATION		RESULTAT	
Plafond		Amiante non détecté

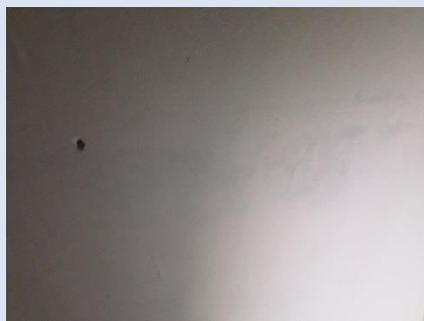
PRELEVEMENT : 13LDH0102-1P011			
NOM DU CLIENT	NUMERO DU DOSSIER	PIECE OU LOCAL	
OPH77	13LDH0102-1 15/02/2019	Placard 3 (RC)	
ELEMENT	DESCRIPTIF DU LABORATOIRE	DATE DE PRELEVEMENT	NOM DE L'OPERATEUR
Enduit béton	Peinture non séparable + enduit plâtreux blanc en vrac + matériau gris en vrac non séparable	15/02/2019	FRANCHINARD Ronald
LOCALISATION		RESULTAT	
Mur A		Amiante non détecté

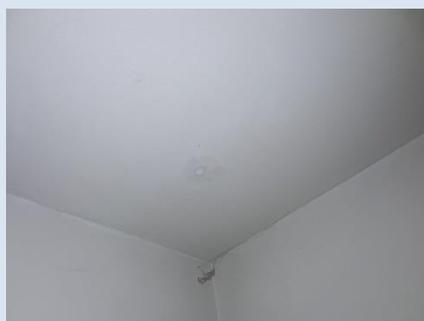
PRELEVEMENT : 13LDH0102-1P012			
NOM DU CLIENT	NUMERO DU DOSSIER	PIECE OU LOCAL	
OPH77	13LDH0102-1 15/02/2019	Salle de bains (RC)	
ELEMENT	DESCRIPTIF DU LABORATOIRE	DATE DE PRELEVEMENT	NOM DE L'OPERATEUR
Enduit béton	Peintures multiples non séparable + enduit plâtreux blanc en vrac	15/02/2019	FRANCHINARD Ronald
LOCALISATION		RESULTAT	
Plafond		Amiante non détecté

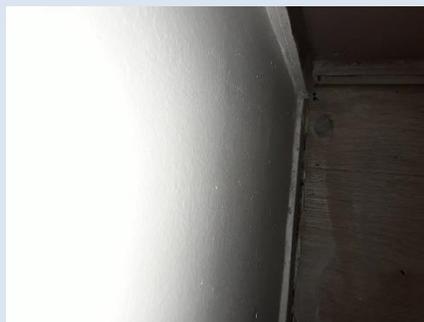
PRELEVEMENT : 13LDH0102-1P014			
NOM DU CLIENT	NUMERO DU DOSSIER		PIECE OU LOCAL
OPH77	13LDH0102-1 15/02/2019		Buanderie (RC)
ELEMENT	DESCRIPTIF DU LABORATOIRE	DATE DE PRELEVEMENT	NOM DE L'OPERATEUR
Revêtement souple	Revêtement souple vert + revêtement souple blanc + colle polymère jaune non séparable + ragréage gris + sous couche de ragréage blanche non séparable	15/02/2019	FRANCHINARD Ronald
LOCALISATION		RESULTAT	
Sol		Amiante non détecté

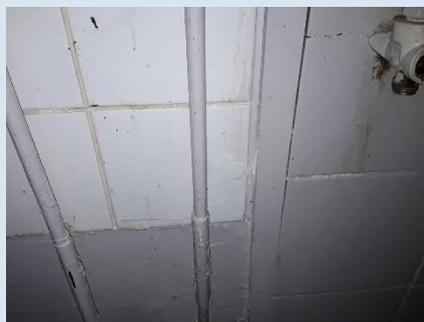
PRELEVEMENT : 13LDH0102-1P015			
NOM DU CLIENT	NUMERO DU DOSSIER		PIECE OU LOCAL
OPH77	13LDH0102-1 15/02/2019		Cuisine (RC)
ELEMENT	DESCRIPTIF DU LABORATOIRE	DATE DE PRELEVEMENT	NOM DE L'OPERATEUR
Colle faïence	Carrelage + colle blanche + ragréage gris hétérogène + peinture non séparable	15/02/2019	FRANCHINARD Ronald
LOCALISATION		RESULTAT	
Mur C		Amiante non détecté

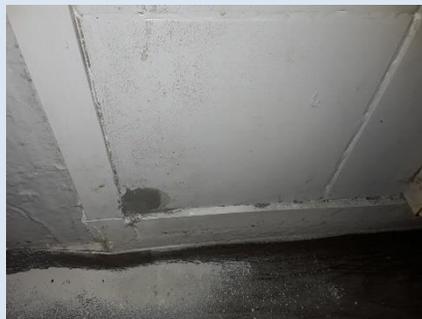
PRELEVEMENT : 13LDH0102-1P016			
NOM DU CLIENT	NUMERO DU DOSSIER		PIECE OU LOCAL
OPH77	13LDH0102-1 15/02/2019		Cuisine (RC)
ELEMENT	DESCRIPTIF DU LABORATOIRE	DATE DE PRELEVEMENT	NOM DE L'OPERATEUR
Colle faïence	Carrelage avec poussières	15/02/2019	FRANCHINARD Ronald
LOCALISATION		RESULTAT	
Mur C		Amiante non détecté

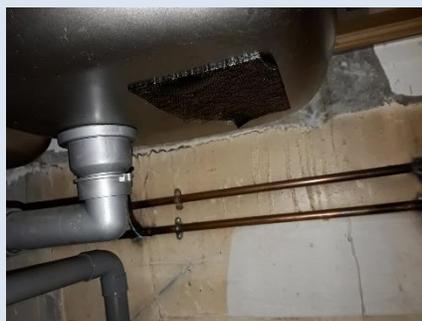
PRELEVEMENT : 13LDH0102-1P017			
NOM DU CLIENT	NUMERO DU DOSSIER		PIECE OU LOCAL
OPH77	13LDH0102-1 15/02/2019		Cuisine (RC)
ELEMENT	DESCRIPTIF DU LABORATOIRE	DATE DE PRELEVEMENT	NOM DE L'OPERATEUR
Revêtement bitumineux	Matériau bitumineux noir avec couche souple	15/02/2019	FRANCHINARD Ronald
LOCALISATION		RESULTAT	
Sous évier		Amiante non détecté

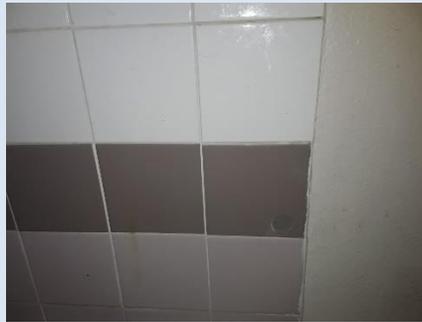
PRELEVEMENT : 13LDH0102-1P018			
NOM DU CLIENT	NUMERO DU DOSSIER		PIECE OU LOCAL
OPH77	13LDH0102-1 15/02/2019		Salle de bains (RC)
ELEMENT	DESCRIPTIF DU LABORATOIRE	DATE DE PRELEVEMENT	NOM DE L'OPERATEUR
Colle faïence	Carrelage + colle blanche + couche plâtreuse blanche non séparable	15/02/2019	FRANCHINARD Ronald
LOCALISATION		RESULTAT	
Mur C		Amiante non détecté	
EMPLACEMENT
