## Rapport de mission de repérage des matériaux et produits contenant de l'amiante avant réalisation de travaux

### 12 SQUARE DE LORIENT

77000 MELUN

RAPPORT N° :	MELUN-12 SQUARE DE LORIENT	Laboratoire d'Analyses :	ITGA
Repérage réalisé le :	27/12/2017	Adresse laboratoire :	3 RUE ARMAND HERPIN LACROIX - CS 46537 35065 RENNES CEDEX
Accompagnateur :		Numéro d'accréditation :	1-5967
Par :	Laurent CATE	Organisme d'assurance professionnelle :	ALLIANZ
N° certificat :	CPDI3681	Adresse assurance :	Direction Opérations Entreprises 5C Esplanade Charles de Gaulle 33081 BORDEAUX CEDEX
Date d'obtention :	25/11/2015	N° de contrat d'assurance :	55832566
Organisme certificateur	I.Cert PARC EDONIA - BAT G - RUE DE LA TERRE VICTORIA - 35760 SAINT GREGOIRE	Date de validité :	31/12/2018

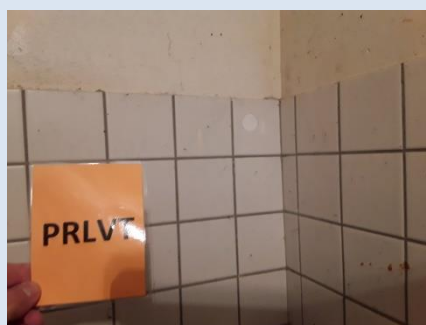
PRELEVEMENT : MELUN-12 SQUARE DE LORIENTP001			
NOM DU CLIENT	NUMERO DU DOSSIER		PIECE OU LOCAL
OPH77	MELUN-12 SQUARE DE LORIENT 27/12/2017		Locaux vide-ordures
ELEMENT	DESCRIPTIF DU LABORATOIRE	DATE DE PRELEVEMENT	NOM DE L'OPERATEUR
Faïence 1	Colle beige + carrelage	27/12/2017	CATE Laurent
LOCALISATION		RESULTAT	
Mur B		Amiante non détecté

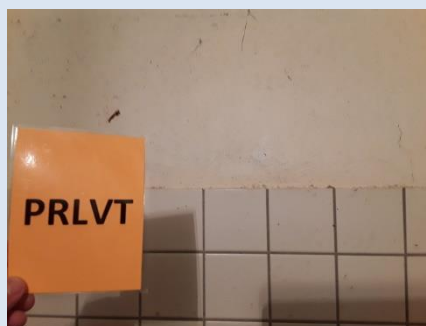
PRELEVEMENT : MELUN-12 SQUARE DE LORIENTP002			
NOM DU CLIENT	NUMERO DU DOSSIER		PIECE OU LOCAL
OPH77	MELUN-12 SQUARE DE LORIENT 27/12/2017		Locaux vide-ordures
ELEMENT	DESCRIPTIF DU LABORATOIRE	DATE DE PRELEVEMENT	NOM DE L'OPERATEUR
Peinture	Peintures multiples en vrac	27/12/2017	CATE Laurent
LOCALISATION		RESULTAT	
Mur B		Amiante non détecté

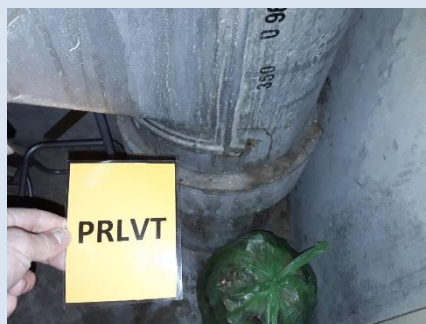
PRELEVEMENT : MELUN-12 SQUARE DE LORIENTP010			
NOM DU CLIENT	NUMERO DU DOSSIER		PIECE OU LOCAL
OPH77	MELUN-12 SQUARE DE LORIENT 27/12/2017		Local ordures ménagères
ELEMENT	DESCRIPTIF DU LABORATOIRE	DATE DE PRELEVEMENT	NOM DE L'OPERATEUR
Joint d'assemblage	Matériau gris en vrac hétérogène avec poussières	27/12/2017	CATE Laurent
LOCALISATION		RESULTAT	
Conduits		Amiante détecté (Chrysotile)

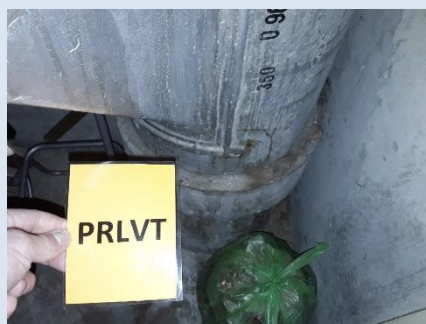
PRELEVEMENT : MELUN-12 SQUARE DE LORIENTP011			
NOM DU CLIENT	NUMERO DU DOSSIER		PIECE OU LOCAL
OPH77	MELUN-12 SQUARE DE LORIENT 27/12/2017		Local ordures ménagères
ELEMENT	DESCRIPTIF DU LABORATOIRE	DATE DE PRELEVEMENT	NOM DE L'OPERATEUR
Joint d'assemblage	Matériau souple gris avec poussières + matériau beige en faible quantité non séparable	27/12/2017	CATE Laurent
LOCALISATION		RESULTAT	
Conduits		Amiante détecté (Chrysotile)

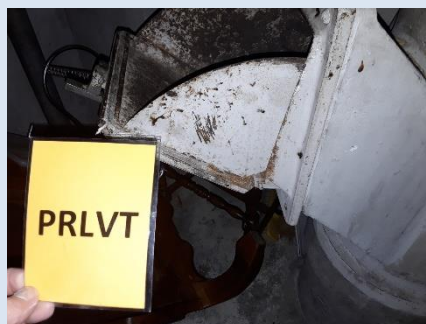
PRELEVEMENT : MELUN-12 SQUARE DE LORIENTP012			
NOM DU CLIENT	NUMERO DU DOSSIER		PIECE OU LOCAL
OPH77	MELUN-12 SQUARE DE LORIENT 27/12/2017		Local ordures ménagères
ELEMENT	DESCRIPTIF DU LABORATOIRE	DATE DE PRELEVEMENT	NOM DE L'OPERATEUR
Joint	Peintures multiples en vrac	27/12/2017	CATE Laurent
LOCALISATION		RESULTAT	
Pelles vides-ordures		Amiante non détecté

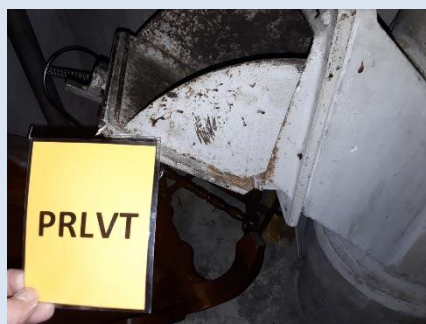
PRELEVEMENT : MELUN-12 SQUARE DE LORIENTP013			
NOM DU CLIENT	NUMERO DU DOSSIER		PIECE OU LOCAL
OPH77	MELUN-12 SQUARE DE LORIENT 27/12/2017		Local ordures ménagères
ELEMENT	DESCRIPTIF DU LABORATOIRE	DATE DE PRELEVEMENT	NOM DE L'OPERATEUR
Joint	Matériau fibreux blanc avec fibres visibles avec poussières	27/12/2017	CATE Laurent
LOCALISATION		RESULTAT	
Pelles vides-ordures		Amiante détecté (Chrysotile)

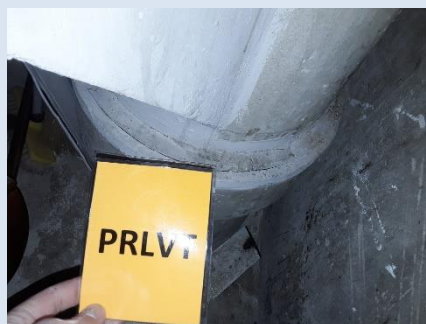
PRELEVEMENT : MELUN-12 SQUARE DE LORIENTP014			
NOM DU CLIENT	NUMERO DU DOSSIER		PIECE OU LOCAL
OPH77	MELUN-12 SQUARE DE LORIENT 27/12/2017		Local ordures ménagères
ELEMENT	DESCRIPTIF DU LABORATOIRE	DATE DE PRELEVEMENT	NOM DE L'OPERATEUR
Joint d'assemblage	Matériau compact gris avec poussières	27/12/2017	CATE Laurent
LOCALISATION		RESULTAT	
Conduits		Amiante non détecté

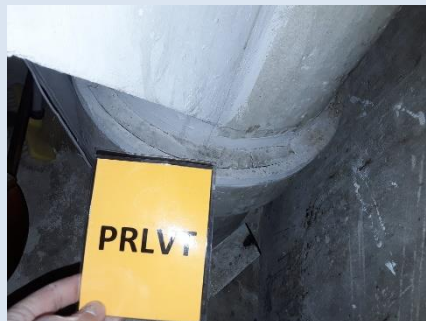
PRELEVEMENT : MELUN-12 SQUARE DE LORIENTP015			
NOM DU CLIENT	NUMERO DU DOSSIER	PIECE OU LOCAL	
OPH77	MELUN-12 SQUARE DE LORIENT 27/12/2017	Local ordures ménagères	
ELEMENT	DESCRIPTIF DU LABORATOIRE	DATE DE PRELEVEMENT	NOM DE L'OPERATEUR
Joint d'assemblage	Matériau compact gris avec fibres visibles	27/12/2017	CATE Laurent
LOCALISATION		RESULTAT	
Conduits		Amiante détecté (Chrysotile-Crocidolite)

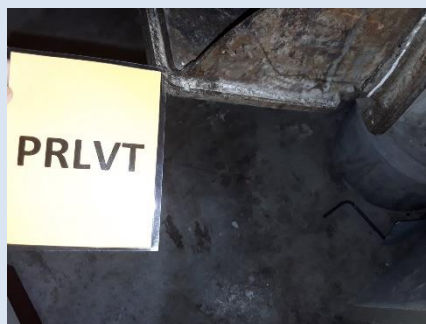
PRELEVEMENT : MELUN-12 SQUARE DE LORIENTP016			
NOM DU CLIENT	NUMERO DU DOSSIER	PIECE OU LOCAL	
OPH77	MELUN-12 SQUARE DE LORIENT 27/12/2017	Local ordures ménagères	
ELEMENT	DESCRIPTIF DU LABORATOIRE	DATE DE PRELEVEMENT	NOM DE L'OPERATEUR
Joint	Matériau fibreux blanc avec fibres visibles avec poussières	27/12/2017	CATE Laurent
LOCALISATION		RESULTAT	
Pelles vides-ordures		Amiante détecté (Chrysotile)

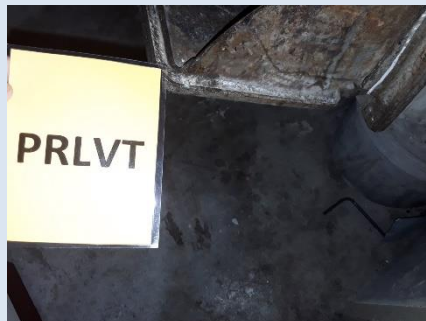
PRELEVEMENT : MELUN-12 SQUARE DE LORIENTP017			
NOM DU CLIENT	NUMERO DU DOSSIER		PIECE OU LOCAL
OPH77	MELUN-12 SQUARE DE LORIENT 27/12/2017		Local ordures ménagères
ELEMENT	DESCRIPTIF DU LABORATOIRE	DATE DE PRELEVEMENT	NOM DE L'OPERATEUR
Joint	Matériau compact gris	27/12/2017	CATE Laurent
LOCALISATION		RESULTAT	
Pelles vides-ordures		Amiante non détecté
