## Rapport de mission de repérage des matériaux et produits contenant de l'amiante avant réalisation de travaux

### 2 SQUARE DE LORIENT

77000 MELUN

RAPPORT N° :	MELUN-2 SQUARE DE LORIENT	Laboratoire d'Analyses :	ITGA
Repérage réalisé le :	26/12/2017	Adresse laboratoire :	3 RUE ARMAND HERPIN LACROIX - CS 46537 35065 RENNES CEDEX
Accompagnateur :		Numéro d'accréditation :	1-5967
Par :	Mohamed HANNOU	Organisme d'assurance professionnelle :	ALLIANZ
N° certificat :		Adresse assurance :	Direction Opérations Entreprises 5C Esplanade Charles de Gaulle 33081 BORDEAUX CEDEX
Date d'obtention :	06/01/2018	N° de contrat d'assurance :	55897385
Organisme certificateur		Date de validité :	31/12/2017

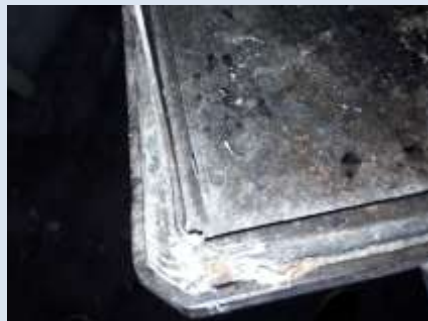
PRELEVEMENT : MELUN-2 SQUARE DE LORIENTP011			
NOM DU CLIENT	NUMERO DU DOSSIER		PIECE OU LOCAL
OPH77	MELUN-2 SQUARE DE LORIENT 26/12/2017		Locaux vide-ordures
ELEMENT	DESCRIPTIF DU LABORATOIRE	DATE DE PRELEVEMENT	NOM DE L'OPERATEUR
Joint	Matériau fibreux blanc avec poussières	26/12/2017	HANNOU Mohamed
LOCALISATION		RESULTAT	
Pelles vides-ordures		Amiante détecté (Chrysotile)

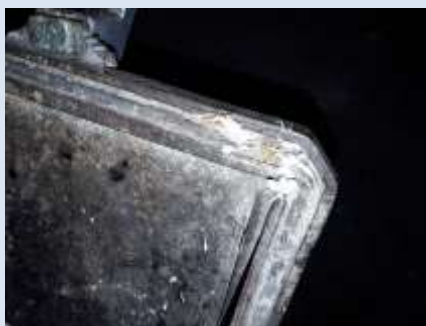
NOM DU CLIENT	NUMERO DU DOSSIER	PIECE OU LOCAL	
OPH77	MELUN-2 SQUARE DE LORIENT 26/12/2017	Locaux vide-ordures	
ELEMENT	DESCRIPTIF DU LABORATOIRE	DATE DE PRELEVEMENT	NOM DE L'OPERATEUR
Joint	Matériau fibreux beige avec poussières	26/12/2017	HANNOU Mohamed
LOCALISATION		RESULTAT	
Pelles vides-ordures		Amiante détecté (Chrysotile)

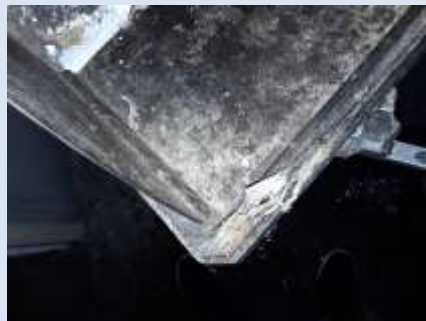
PRELEVEMENT : MELUN-2 SQUARE DE LORIENTP021			
NOM DU CLIENT	NUMERO DU DOSSIER	PIECE OU LOCAL	
OPH77	MELUN-2 SQUARE DE LORIENT 26/12/2017	Locaux vide-ordures	
ELEMENT	DESCRIPTIF DU LABORATOIRE	DATE DE PRELEVEMENT	NOM DE L'OPERATEUR
Joint	Matériau gris en vrac + peinture non séparable	26/12/2017	HANNOU Mohamed
LOCALISATION		RESULTAT	
Pelles vides-ordures		Amiante non détecté
