Rapport de mission de repérage des matériaux et produits contenant de l'amiante avant réalisation de travaux

5 SQUARE DE LORIENT

77000 MELUN

RAPPORT N° :	MELUN-5 SQUARE DE LORIENT	Laboratoire d'Analyses :	ITGA
Repérage réalisé le :	26/12/2017	Adresse laboratoire :	3 RUE ARMAND HERPIN LACROIX - CS 46537 35065 RENNES CEDEX
Accompagnateur :		Numéro d'accréditation :	1-5967
Par :	Mickaël JULIEN	Organisme d'assurance professionnelle :	ALLIANZ
N° certificat :	CPDI 4129	Adresse assurance :	Direction Opérations Entreprises 5C Esplanade Charles de Gaulle 33081 BORDEAUX CEDEX
Date d'obtention :	01/01/2017	N° de contrat d'assurance :	55897385
Organisme certificateur	I.CERT Parc Edonia - Bâtiment G - Rue de la Terre Victoria - 35760 SAINT-GREGOIRE	Date de validité :	31/12/2017

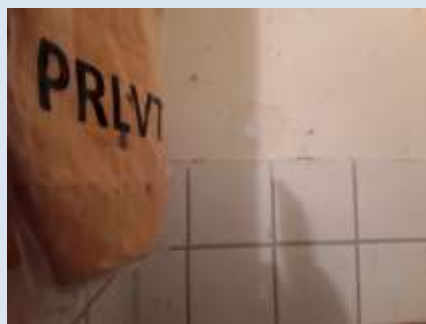
PRELEVEMENT : MELUN-5 SQUARE DE LORIENTP001			
NOM DU CLIENT	NUMERO DU DOSSIER	PIECE OU LOCAL	
OPH77	MELUN-5 SQUARE DE LORIENT 26/12/2017	Locaux vide-ordures	
ELEMENT	DESCRIPTIF DU LABORATOIRE	DATE DE PRELEVEMENT	NOM DE L'OPERATEUR
Enduit béton	Enduit plâtreux blanc en vrac + peinture non séparable	26/12/2017	JULIEN Mickaël
LOCALISATION		RESULTAT	
Mur B		Amiante non détecté

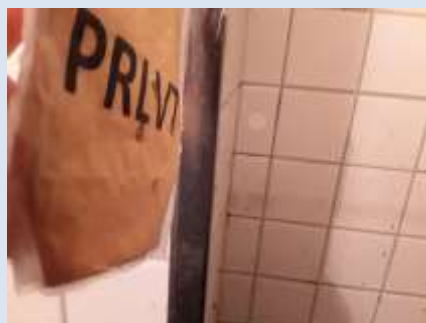
PRELEVEMENT : MELUN-5 SQUARE DE LORIENTP002			
NOM DU CLIENT	NUMERO DU DOSSIER	PIECE OU LOCAL	
OPH77	MELUN-5 SQUARE DE LORIENT 26/12/2017	Locaux vide-ordures	
ELEMENT	DESCRIPTIF DU LABORATOIRE	DATE DE PRELEVEMENT	NOM DE L'OPERATEUR
Faïence 1	Colle beige en vrac avec couche cartonnée + matériau gris en vrac non séparable + carrelage	26/12/2017	JULIEN Mickaël
LOCALISATION		RESULTAT	
Mur B		Amiante non détecté

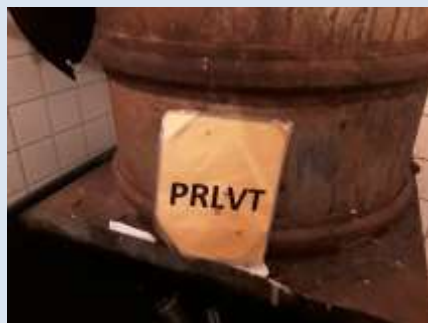
PRELEVEMENT : MELUN-5 SQUARE DE LORIENTP005			
NOM DU CLIENT	NUMERO DU DOSSIER		PIECE OU LOCAL
OPH77	MELUN-5 SQUARE DE LORIENT 26/12/2017		Locaux vide-ordures
ELEMENT	DESCRIPTIF DU LABORATOIRE	DATE DE PRELEVEMENT	NOM DE L'OPERATEUR
Peinture	Peinture en vrac	26/12/2017	JULIEN Mickaël
LOCALISATION		RESULTAT	
Pelles vides-ordures		Amiante non détecté

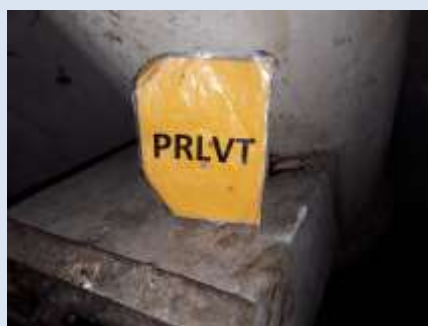
PRELEVEMENT : MELUN-5 SQUARE DE LORIENTP006			
NOM DU CLIENT	NUMERO DU DOSSIER		PIECE OU LOCAL
OPH77	MELUN-5 SQUARE DE LORIENT 26/12/2017		Locaux vide-ordures
ELEMENT	DESCRIPTIF DU LABORATOIRE	DATE DE PRELEVEMENT	NOM DE L'OPERATEUR
Conduit	Matériau gris en vrac avec fibres visibles	26/12/2017	JULIEN Mickaël
LOCALISATION		RESULTAT	
Conduits		Amiante détecté (Chrysotile)

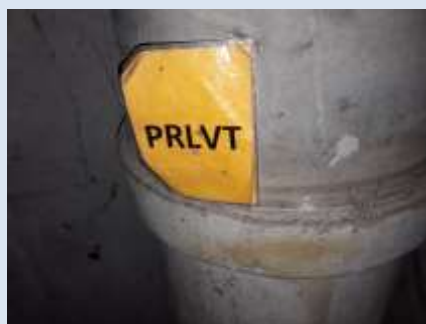
PRELEVEMENT : MELUN-5 SQUARE DE LORIENTP007			
NOM DU CLIENT	NUMERO DU DOSSIER		PIECE OU LOCAL
OPH77	MELUN-5 SQUARE DE LORIENT 26/12/2017		Locaux vide-ordures
ELEMENT	DESCRIPTIF DU LABORATOIRE	DATE DE PRELEVEMENT	NOM DE L'OPERATEUR
Joint	Matériau gris en vrac avec poussières + peinture en faible quantité non séparable	26/12/2017	JULIEN Mickaël
LOCALISATION		RESULTAT	
Conduits		Amiante détecté (Chrysotile)	
EMPLACEMENT

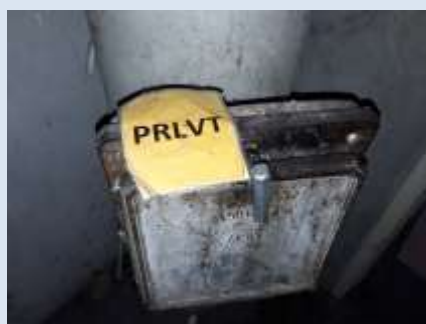
PRELEVEMENT : MELUN-5 SQUARE DE LORIENTP008			
NOM DU CLIENT	NUMERO DU DOSSIER		PIECE OU LOCAL
OPH77	MELUN-5 SQUARE DE LORIENT 26/12/2017		Locaux vide-ordures
ELEMENT	DESCRIPTIF DU LABORATOIRE	DATE DE PRELEVEMENT	NOM DE L'OPERATEUR
Peinture	Peintures multiples en vrac non séparable + bois en faible quantité non séparable	26/12/2017	JULIEN Mickaël
LOCALISATION		RESULTAT	
Pelles vides-ordures		Amiante détecté (Chrysotile)	
EMPLACEMENT

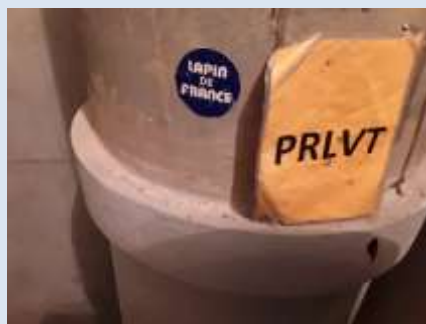
PRELEVEMENT : MELUN-5 SQUARE DE LORIENTP011

NOM DU CLIENT	NUMERO DU DOSSIER	PIECE OU LOCAL	
OPH77	MELUN-5 SQUARE DE LORIENT 26/12/2017	Locaux vide-ordures	
ELEMENT	DESCRIPTIF DU LABORATOIRE	DATE DE PRELEVEMENT	NOM DE L'OPERATEUR
Joint	Matériau gris en vrac hétérogène non séparable + peinture non séparable + matériau mou marron avec poussières non séparable	26/12/2017	JULIEN Mickaël
LOCALISATION		RESULTAT	
Conduits		Amiante non détecté

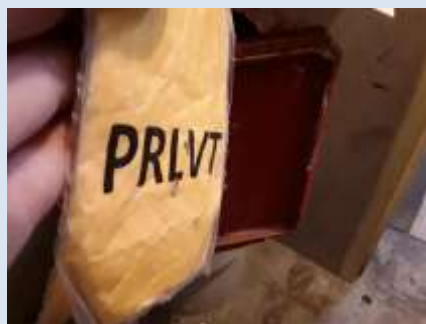
PRELEVEMENT : MELUN-5 SQUARE DE LORIENTP012

NOM DU CLIENT	NUMERO DU DOSSIER	PIECE OU LOCAL	
OPH77	MELUN-5 SQUARE DE LORIENT 26/12/2017	Locaux vide-ordures	
ELEMENT	DESCRIPTIF DU LABORATOIRE	DATE DE PRELEVEMENT	NOM DE L'OPERATEUR
Peinture	Peintures multiples en vrac	26/12/2017	JULIEN Mickaël
LOCALISATION		RESULTAT	
Pelles vides-ordures		Amiante non détecté

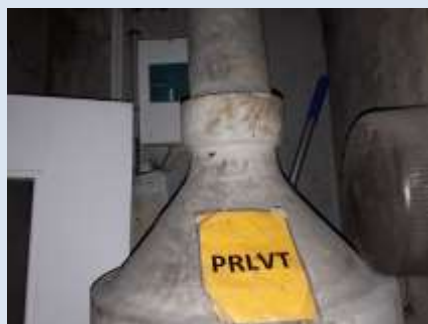
PRELEVEMENT : MELUN-5 SQUARE DE LORIENTP014

NOM DU CLIENT	NUMERO DU DOSSIER	PIECE OU LOCAL	
OPH77	MELUN-5 SQUARE DE LORIENT 26/12/2017	Locaux vide-ordures	
ELEMENT	DESCRIPTIF DU LABORATOIRE	DATE DE PRELEVEMENT	NOM DE L'OPERATEUR
Conduit VO	Matériau gris avec fibres visibles	26/12/2017	JULIEN Mickaël
LOCALISATION		RESULTAT	
Conduits		Amiante détecté (Chrysotile)

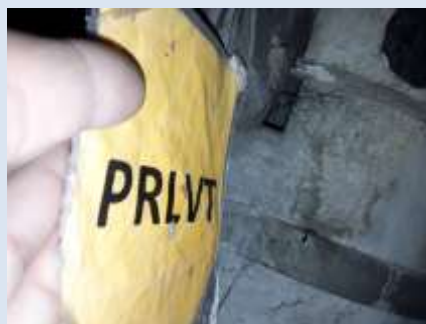
PRELEVEMENT : MELUN-5 SQUARE DE LORIENTP015			
NOM DU CLIENT	NUMERO DU DOSSIER		PIECE OU LOCAL
OPH77	MELUN-5 SQUARE DE LORIENT 26/12/2017		Locaux vide-ordures
ELEMENT	DESCRIPTIF DU LABORATOIRE	DATE DE PRELEVEMENT	NOM DE L'OPERATEUR
Joint	Matériau gris en vrac hétérogène + matériau gris en faible quantité en vrac avec fibres visibles non séparable	26/12/2017	JULIEN Mickaël
LOCALISATION		RESULTAT	
Conduits		Amiante détecté (Chrysotile)

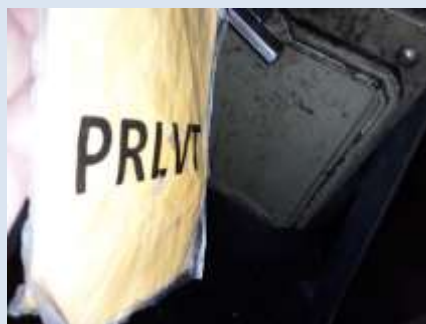
PRELEVEMENT : MELUN-5 SQUARE DE LORIENTP016			
NOM DU CLIENT	NUMERO DU DOSSIER		PIECE OU LOCAL
OPH77	MELUN-5 SQUARE DE LORIENT 26/12/2017		Locaux vide-ordures
ELEMENT	DESCRIPTIF DU LABORATOIRE	DATE DE PRELEVEMENT	NOM DE L'OPERATEUR
Peinture	Peinture en vrac non séparable + matériau gris en faible quantité en vrac non séparable	26/12/2017	JULIEN Mickaël
LOCALISATION		RESULTAT	
Pelles vides-ordures		Amiante non détecté
