## Rapport de mission de repérage des matériaux et produits contenant de l'amiante avant réalisation de travaux

6 SQUARE DE LORIENT

77000 MELUN

RAPPORT N° :	MELUN-6 SQUARE DE LORIENT	Laboratoire d'Analyses :	ITGA
Repérage réalisé le :	26/12/2017	Adresse laboratoire :	3 RUE ARMAND HERPIN LACROIX - CS 46537 35065 RENNES CEDEX
Accompagnateur :		Numéro d'accréditation :	1-5967
Par :	Mickaël JULIEN	Organisme d'assurance professionnelle :	ALLIANZ
N° certificat :	CPDI 4129	Adresse assurance :	Direction Opérations Entreprises 5C Esplanade Charles de Gaulle 33081 BORDEAUX CEDEX
Date d'obtention :	01/01/2017	N° de contrat d'assurance :	55897385
Organisme certificateur	I.CERT Parc Edonia - Bâtiment G - Rue de la Terre Victoria - 35760 SAINT-GREGOIRE	Date de validité :	31/12/2017

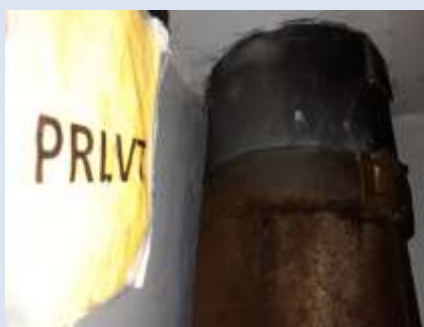
PRELEVEMENT : MELUN-6 SQUARE DE LORIENTP001			
NOM DU CLIENT	NUMERO DU DOSSIER		PIECE OU LOCAL
OPH77	MELUN-6 SQUARE DE LORIENT 26/12/2017		Locaux vide-ordures
ELEMENT	DESCRIPTIF DU LABORATOIRE	DATE DE PRELEVEMENT	NOM DE L'OPERATEUR
Conduit VO	Matériau gris en faible quantité en vrac avec fibres visibles + peinture en faible quantité non séparable	26/12/2017	JULIEN Mickaël
LOCALISATION		RESULTAT	
Conduits		Amiante détecté (Chrysotile)

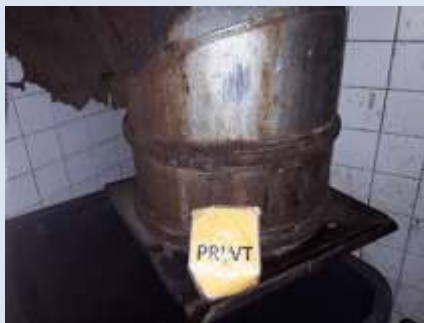
PRELEVEMENT : MELUN-6 SQUARE DE LORIENTP002			
NOM DU CLIENT	NUMERO DU DOSSIER		PIECE OU LOCAL
OPH77	MELUN-6 SQUARE DE LORIENT 26/12/2017		Locaux vide-ordures
ELEMENT	DESCRIPTIF DU LABORATOIRE	DATE DE PRELEVEMENT	NOM DE L'OPERATEUR
Peinture	Peinture en faible quantité en vrac	26/12/2017	JULIEN Mickaël
LOCALISATION		RESULTAT	
Pelles vides-ordures		Amiante non détecté

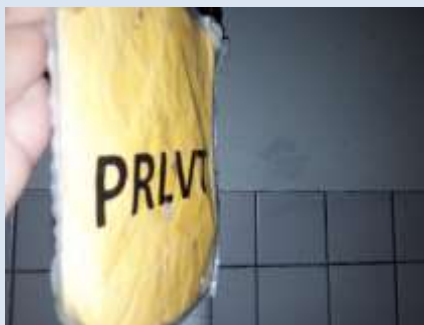
PRELEVEMENT : MELUN-6 SQUARE DE LORIENTP003

NOM DU CLIENT	NUMERO DU DOSSIER	PIECE OU LOCAL	
OPH77	MELUN-6 SQUARE DE LORIENT 26/12/2017	Locaux vide-ordures	
ELEMENT	DESCRIPTIF DU LABORATOIRE	DATE DE PRELEVEMENT	NOM DE L'OPERATEUR
Enduit béton	Enduit gris en faible quantité en vrac + peinture non séparable	26/12/2017	JULIEN Mickaël
LOCALISATION		RESULTAT	
Mur A		Amiante non détecté

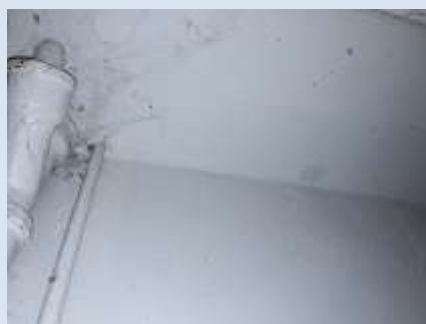
PRELEVEMENT : MELUN-6 SQUARE DE LORIENTP005

NOM DU CLIENT	NUMERO DU DOSSIER	PIECE OU LOCAL	
OPH77	MELUN-6 SQUARE DE LORIENT 26/12/2017	Locaux vide-ordures	
ELEMENT	DESCRIPTIF DU LABORATOIRE	DATE DE PRELEVEMENT	NOM DE L'OPERATEUR
Enduit béton	Enduit gris en faible quantité non séparable + peintures multiples en vrac	26/12/2017	JULIEN Mickaël
LOCALISATION		RESULTAT	
Plafond		Amiante non détecté

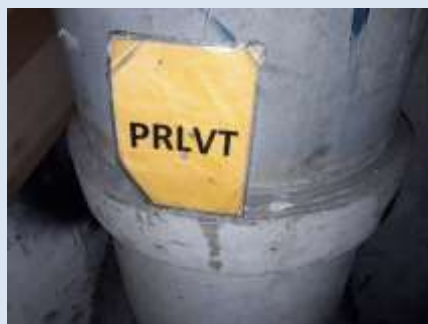
PRELEVEMENT : MELUN-6 SQUARE DE LORIENTP008

NOM DU CLIENT	NUMERO DU DOSSIER	PIECE OU LOCAL	
OPH77	MELUN-6 SQUARE DE LORIENT 26/12/2017	Locaux vide-ordures	
ELEMENT	DESCRIPTIF DU LABORATOIRE	DATE DE PRELEVEMENT	NOM DE L'OPERATEUR
Joint	Matériau compact gris non séparable + matériau compact gris avec fibres visibles	26/12/2017	JULIEN Mickaël
LOCALISATION		RESULTAT	
Conduits		Amiante détecté (Chrysotile)

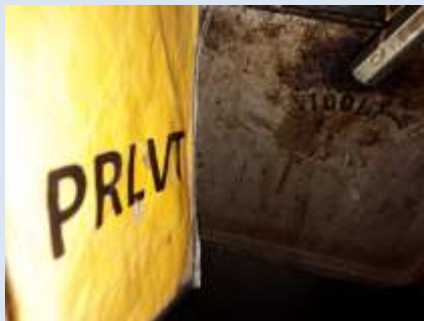
PRELEVEMENT : MELUN-6 SQUARE DE LORIENTP009			
NOM DU CLIENT	NUMERO DU DOSSIER		PIECE OU LOCAL
OPH77	MELUN-6 SQUARE DE LORIENT 26/12/2017		Locaux vide-ordures
ELEMENT	DESCRIPTIF DU LABORATOIRE	DATE DE PRELEVEMENT	NOM DE L'OPERATEUR
Peinture	Peintures multiples en faible quantité en vrac	26/12/2017	JULIEN Mickaël
LOCALISATION		RESULTAT	
Pelles vides-ordures		Amiante non détecté

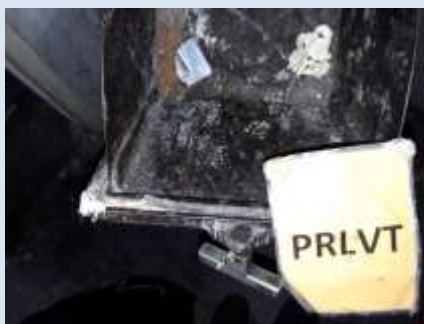
PRELEVEMENT : MELUN-6 SQUARE DE LORIENTP010			
NOM DU CLIENT	NUMERO DU DOSSIER		PIECE OU LOCAL
OPH77	MELUN-6 SQUARE DE LORIENT 26/12/2017		Locaux vide-ordures
ELEMENT	DESCRIPTIF DU LABORATOIRE	DATE DE PRELEVEMENT	NOM DE L'OPERATEUR
Joint	Matériau fibreux blanc avec poussières	26/12/2017	JULIEN Mickaël
LOCALISATION		RESULTAT	
Pelles vides-ordures		Amiante détecté (Chrysotile)

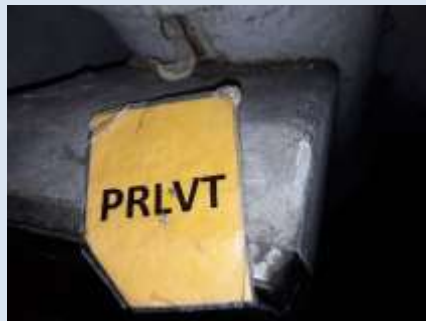
**PRELEVEMENT : MELUN-6 SQUARE DE LORIENTP011**

PIECE	ETAGE	ELEMENTS	DESCRIPTIF LABORATOIRE	Echantillon	REPERAGE	ETAT	RESULTAT
Locaux vide-ordures		Conduit VO	Matériau gris en vrac avec fibres visibles + peinture en faible quantité non séparable	MELUN-6 SQUARE DE LORIENTP001	Conduits	BON ETAT	Amiante détecté (Chrysotile)
Locaux vide-ordures		Conduit VO	Matériau gris en vrac avec fibres visibles	MELUN-6 SQUARE DE LORIENTP007	Conduits	BON ETAT	Amiante détecté (Chrysotile)
Locaux vide-ordures		Joint	Matériau compact gris non séparable + matériau compact gris avec fibres visibles	MELUN-6 SQUARE DE LORIENTP008	Conduits	BON ETAT	Amiante détecté (Chrysotile)
Locaux vide-ordures		Joint	Matériau fibreux blanc avec poussières	MELUN-6 SQUARE DE LORIENTP010	Pelles vides-ordures	BON ETAT	Amiante détecté (Chrysotile)
Locaux vide-ordures		Conduit VO	Matériau gris en vrac avec fibres visibles	MELUN-6 SQUARE DE LORIENTP011	Conduits	BON ETAT	Amiante détecté (Chrysotile)

NOM DU CLIENT	NUMERO DU DOSSIER	PIECE OU LOCAL	
OPH77	MELUN-6 SQUARE DE LORIENT 26/12/2017	Locaux vide-ordures	
ELEMENT	DESCRIPTIF DU LABORATOIRE	DATE DE PRELEVEMENT	NOM DE L'OPERATEUR
Conduit VO	Matériau gris en vrac avec fibres visibles	26/12/2017	JULIEN Mickaël
LOCALISATION		RESULTAT	
Conduits		Amiante détecté (Chrysotile)

Fraction Analyisée	Technique analytique et date d'analyse	Résultat	Type d'analyse	Niveau préconisé
Matière grise en faible quantité en vrac avec fibres visibles + peinture en faible quantité non séparée	MOLP le 06/01/2018	Présence de fibres d'amiante	Chrysole	3

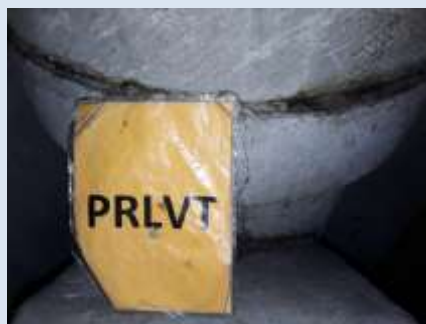
**PRELEVEMENT : MELUN-6 SQUARE DE LORIENTP012**

Locaux vide-ordures		Joint	Matériau compact gris avec poussières	MELUN-6 SQUARE DE LORIENTP012	Conduits	BON ETAT	Amiante détecté (Chrysotile)
Locaux vide-ordures		Conduit VO	Matériau gris en vrac avec fibres visibles	MELUN-6 SQUARE DE LORIENTP017	Conduits	BON ETAT	Amiante détecté (Chrysotile)
Locaux vide-ordures		Joint	Matériau compact gris	MELUN-6 SQUARE DE LORIENTP018	Conduits	DEGRADATION PARTIELLE	Amiante détecté (Chrysotile)
Locaux vide-ordures		Joint	Matériau fibreux beige avec poussières	MELUN-6 SQUARE DE LORIENTP019	Pelles vides-ordures	BON ETAT	Amiante détecté (Chrysotile)
Locaux vide-ordures		Conduit	Matériau gris en vrac avec fibres visibles	MELUN-6 SQUARE DE LORIENTP020	Conduits	BON ETAT	Amiante détecté (Chrysotile)

NOM DU CLIENT	NUMERO DU DOSSIER	PIECE OU LOCAL	
OPH77	MELUN-6 SQUARE DE LORIENT 26/12/2017	Locaux vide-ordures	
ELEMENT	DESCRIPTIF DU LABORATOIRE	DATE DE PRELEVEMENT	NOM DE L'OPERATEUR
Joint	Matériau compact gris avec poussières	26/12/2017	JULIEN Mickaël
LOCALISATION		RESULTAT	
Conduits		Amiante détecté (Chrysotile)

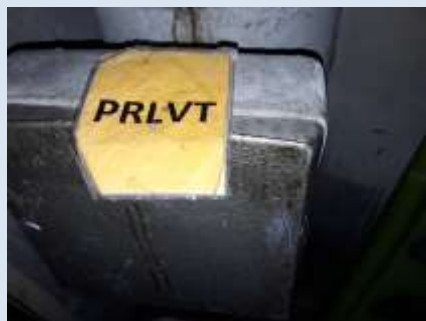
**PRELEVEMENT : MELUN-6 SQUARE DE LORIENTP013**

NOM DU CLIENT	NUMERO DU DOSSIER	PIECE OU LOCAL	
OPH77	MELUN-6 SQUARE DE LORIENT 26/12/2017	Locaux vide-ordures	
ELEMENT	DESCRIPTIF DU LABORATOIRE	DATE DE PRELEVEMENT	NOM DE L'OPERATEUR
Peinture	Peintures multiples en vrac	26/12/2017	JULIEN Mickaël
LOCALISATION		RESULTAT	
Pelles vides-ordures		Amiante non détecté

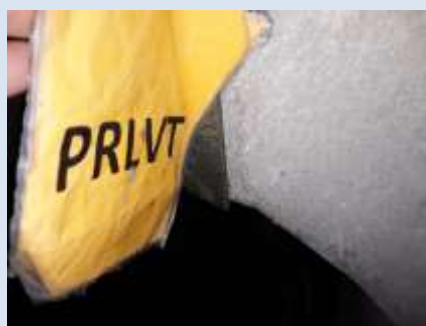
**PRELEVEMENT : MELUN-6 SQUARE DE LORIENTP014**

NOM DU CLIENT	NUMERO DU DOSSIER	PIECE OU LOCAL	
OPH77	MELUN-6 SQUARE DE LORIENT 26/12/2017	Locaux vide-ordures	
ELEMENT	DESCRIPTIF DU LABORATOIRE	DATE DE PRELEVEMENT	NOM DE L'OPERATEUR
Joint d'assemblage	Mousse noire avec poussières	26/12/2017	JULIEN Mickaël
LOCALISATION		RESULTAT	
Pelles vides-ordures		Amiante non détecté

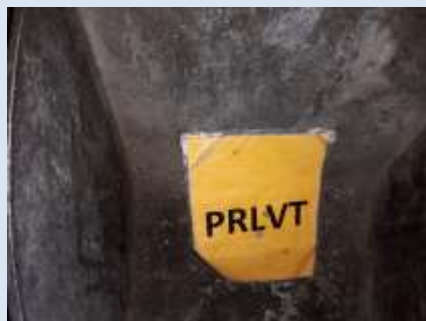
PRELEVEMENT : MELUN-6 SQUARE DE LORIENTP015			
NOM DU CLIENT	NUMERO DU DOSSIER		PIECE OU LOCAL
OPH77	MELUN-6 SQUARE DE LORIENT 26/12/2017		Locaux vide-ordures
ELEMENT	DESCRIPTIF DU LABORATOIRE	DATE DE PRELEVEMENT	NOM DE L'OPERATEUR
Joint d'étanchéité	Mousse beige avec poussières	26/12/2017	JULIEN Mickaël
LOCALISATION		RESULTAT	
Pelles vides-ordures		Amiante non détecté

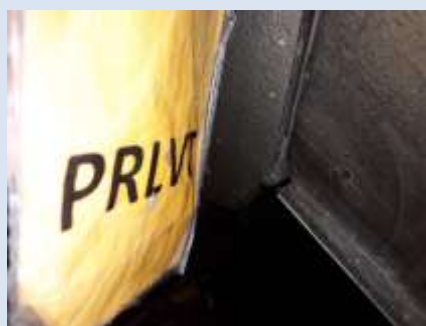
PRELEVEMENT : MELUN-6 SQUARE DE LORIENTP016			
NOM DU CLIENT	NUMERO DU DOSSIER		PIECE OU LOCAL
OPH77	MELUN-6 SQUARE DE LORIENT 26/12/2017		Locaux vide-ordures
ELEMENT	DESCRIPTIF DU LABORATOIRE	DATE DE PRELEVEMENT	NOM DE L'OPERATEUR
Joint	Mousse noire avec poussières	26/12/2017	JULIEN Mickaël
LOCALISATION		RESULTAT	
Pelles vides-ordures		Amiante non détecté

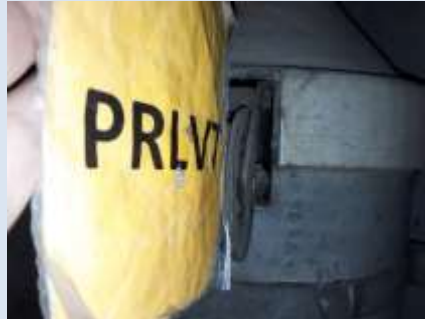
PRELEVEMENT : MELUN-6 SQUARE DE LORIENTP017

NOM DU CLIENT	NUMERO DU DOSSIER	PIECE OU LOCAL	
OPH77	MELUN-6 SQUARE DE LORIENT 26/12/2017	Locaux vide-ordures	
ELEMENT	DESCRIPTIF DU LABORATOIRE	DATE DE PRELEVEMENT	NOM DE L'OPERATEUR
Conduit VO	Matériau gris en vrac avec fibres visibles	26/12/2017	JULIEN Mickaël
LOCALISATION		RESULTAT	
Conduits		Amiante détecté (Chrysotile)

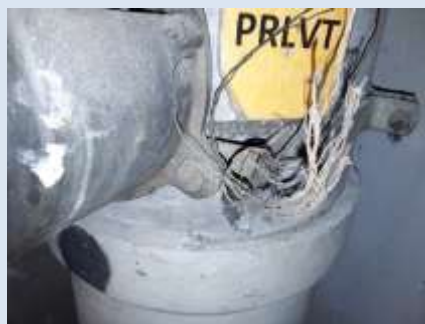
PRELEVEMENT : MELUN-6 SQUARE DE LORIENTP018

NOM DU CLIENT	NUMERO DU DOSSIER	PIECE OU LOCAL	
OPH77	MELUN-6 SQUARE DE LORIENT 26/12/2017	Locaux vide-ordures	
ELEMENT	DESCRIPTIF DU LABORATOIRE	DATE DE PRELEVEMENT	NOM DE L'OPERATEUR
Joint	Matériau compact gris	26/12/2017	JULIEN Mickaël
LOCALISATION		RESULTAT	
Conduits		Amiante détecté (Chrysotile)

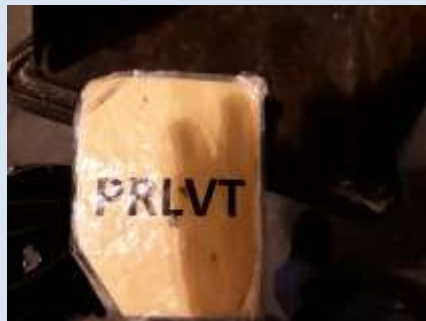
PRELEVEMENT : MELUN-6 SQUARE DE LORIENTP019

NOM DU CLIENT	NUMERO DU DOSSIER	PIECE OU LOCAL	
OPH77	MELUN-6 SQUARE DE LORIENT 26/12/2017	Locaux vide-ordures	
ELEMENT	DESCRIPTIF DU LABORATOIRE	DATE DE PRELEVEMENT	NOM DE L'OPERATEUR
Joint	Matériau fibreux beige avec poussières	26/12/2017	JULIEN Mickaël
LOCALISATION		RESULTAT	
Pelles vides-ordures		Amiante détecté (Chrysotile)

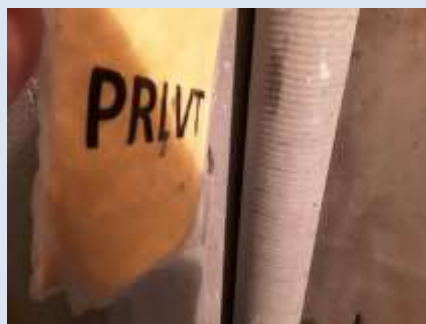
PRELEVEMENT : MELUN-6 SQUARE DE LORIENTP020

NOM DU CLIENT	NUMERO DU DOSSIER	PIECE OU LOCAL	
OPH77	MELUN-6 SQUARE DE LORIENT 26/12/2017	Locaux vide-ordures	
ELEMENT	DESCRIPTIF DU LABORATOIRE	DATE DE PRELEVEMENT	NOM DE L'OPERATEUR
Conduit	Matériau gris en faible quantité en vrac avec fibres visibles	26/12/2017	JULIEN Mickaël
LOCALISATION		RESULTAT	
Conduits		Amiante détecté (Chrysotile)
