Rapport de mission de repérage des matériaux et produits contenant de l'amiante avant réalisation de travaux

9 SQUARE DE LORIENT

77000 MELUN

RAPPORT N° :	MELUN-9 SQUARE DE LORIENT	Laboratoire d'Analyses :	ITGA
Repérage réalisé le :	27/12/2017	Adresse laboratoire :	3 RUE ARMAND HERPIN LACROIX - CS 46537 35065 RENNES CEDEX
Accompagnateur :		Numéro d'accréditation :	1-5967
Par :	Alain LEITE LOPES	Organisme d'assurance professionnelle :	ALLIANZ
N° certificat :	C023-SE04-2017	Adresse assurance :	Direction Opérations Entreprises 5C Esplanade Charles de Gaulle 33081 BORDEAUX CEDEX
Date d'obtention :	24/08/2017	N° de contrat d'assurance :	55897385
Organisme certificateur	QUALIT'COMPETENCES 16 rue Willars - 52100 THONVILLE	Date de validité :	31/12/2017

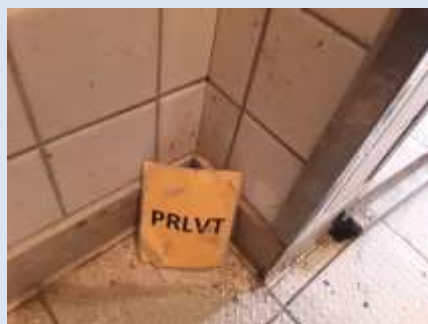
PRELEVEMENT : MELUN-9 SQUARE DE LORIENTP001			
NOM DU CLIENT	NUMERO DU DOSSIER		PIECE OU LOCAL
OPH77	MELUN-9 SQUARE DE LORIENT 27/12/2017		Locaux vide-ordures
ELEMENT	DESCRIPTIF DU LABORATOIRE	DATE DE PRELEVEMENT	NOM DE L'OPERATEUR
Faïence 1	Colle beige + matériau gris en vrac hétérogène non séparable + carrelage	27/12/2017	LEITE LOPES Alain
LOCALISATION		RESULTAT	
Mur C		Amiante non détecté

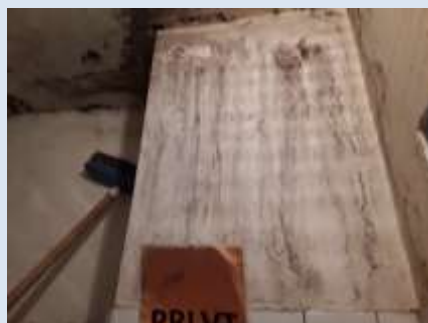
PRELEVEMENT : MELUN-9 SQUARE DE LORIENTP002			
NOM DU CLIENT	NUMERO DU DOSSIER		PIECE OU LOCAL
OPH77	MELUN-9 SQUARE DE LORIENT 27/12/2017		Locaux vide-ordures
ELEMENT	DESCRIPTIF DU LABORATOIRE	DATE DE PRELEVEMENT	NOM DE L'OPERATEUR
Béton	Matériau plâtreux blanc en vrac non séparable + papier non séparable + peinture non séparable	27/12/2017	LEITE LOPES Alain
LOCALISATION		RESULTAT	
Mur C		Amiante détecté (Chrysotile)

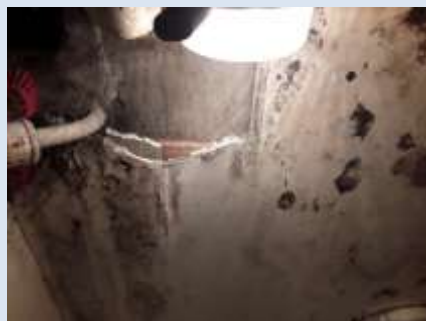
PRELEVEMENT : MELUN-9 SQUARE DE LORIENTP003

NOM DU CLIENT	NUMERO DU DOSSIER	PIECE OU LOCAL	
OPH77	MELUN-9 SQUARE DE LORIENT 27/12/2017	Gaines vide-ordures	
ELEMENT	DESCRIPTIF DU LABORATOIRE	DATE DE PRELEVEMENT	NOM DE L'OPERATEUR
Isolant	Matériau plâtreux blanc avec poussières	27/12/2017	LEITE LOPES Alain
LOCALISATION		RESULTAT	
Plafond		Amiante non détecté

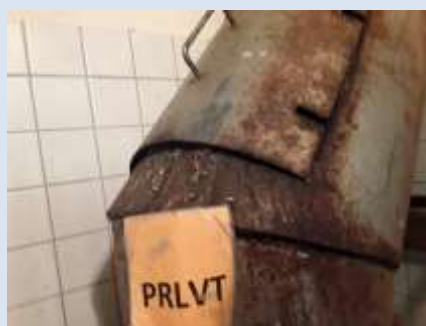
PRELEVEMENT : MELUN-9 SQUARE DE LORIENTP004

NOM DU CLIENT	NUMERO DU DOSSIER	PIECE OU LOCAL	
OPH77	MELUN-9 SQUARE DE LORIENT 27/12/2017	Gaines vide-ordures	
ELEMENT	DESCRIPTIF DU LABORATOIRE	DATE DE PRELEVEMENT	NOM DE L'OPERATEUR
Joint d'assemblage	Matériau souple noir avec poussières	27/12/2017	LEITE LOPES Alain
LOCALISATION		RESULTAT	
Conduits		Amiante non détecté

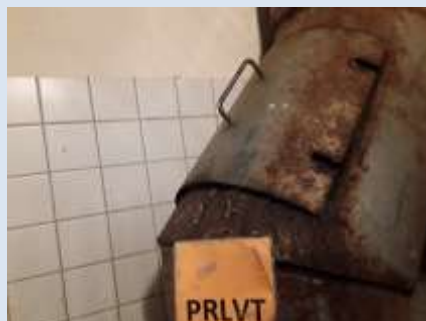
PRELEVEMENT : MELUN-9 SQUARE DE LORIENTP005			
NOM DU CLIENT	NUMERO DU DOSSIER		PIECE OU LOCAL
OPH77	MELUN-9 SQUARE DE LORIENT 27/12/2017		Gaines vide-ordures
ELEMENT	DESCRIPTIF DU LABORATOIRE	DATE DE PRELEVEMENT	NOM DE L'OPERATEUR
Peinture	Peintures multiples en vrac	27/12/2017	LEITE LOPES Alain
LOCALISATION		RESULTAT	
Conduits		Amiante non détecté

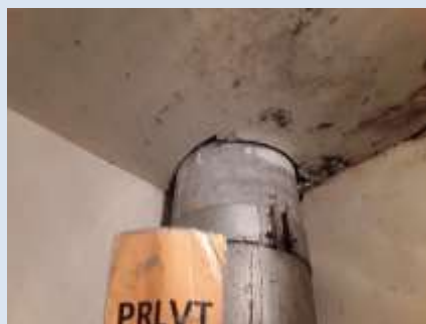
PRELEVEMENT : MELUN-9 SQUARE DE LORIENTP006			
NOM DU CLIENT	NUMERO DU DOSSIER		PIECE OU LOCAL
OPH77	MELUN-9 SQUARE DE LORIENT 27/12/2017		Gaines vide-ordures
ELEMENT	DESCRIPTIF DU LABORATOIRE	DATE DE PRELEVEMENT	NOM DE L'OPERATEUR
Conduit Amiante ciment	Fibrociment gris en vrac avec fibres visibles	27/12/2017	LEITE LOPES Alain
LOCALISATION		RESULTAT	
Conduits		Amiante détecté (Chrysotile)

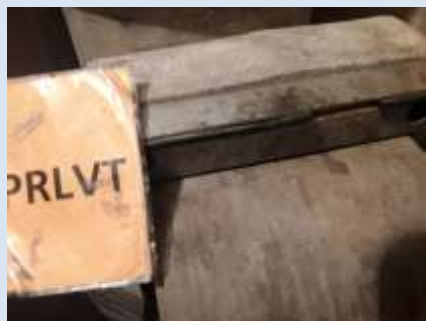
PRELEVEMENT : MELUN-9 SQUARE DE LORIENTP007

NOM DU CLIENT	NUMERO DU DOSSIER	PIECE OU LOCAL	
OPH77	MELUN-9 SQUARE DE LORIENT 27/12/2017	Gaines vide-ordures	
ELEMENT	DESCRIPTIF DU LABORATOIRE	DATE DE PRELEVEMENT	NOM DE L'OPERATEUR
Joint d'étanchéité	Matériau mousse noire avec poussières	27/12/2017	LEITE LOPES Alain
LOCALISATION		RESULTAT	
Conduits		Amiante non détecté

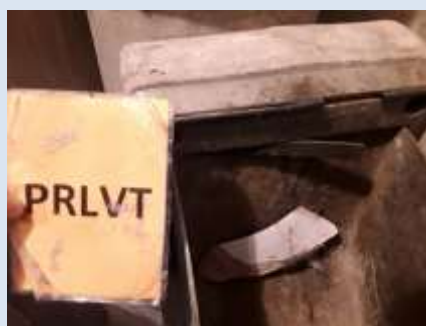
PRELEVEMENT : MELUN-9 SQUARE DE LORIENTP008

NOM DU CLIENT	NUMERO DU DOSSIER	PIECE OU LOCAL	
OPH77	MELUN-9 SQUARE DE LORIENT 27/12/2017	Gaines vide-ordures	
ELEMENT	DESCRIPTIF DU LABORATOIRE	DATE DE PRELEVEMENT	NOM DE L'OPERATEUR
Joint	Matériau mousse noire avec poussières	27/12/2017	LEITE LOPES Alain
LOCALISATION		RESULTAT	
Conduits		Amiante non détecté

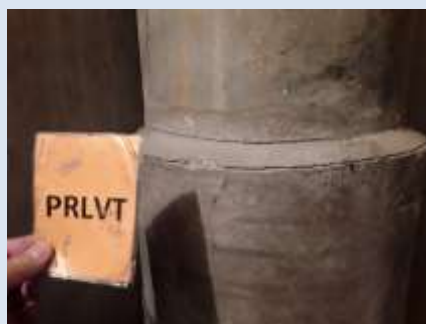
PRELEVEMENT : MELUN-9 SQUARE DE LORIENTP009

NOM DU CLIENT	NUMERO DU DOSSIER	PIECE OU LOCAL	
OPH77	MELUN-9 SQUARE DE LORIENT 27/12/2017	Gaines vide-ordures	
ELEMENT	DESCRIPTIF DU LABORATOIRE	DATE DE PRELEVEMENT	NOM DE L'OPERATEUR
Conduit Amiante ciment	Matériau compact gris hétérogène	27/12/2017	LEITE LOPES Alain
LOCALISATION		RESULTAT	
Conduits		Amiante non détecté

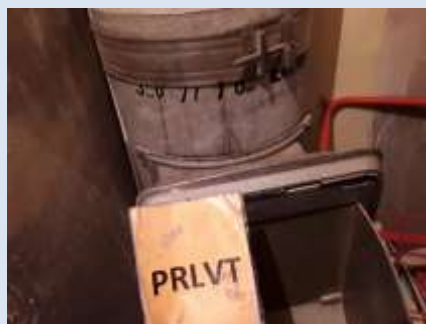
PRELEVEMENT : MELUN-9 SQUARE DE LORIENTP010

NOM DU CLIENT	NUMERO DU DOSSIER	PIECE OU LOCAL	
OPH77	MELUN-9 SQUARE DE LORIENT 27/12/2017	Gaines vide-ordures	
ELEMENT	DESCRIPTIF DU LABORATOIRE	DATE DE PRELEVEMENT	NOM DE L'OPERATEUR
Joint d'étanchéité	Matériau mousse noire + peinture non séparable	27/12/2017	LEITE LOPES Alain
LOCALISATION		RESULTAT	
Conduits		Amiante non détecté

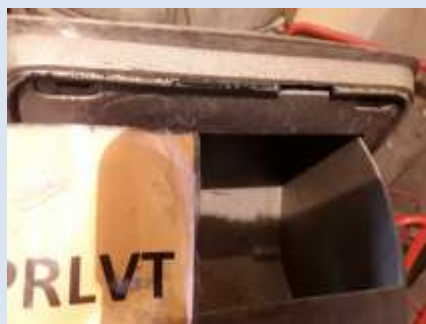
PRELEVEMENT : MELUN-9 SQUARE DE LORIENTP011			
NOM DU CLIENT	NUMERO DU DOSSIER		PIECE OU LOCAL
OPH77	MELUN-9 SQUARE DE LORIENT 27/12/2017		Gaines vide-ordures
ELEMENT	DESCRIPTIF DU LABORATOIRE	DATE DE PRELEVEMENT	NOM DE L'OPERATEUR
Joint	Matériau mousse grise non séparable + matériau mou incolore avec poussières non séparable + matériau mou noir non séparable	27/12/2017	LEITE LOPES Alain
LOCALISATION		RESULTAT	
Conduits		Amiante non détecté

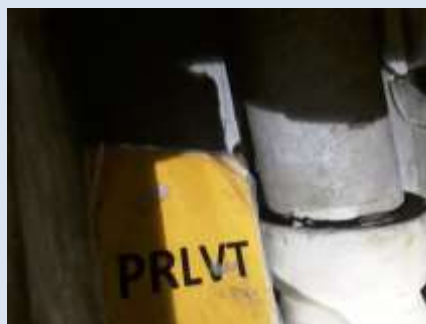
PRELEVEMENT : MELUN-9 SQUARE DE LORIENTP012			
NOM DU CLIENT	NUMERO DU DOSSIER		PIECE OU LOCAL
OPH77	MELUN-9 SQUARE DE LORIENT 27/12/2017		Gaines vide-ordures
ELEMENT	DESCRIPTIF DU LABORATOIRE	DATE DE PRELEVEMENT	NOM DE L'OPERATEUR
Joint d'assemblage	Matériau compact gris avec poussières	27/12/2017	LEITE LOPES Alain
LOCALISATION		RESULTAT	
Conduits		Amiante non détecté

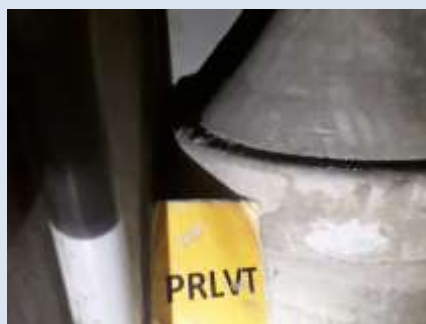
PRELEVEMENT : MELUN-9 SQUARE DE LORIENTP013			
NOM DU CLIENT	NUMERO DU DOSSIER		PIECE OU LOCAL
OPH77	MELUN-9 SQUARE DE LORIENT 27/12/2017		Gaines vide-ordures
ELEMENT	DESCRIPTIF DU LABORATOIRE	DATE DE PRELEVEMENT	NOM DE L'OPERATEUR
Conduit Amiante ciment	Matériau gris en vrac avec fibres visibles	27/12/2017	LEITE LOPES Alain
LOCALISATION		RESULTAT	
Conduits		Amiante détecté (Chrysotile)	
EMPLACEMENT
