Rapport de repérage des matériaux et produits contenant de l'amiante avant réalisation de travaux dans un immeuble bâti

Numéro de dossier : MA2202019575
Date d'édition: 24/03/2022

13LDJ0801
11 SQUARE DE LORIENT Porte 81
(13LDJ0801)
77000 MELUN

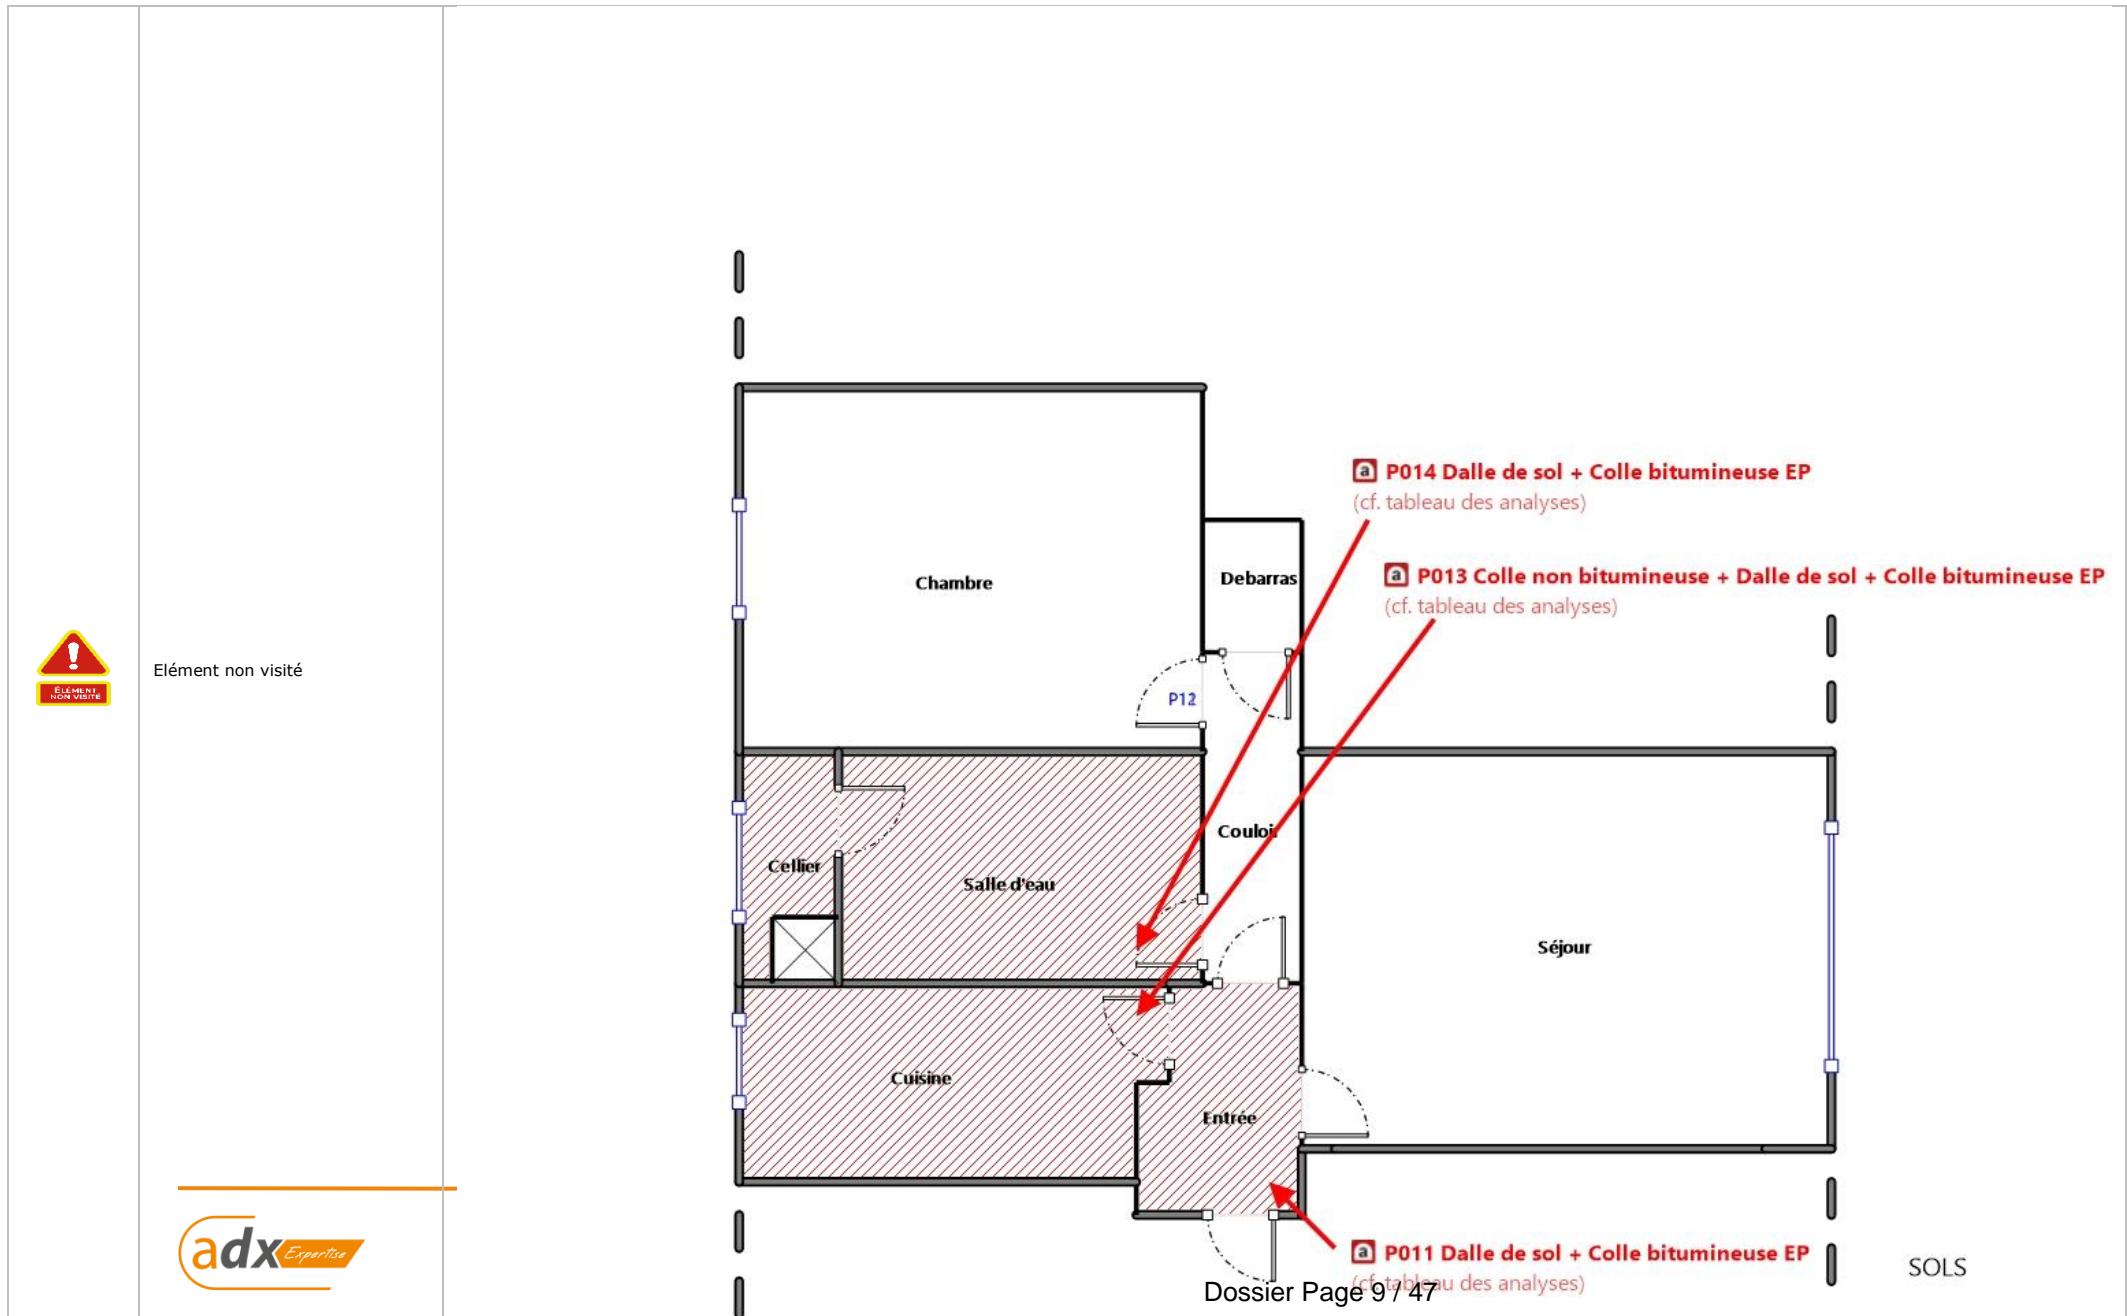
ZPSO	Niveau	Localisation	Zone	Description du prélèvement réalisé	Surface indicative
ZPSO001	8 eme etage	Entrée; Cuisine; Couloir; Salle d'eau; Chambre; Debarras; Séjour	Cloison	Analyse : P001 - Matériau de type peinture (beige) ; matériau semi-dur de type plâtre (blanc) (Non concluant) Analyse : P002 - Matériau de type peinture (de différentes couleurs) ; matériau semi-dur de type plâtre (blanc) (Absence d'amiante)	
ZPSO008	8 eme etage	Entrée	Sol	<u>Analyse : P011</u> - Phase 1 Matériau semi-dur de type dalle de sol (gris) (Présence d'amiante) - Phase 2 Matériau de type colle bitumineux (noir) (Présence d'amiante)	2.05m ²
ZPSO010	8 eme etage	Cuisine	Sol	<u>Analyse : P013</u> - Phase 1 Matériau souple de type revêtement de sol (beige) (Absence d'amiante) - Phase 2 Matériau semi-dur de type dalle de sol (gris) (Présence d'amiante) - Phase 3 Matériau de type colle bitumineux (noir) (Présence d'amiante)	5.5m ²

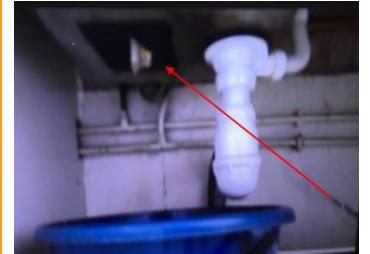
ZPSO006 : Plaques souples bitumineuses antivibratiles						
Niveau : 8 eme etage						
Localisation	n° de sondage	Zone	Prélèvement effectué / Sondage et extension	Echantillon	Analyse	Photo
Cuisine	1	Sous évier	Oui 8 eme etage - Cuisine : Sous évier	<u>Identifiant:</u> ZPSO006 <u>Réf. échantillon:</u> MA2202019575/P008 <u>Réf. laboratoire:</u> 22R1008589-008 <u>Description:</u> Plaques souples bitumineuses antivibratiles <u>Composant de la construction:</u> 8 - Équipements divers et accessoires - Portes de placard, baignoires et éviers métalliques <u>Partie à sonder:</u> Plaques souples bitumineuses antivibratiles <u>Justificatif:</u> Après analyse en laboratoire	<u>Analyse:</u> P008 <u>Partie analysée par le laboratoire:</u> - Matériau souple bitumineux (noir) : Absence d'amiante
