Rapport de mission de repérage des matériaux et produits contenant de l'amiante avant réalisation de travaux

4 SQUARE DE LORIENT

77000 MELUN

RAPPORT N° :	MELUN-4 SQUARE DE LORIENT	Laboratoire d'Analyses :	ITGA
Repérage réalisé le :	26/12/2017	Adresse laboratoire :	3 RUE ARMAND HERPIN LACROIX - CS 46537 35065 RENNES CEDEX
Accompagnateur :		Numéro d'accréditation :	1-5967
Par :	Mickaël JULIEN	Organisme d'assurance professionnelle :	ALLIANZ
N° certificat :	CPDI 4129	Adresse assurance :	Direction Opérations Entreprises 5C Esplanade Charles de Gaulle 33081 BORDEAUX CEDEX
Date d'obtention :	01/01/2017	N° de contrat d'assurance :	55897385
Organisme certificateur	I.CERT Parc Edonia - Bâtiment G - Rue de la Terre Victoria - 35760 SAINT-GREGOIRE	Date de validité :	31/12/2017

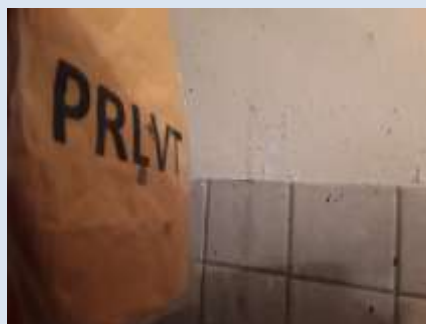
PRELEVEMENT : MELUN-4 SQUARE DE LORIENTP001			
NOM DU CLIENT	NUMERO DU DOSSIER		PIECE OU LOCAL
OPH77	MELUN-4 SQUARE DE LORIENT 26/12/2017		Locaux vide-ordures
ELEMENT	DESCRIPTIF DU LABORATOIRE	DATE DE PRELEVEMENT	NOM DE L'OPERATEUR
Enduit ciment	Enduit plâtreux blanc en vrac + peinture non séparable + matériau gris non séparable	26/12/2017	JULIEN Mickaël
LOCALISATION		RESULTAT	
Mur B		Amiante non détecté

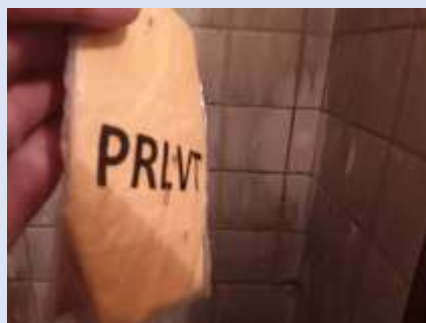
PRELEVEMENT : MELUN-4 SQUARE DE LORIENTP002			
NOM DU CLIENT	NUMERO DU DOSSIER		PIECE OU LOCAL
OPH77	MELUN-4 SQUARE DE LORIENT 26/12/2017		Locaux vide-ordures
ELEMENT	DESCRIPTIF DU LABORATOIRE	DATE DE PRELEVEMENT	NOM DE L'OPERATEUR
Faïence 1	Colle beige + matériau gris en faible quantité non séparable + carrelage	26/12/2017	JULIEN Mickaël
LOCALISATION		RESULTAT	
Mur B		Amiante non détecté

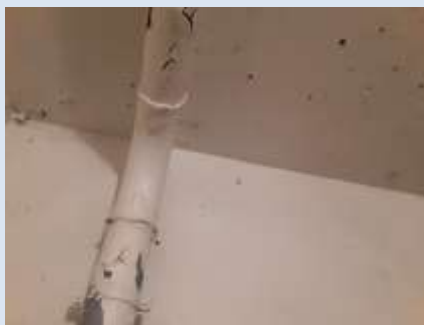
PRELEVEMENT : MELUN-4 SQUARE DE LORIENTP003			
NOM DU CLIENT	NUMERO DU DOSSIER	PIECE OU LOCAL	
OPH77	MELUN-4 SQUARE DE LORIENT 26/12/2017	Locaux vide-ordures	
ELEMENT	DESCRIPTIF DU LABORATOIRE	DATE DE PRELEVEMENT	NOM DE L'OPERATEUR
Enduit béton	Enduit plâtreux blanc en vrac + peinture non séparable	26/12/2017	JULIEN Mickaël
LOCALISATION		RESULTAT	
Plafond		Amiante non détecté

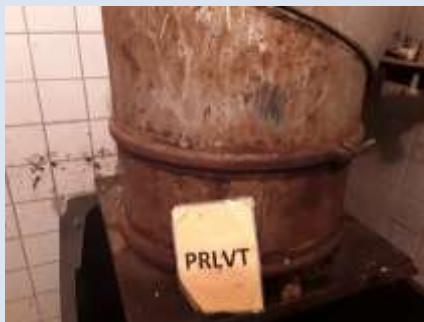
PRELEVEMENT : MELUN-4 SQUARE DE LORIENTP004			
NOM DU CLIENT	NUMERO DU DOSSIER	PIECE OU LOCAL	
OPH77	MELUN-4 SQUARE DE LORIENT 26/12/2017	Locaux vide-ordures	
ELEMENT	DESCRIPTIF DU LABORATOIRE	DATE DE PRELEVEMENT	NOM DE L'OPERATEUR
Peinture	Peinture en faible quantité en vrac	26/12/2017	JULIEN Mickaël
LOCALISATION		RESULTAT	
Pelles vides-ordures		Amiante non détecté

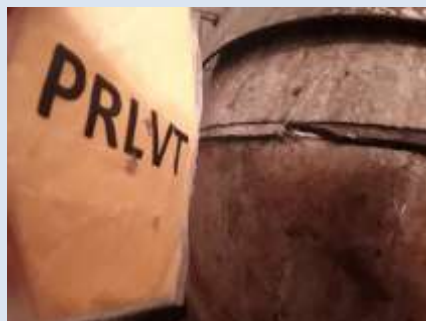
PRELEVEMENT : MELUN-4 SQUARE DE LORIENTP005

NOM DU CLIENT	NUMERO DU DOSSIER	PIECE OU LOCAL	
OPH77	MELUN-4 SQUARE DE LORIENT 26/12/2017	Locaux vide-ordures	
ELEMENT	DESCRIPTIF DU LABORATOIRE	DATE DE PRELEVEMENT	NOM DE L'OPERATEUR
Joint	Mousse noire avec poussières	26/12/2017	JULIEN Mickaël
LOCALISATION		RESULTAT	
Pelles vides-ordures		Amiante non détecté

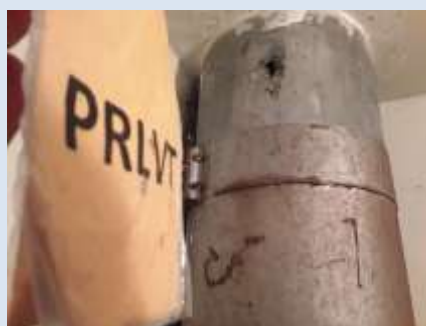
PRELEVEMENT : MELUN-4 SQUARE DE LORIENTP006

NOM DU CLIENT	NUMERO DU DOSSIER	PIECE OU LOCAL	
OPH77	MELUN-4 SQUARE DE LORIENT 26/12/2017	Locaux vide-ordures	
ELEMENT	DESCRIPTIF DU LABORATOIRE	DATE DE PRELEVEMENT	NOM DE L'OPERATEUR
Conduit	Matériau compact gris avec fibres visibles	26/12/2017	JULIEN Mickaël
LOCALISATION		RESULTAT	
Conduits		Amiante détecté (Chrysotile-Crocidolite)

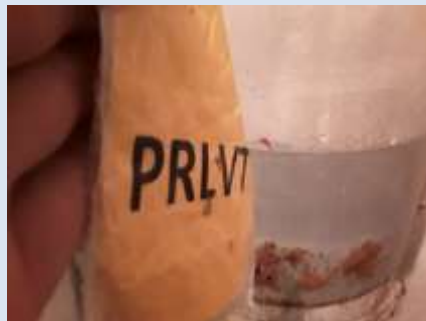
PRELEVEMENT : MELUN-4 SQUARE DE LORIENTP007			
NOM DU CLIENT	NUMERO DU DOSSIER	PIECE OU LOCAL	
OPH77	MELUN-4 SQUARE DE LORIENT 26/12/2017	Locaux vide-ordures	
ELEMENT	DESCRIPTIF DU LABORATOIRE	DATE DE PRELEVEMENT	NOM DE L'OPERATEUR
Conduit	Matériau gris en vrac avec fibres visibles	26/12/2017	JULIEN Mickaël
LOCALISATION		RESULTAT	
Conduits		Amiante détecté (Chrysotile-Crocidolite)

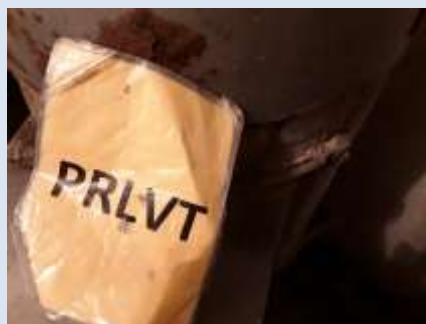
PRELEVEMENT : MELUN-4 SQUARE DE LORIENTP008			
NOM DU CLIENT	NUMERO DU DOSSIER	PIECE OU LOCAL	
OPH77	MELUN-4 SQUARE DE LORIENT 26/12/2017	Locaux vide-ordures	
ELEMENT	DESCRIPTIF DU LABORATOIRE	DATE DE PRELEVEMENT	NOM DE L'OPERATEUR
Joint	Matériau souple gris avec poussières	26/12/2017	JULIEN Mickaël
LOCALISATION		RESULTAT	
Conduits		Amiante non détecté

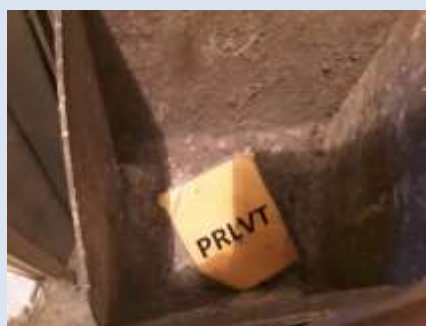
PRELEVEMENT : MELUN-4 SQUARE DE LORIENTP010			
NOM DU CLIENT	NUMERO DU DOSSIER	PIECE OU LOCAL	
OPH77	MELUN-4 SQUARE DE LORIENT 26/12/2017	Locaux vide-ordures	
ELEMENT	DESCRIPTIF DU LABORATOIRE	DATE DE PRELEVEMENT	NOM DE L'OPERATEUR
Joint d'étanchéité	Mousse grise avec poussières	26/12/2017	JULIEN Mickaël
LOCALISATION		RESULTAT	
Pelles vides-ordures		Amiante non détecté

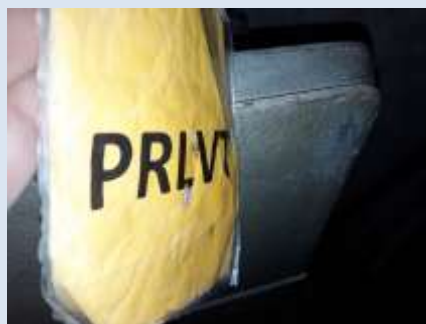
PRELEVEMENT : MELUN-4 SQUARE DE LORIENTP012			
NOM DU CLIENT	NUMERO DU DOSSIER		PIECE OU LOCAL
OPH77	MELUN-4 SQUARE DE LORIENT 26/12/2017		Locaux vide-ordures
ELEMENT	DESCRIPTIF DU LABORATOIRE	DATE DE PRELEVEMENT	NOM DE L'OPERATEUR
Peinture	Peinture en faible quantité en vrac	26/12/2017	JULIEN Mickaël
LOCALISATION		RESULTAT	
Pelles vides-ordures		Amiante non détecté

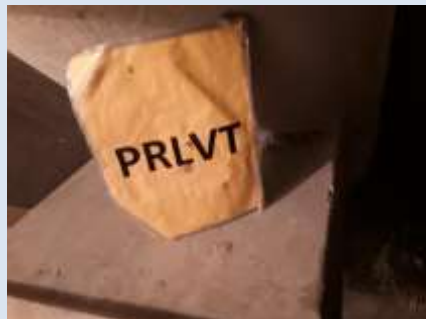
PRELEVEMENT : MELUN-4 SQUARE DE LORIENTP013			
NOM DU CLIENT	NUMERO DU DOSSIER	PIECE OU LOCAL	
OPH77	MELUN-4 SQUARE DE LORIENT 26/12/2017	Locaux vide-ordures	
ELEMENT	DESCRIPTIF DU LABORATOIRE	DATE DE PRELEVEMENT	NOM DE L'OPERATEUR
Conduit	Matériau gris en vrac avec fibres visibles	26/12/2017	JULIEN Mickaël
LOCALISATION		RESULTAT	
Conduits		Amiante détecté (Chrysotile)

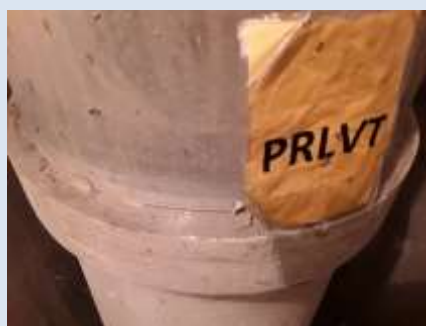
PRELEVEMENT : MELUN-4 SQUARE DE LORIENTP014			
NOM DU CLIENT	NUMERO DU DOSSIER	PIECE OU LOCAL	
OPH77	MELUN-4 SQUARE DE LORIENT 26/12/2017	Locaux vide-ordures	
ELEMENT	DESCRIPTIF DU LABORATOIRE	DATE DE PRELEVEMENT	NOM DE L'OPERATEUR
Joint	Matériau gris en vrac	26/12/2017	JULIEN Mickaël
LOCALISATION		RESULTAT	
Conduits		Amiante non détecté

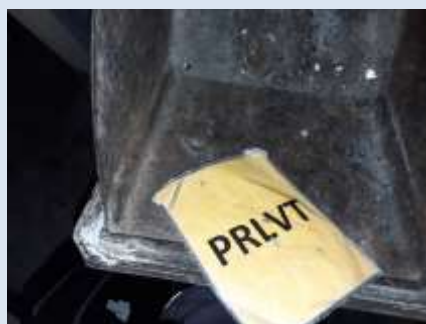
PRELEVEMENT : MELUN-4 SQUARE DE LORIENTP015			
NOM DU CLIENT	NUMERO DU DOSSIER		PIECE OU LOCAL
OPH77	MELUN-4 SQUARE DE LORIENT 26/12/2017		Locaux vide-ordures
ELEMENT	DESCRIPTIF DU LABORATOIRE	DATE DE PRELEVEMENT	NOM DE L'OPERATEUR
Joint	Matériau fibreux beige avec fibres visibles avec poussières	26/12/2017	JULIEN Mickaël
LOCALISATION		RESULTAT	
Pelles vides-ordures		Amiante détecté (Chrysotile)

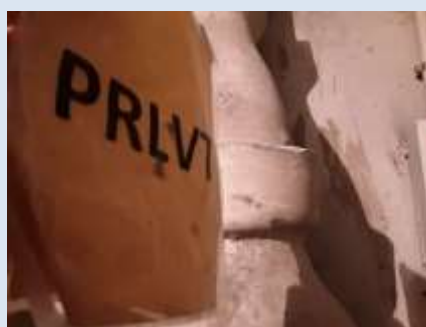
PRELEVEMENT : MELUN-4 SQUARE DE LORIENTP016			
NOM DU CLIENT	NUMERO DU DOSSIER		PIECE OU LOCAL
OPH77	MELUN-4 SQUARE DE LORIENT 26/12/2017		Locaux vide-ordures
ELEMENT	DESCRIPTIF DU LABORATOIRE	DATE DE PRELEVEMENT	NOM DE L'OPERATEUR
Conduit	Matériau gris en vrac avec fibres visibles	26/12/2017	JULIEN Mickaël
LOCALISATION		RESULTAT	
Conduits		Amiante détecté (Chrysotile)

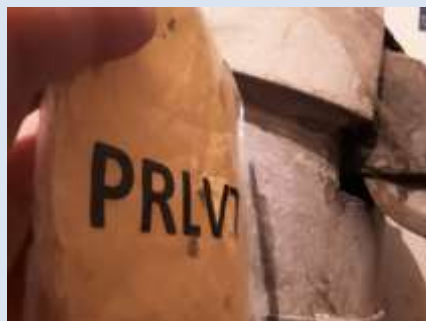
PRELEVEMENT : MELUN-4 SQUARE DE LORIENTP017			
NOM DU CLIENT	NUMERO DU DOSSIER		PIECE OU LOCAL
OPH77	MELUN-4 SQUARE DE LORIENT 26/12/2017		Locaux vide-ordures
ELEMENT	DESCRIPTIF DU LABORATOIRE	DATE DE PRELEVEMENT	NOM DE L'OPERATEUR
Joint	Matériau gris en vrac	26/12/2017	JULIEN Mickaël
LOCALISATION		RESULTAT	
Conduits		Amiante non détecté

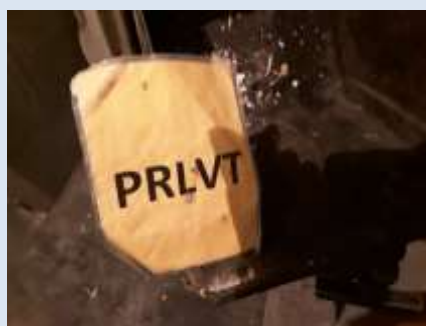
PRELEVEMENT : MELUN-4 SQUARE DE LORIENTP018			
NOM DU CLIENT	NUMERO DU DOSSIER		PIECE OU LOCAL
OPH77	MELUN-4 SQUARE DE LORIENT 26/12/2017		Locaux vide-ordures
ELEMENT	DESCRIPTIF DU LABORATOIRE	DATE DE PRELEVEMENT	NOM DE L'OPERATEUR
Joint	Matériau fibreux beige avec poussières	26/12/2017	JULIEN Mickaël
LOCALISATION		RESULTAT	
Pelles vides-ordures		Amiante détecté (Chrysotile)
