## Rapport de mission de repérage des matériaux et produits contenant de l'amiante avant réalisation de travaux

### 7 SQUARE DE LORIENT

77000 MELUN

RAPPORT N° :	MELUN-7 SQUARE DE LORIENT	Laboratoire d'Analyses :	ITGA
Repérage réalisé le :	26/12/2017	Adresse laboratoire :	3 RUE ARMAND HERPIN LACROIX - CS 46537 35065 RENNES CEDEX
Accompagnateur :		Numéro d'accréditation :	1-5967
Par :	Laurent CATE	Organisme d'assurance professionnelle :	ALLIANZ
N° certificat :	CPDI3681	Adresse assurance :	Direction Opérations Entreprises 5C Esplanade Charles de Gaulle 33081 BORDEAUX CEDEX
Date d'obtention :	25/11/2015	N° de contrat d'assurance :	55832566
Organisme certificateur	I.Cert PARC EDONIA - BAT G - RUE DE LA TERRE VICTORIA - 35760 SAINT GREGOIRE	Date de validité :	31/12/2018

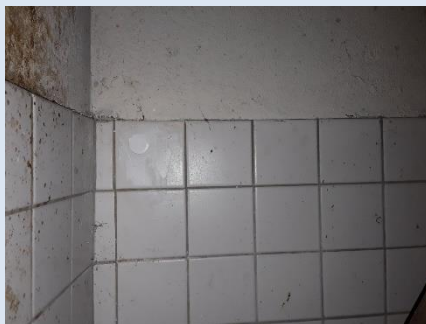
PRELEVEMENT : MELUN-7 SQUARE DE LORIENTP001			
NOM DU CLIENT	NUMERO DU DOSSIER	PIECE OU LOCAL	
OPH77	MELUN-7 SQUARE DE LORIENT 26/12/2017	Local poubelles	
ELEMENT	DESCRIPTIF DU LABORATOIRE	DATE DE PRELEVEMENT	NOM DE L'OPERATEUR
Faïence 1	Colle beige + matériau compact gris hétérogène + carrelage	26/12/2017	CATE Laurent
LOCALISATION		RESULTAT	
Mur C		Amiante non détecté

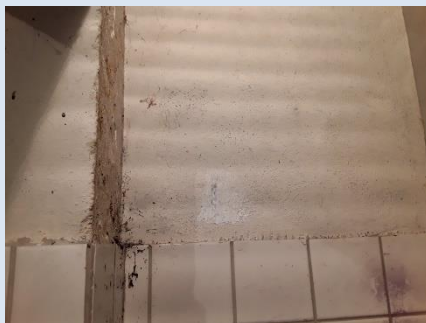
PRELEVEMENT : MELUN-7 SQUARE DE LORIENTP002			
NOM DU CLIENT	NUMERO DU DOSSIER	PIECE OU LOCAL	
OPH77	MELUN-7 SQUARE DE LORIENT 26/12/2017	Local poubelles	
ELEMENT	DESCRIPTIF DU LABORATOIRE	DATE DE PRELEVEMENT	NOM DE L'OPERATEUR
Enduit	Enduit gris en faible quantité en vrac non séparable + peinture non séparable	26/12/2017	CATE Laurent
LOCALISATION		RESULTAT	
Mur C		Amiante non détecté

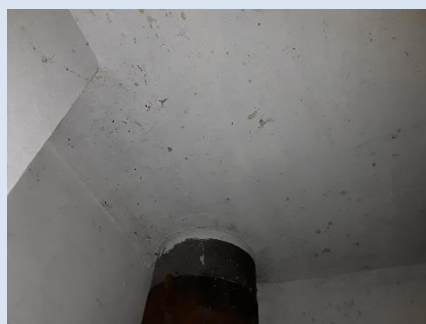
PRELEVEMENT : MELUN-7 SQUARE DE LORIENTP003			
NOM DU CLIENT	NUMERO DU DOSSIER	PIECE OU LOCAL	
OPH77	MELUN-7 SQUARE DE LORIENT 26/12/2017	Local poubelles	
ELEMENT	DESCRIPTIF DU LABORATOIRE	DATE DE PRELEVEMENT	NOM DE L'OPERATEUR
Enduit / Peinture béton	Enduit gris en vrac hétérogène + peinture non séparable	26/12/2017	CATE Laurent
LOCALISATION		RESULTAT	
Plafond		Amiante non détecté

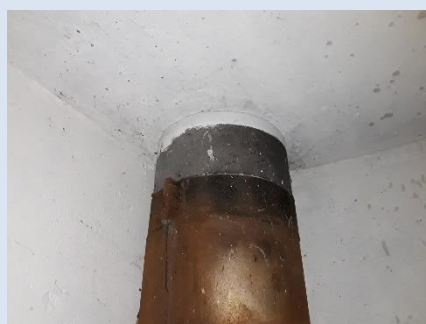
Local poubelles		Conduit Amiante ciment	Matériau gris en vrac avec fibres visibles + peintures multiples non séparable	Conduits	MELUN-7 SQUARE DE LORIENTP004	ZSO	BON ETAT	Amiante détecté (Chrysotile)
		Conduit Amiante ciment	Matériau gris en vrac avec fibres visibles	Conduits	MELUN-7 SQUARE DE LORIENTP008	ZSO	BON ETAT	Amiante détecté (Chrysotile-Crocidolite)

PRELEVEMENT : MELUN-7 SQUARE DE LORIENTP004			
NOM DU CLIENT	NUMERO DU DOSSIER	PIECE OU LOCAL	
OPH77	MELUN-7 SQUARE DE LORIENT 26/12/2017	Local poubelles	
ELEMENT	DESCRIPTIF DU LABORATOIRE	DATE DE PRELEVEMENT	NOM DE L'OPERATEUR
Conduit Amiante ciment	Matériau gris en vrac avec fibres visibles + peintures multiples non séparable	26/12/2017	CATE Laurent
LOCALISATION		RESULTAT	
Conduits		Amiante détecté (Chrysotile)

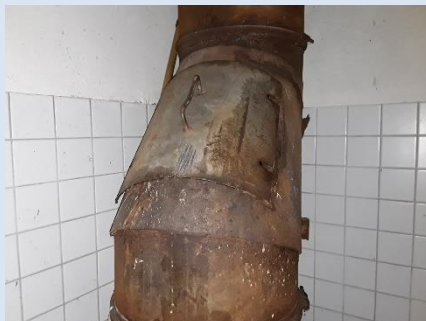
Local poubelles		Peinture	Peintures multiples en vrac	MELUN-7 SQUARE DE LORIENTP005	Pelles vides-ordures	DEGRADATION TOTALE	Amiante non détecté	ZSO
		Peinture	Peinture en vrac	MELUN-7 SQUARE DE LORIENTP006	Pelles vides-ordures	BON ETAT	Amiante non détecté	ZSO
		Peinture	Peinture en vrac avec poussières	MELUN-7 SQUARE DE LORIENTP009	Pelles vides-ordures	BON ETAT	Amiante non détecté	ZSO
		Peinture	Peinture en faible quantité en vrac avec poussières	MELUN-7 SQUARE DE LORIENTP012	Pelles vides-ordures	DEGRADATION PARTIELLE	Amiante non détecté	ZSO
Local poubelles		Faïence 1	Colle beige + matériau compact gris hétérogène + carrelage	MELUN-7 SQUARE DE LORIENTP001	Mur A	BON ETAT	Amiante non détecté	ZSO
Local poubelles		Faïence 1	Colle beige + matériau	MELUN-7 SQUARE DE	Mur B	BON ETAT	Amiante non	ZSO

PRELEVEMENT : MELUN-7 SQUARE DE LORIENTP005			
NOM DU CLIENT	NUMERO DU DOSSIER		PIECE OU LOCAL
OPH77	MELUN-7 SQUARE DE LORIENT 26/12/2017		Local poubelles
ELEMENT	DESCRIPTIF DU LABORATOIRE	DATE DE PRELEVEMENT	NOM DE L'OPERATEUR
Peinture	Peintures multiples en vrac	26/12/2017	CATE Laurent
LOCALISATION		RESULTAT	
Pelles vides-ordures		Amiante non détecté

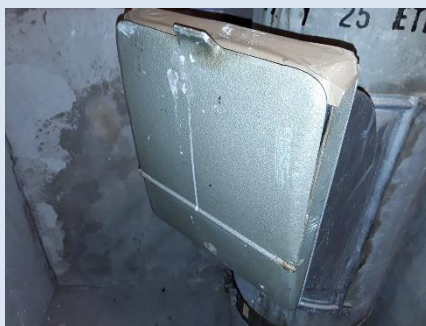
PRELEVEMENT : MELUN-7 SQUARE DE LORIENTP006			
NOM DU CLIENT	NUMERO DU DOSSIER		PIECE OU LOCAL
OPH77	MELUN-7 SQUARE DE LORIENT 26/12/2017		Local ordures ménagères
ELEMENT	DESCRIPTIF DU LABORATOIRE	DATE DE PRELEVEMENT	NOM DE L'OPERATEUR
Peinture	Peinture en vrac	26/12/2017	CATE Laurent
LOCALISATION		RESULTAT	
Pelles vides-ordures		Amiante non détecté

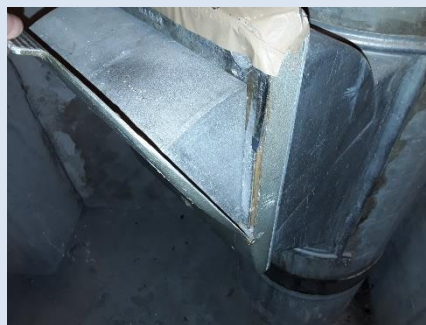
Local ordures ménagères		Joint	Mousse noire + colle polymère jaune en faible quantité avec	MELUN-7 SQUARE DE LORIENTP007	Pelles vides-ordures	BON ETAT	Amiante non détecté	RESULTAT ANALYSE

PRELEVEMENT : MELUN-7 SQUARE DE LORIENTP007			
NOM DU CLIENT	NUMERO DU DOSSIER		PIECE OU LOCAL
OPH77	MELUN-7 SQUARE DE LORIENT 26/12/2017		Local ordures ménagères
ELEMENT	DESCRIPTIF DU LABORATOIRE	DATE DE PRELEVEMENT	NOM DE L'OPERATEUR
Joint	Mousse noire + colle polymère jaune en faible quantité avec poussières non séparable	26/12/2017	CATE Laurent
LOCALISATION		RESULTAT	
Pelles vides-ordures		Amiante non détecté

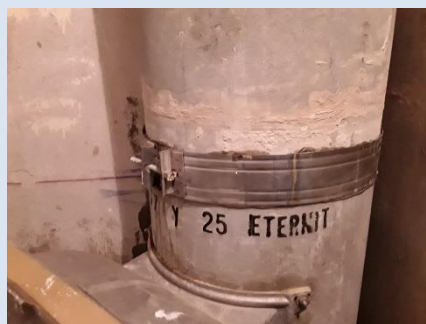
PIECE	ETAGE	ELEMENTS	DESCRIPTIF LABORATOIRE	Echantillon	REPERAGE	ETAT	RESULTAT
Local ordures ménagères		Conduit Amiante ciment	Matériau gris en vrac avec fibres visibles	MELUN-7 SQUARE DE LORIENTP008	Conduits	BON ETAT	Amiante détecté (Chrysotile-Crocidolite)
Local ordures ménagères		Joint	Matériau fibreux blanc avec fibres visibles avec poussières + peinture non séparable	MELUN-7 SQUARE DE LORIENTP010	Pelles vides-ordures	DEGRADATION PARTIELLE	Amiante détecté (Chrysotile)
Local ordures ménagères		Joint	Matériau fibreux blanc avec fibres visibles avec poussières	MELUN-7 SQUARE DE LORIENTP013	Pelles vides-ordures	DEGRADATION PARTIELLE	Amiante détecté (Chrysotile)

PRELEVEMENT : MELUN-7 SQUARE DE LORIENTP008			
NOM DU CLIENT	NUMERO DU DOSSIER		PIECE OU LOCAL
OPH77	MELUN-7 SQUARE DE LORIENT 26/12/2017		Local ordures ménagères
ELEMENT	DESCRIPTIF DU LABORATOIRE	DATE DE PRELEVEMENT	NOM DE L'OPERATEUR
Conduit Amiante ciment	Matériau gris en vrac avec fibres visibles	26/12/2017	CATE Laurent
LOCALISATION		RESULTAT	
Conduits		Amiante détecté (Chrysotile-Crocidolite)
