Rapport de repérage des matériaux et produits contenant de l'amiante avant démolition d'un immeuble bâti

Numéro de dossier : M5352727
Date d'intervention : 23/03/2023

13 Square de lorient
77000 MELUN

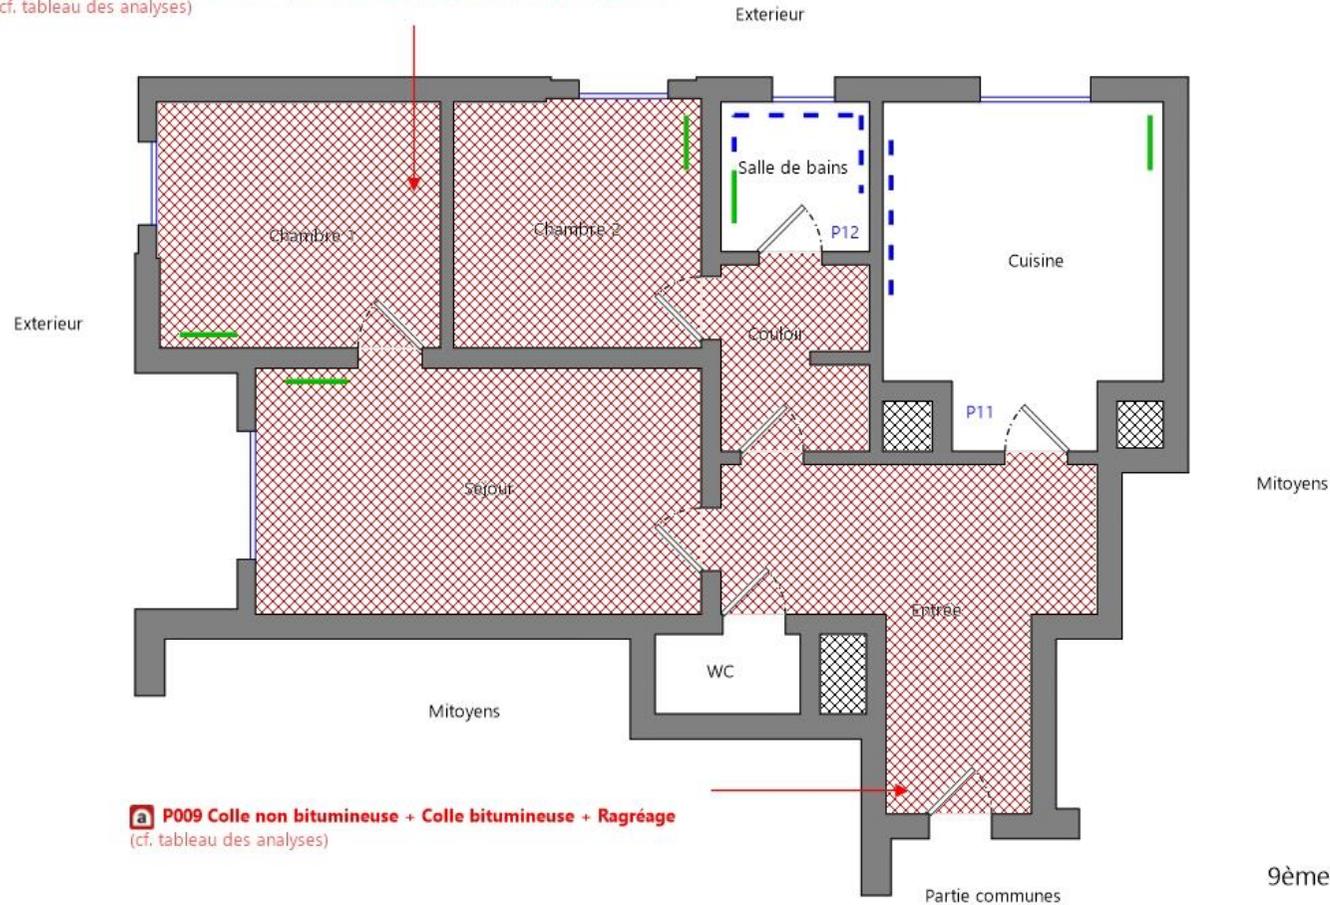
P010 Colle non bitumineuse + Dalle de sol + Colle bitumineuse + Ragréage
(cf. tableau des analyses)

P009 Colle non bitumineuse + Colle bitumineuse + Ragréage
(cf. tableau des analyses)

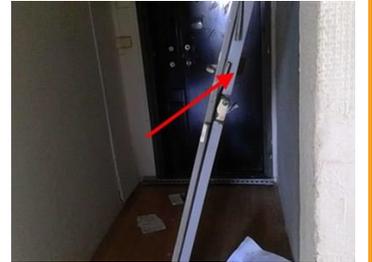
Localisation	n° de sondage	Zone	Prélèvement effectué / Sondage et extension	Echantillon	Analyse	Photo
Entrée	1	Porte	Oui Entrée : Porte	<u>Identifiant:</u> ZPSO012 <u>Réf. échantillon:</u> M5352727/P016 <u>Réf. laboratoire:</u> IT142303-28132 <u>Description:</u> Joint de friction <u>Composant de la construction:</u> 2 - Parois verticales extérieures et Façades - Menuiseries extérieures <u>Partie à sonder:</u> Garniture de friction sur Porte <u>Justificatif:</u> Après analyse en laboratoire	<u>Analyse:</u> P016 <u>Partie analysée par le laboratoire:</u> - Matériau souple noir avec poussières : Absence d'amiante

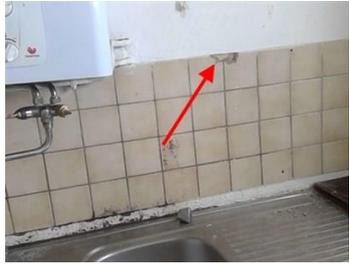
Localisation	n° de sondage	Zone	Prélèvement effectué / Sondage et extension	Echantillon	Analyse	Photo
Cuisine	1	Faïence sur mur D	Oui Cuisine : Mur D	<p><u>Identifiant:</u> ZPSO010 <u>Réf. échantillon:</u> M5352727/P014 <u>Réf. laboratoire:</u> IT142303-28131 <u>Description:</u> Couche1: Colle de faïence + Couche2: Joint de faïence <u>Composant de la construction:</u> 3 - Parois verticales intérieures - Revêtements de murs, poteaux, cloisons, gaines, coffres <u>Partie à sonder:</u> Couche1: Colle de faïence + Couche2: Joint de faïence <u>Justificatif:</u> Après analyse en laboratoire</p>	<p><u>Analyse:</u> P014 <u>Partie analysée par le laboratoire:</u> - Peintures multiples non séparable + colle beige non séparable + joint cassant gris non séparable : Absence d'amiante</p>

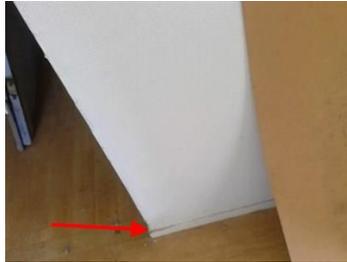
ZPSO013 : Peinture						
Niveau : 9ème étage/Porte906						
Localisation	n° de sondage	Zone	Prélèvement effectué / Sondage et extension	Echantillon	Analyse	Photo
Entrée	1	Plinthe/Porte	Oui Entrée : Plinthe/Porte	<u>Identifiant:</u> ZPSO013 <u>Réf. échantillon:</u> M5352727/P017 <u>Réf. laboratoire:</u> IT142303-28133 <u>Description:</u> Peinture <u>Composant de la construction:</u> 3 - Parois verticales intérieures - Revêtements de murs, poteaux, cloisons, gaines, coffres <u>Partie à sonder:</u> Peinture <u>Justificatif:</u> Après analyse en laboratoire	<u>Analyse:</u> P017 <u>Partie analysée par le laboratoire:</u> - Peintures multiples : Absence d'amiante

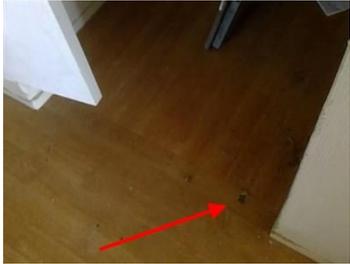
Localisation	n° de sondage	Zone	Prélèvement effectué / Sondage et extension	Echantillon	Analyse	Photo
Entrée	1	Sol	Oui Entrée : Sol	<u>Identifiant:</u> ZPSO007 <u>Echantillon:</u> M5352727/P009, réf. labo.: IT142303-28126 M5352727/P010, réf. labo.: IT142303-28127 <u>Description:</u> Dalle de sol + Colle bitumineuse + Ragréage <u>Composant de la construction:</u> 5 - Planchers et planchers techniques - Revêtements de sols <u>Partie à sonder:</u> Dalle de sol + Colle bitumineuse + Ragréage <u>Quantité estimée:</u> 39 m2 <u>Justificatif:</u> Après analyse en laboratoire	<u>Analyse:</u> P009 <u>Partie analysée par le laboratoire:</u> - Phase 1 Colle polymère jaune non séparable + colle bitumineuse noire non séparable + ragréage gris non séparable Présence d'amiante - Phase 2 Revêtement souple marron Absence d'amiante - Phase 3 Colle polymère jaune non séparable + dalle dure cassante beige Absence d'amiante

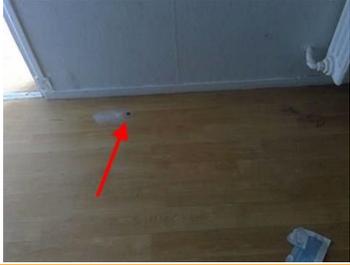
Séjour	2	Sol	Sondage et extension de la ZPSO du ou des échantillon(s) : P009, P010	<u>Identifiant:</u> ZPSO007 <u>Echantillon:</u> M5352727/P009, réf. labo.: IT142303-28126 M5352727/P010, réf. labo.: IT142303-28127 <u>Description:</u> Dalle de sol + Colle bitumineuse + Ragréage <u>Composant de la construction:</u> 5 - Planchers et planchers techniques - Revêtements de sols <u>Partie à sonder:</u> Dalle de sol + Colle bitumineuse + Ragréage <u>Justificatif:</u> Après analyse en laboratoire	<u>Analyse:</u> P009, P010	Idem photo : P009; P010
Chambre 1	3	Sol	Oui Chambre 1 : Sol	<u>Identifiant:</u> ZPSO007 <u>Echantillon:</u> M5352727/P009, réf. labo.: IT142303-28126 M5352727/P010, réf. labo.: IT142303-28127 <u>Description:</u> Dalle de sol + Colle bitumineuse + Ragréage <u>Composant de la construction:</u> 5 - Planchers et planchers techniques - Revêtements de sols <u>Partie à sonder:</u> Dalle de sol + Colle bitumineuse + Ragréage <u>Justificatif:</u> Après analyse en laboratoire	<u>Analyse:</u> P010 <u>Partie analysée par le laboratoire:</u> - Phase 1 Colle bitumineuse noire non séparable + ragréage gris non séparable Présence d'amiante - Phase 2 Revêtement souple marron Absence d'amiante - Phase 3 Colle polymère jaune non séparable + dalle dure cassante beige Présence d'amiante

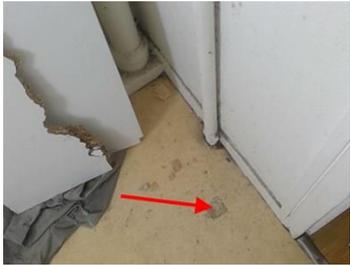
Localisation	n° de sondage	Zone	Prélèvement effectué / Sondage et extension	Echantillon	Analyse	Photo
WC	1	Sol	Sondage et extension de la ZPSO du ou des échantillon(s) : P011, P012	<p><u>Identifiant:</u> ZPSO008</p> <p><u>Echantillon:</u> M5352727/P011, réf. labo.: IT142303-28128 M5352727/P012, réf. labo.: IT142303-28129</p> <p><u>Description:</u> Joint de carrelage + Colle de carrelage + Ragréage</p> <p><u>Composant de la construction:</u> 5 - Planchers et planchers techniques - Revêtements de sols</p> <p><u>Partie à sonder:</u> Joint de carrelage + Colle de carrelage + Ragréage</p> <p><u>Justificatif:</u> Après analyse en laboratoire</p>	<p><u>Analyse:</u> P011, P012</p>	Idem photo : P011; P012
Salle de bains	2	Sol	Oui Salle de bains : Sol	<p><u>Identifiant:</u> ZPSO008</p> <p><u>Echantillon:</u> M5352727/P011, réf. labo.: IT142303-28128 M5352727/P012, réf. labo.: IT142303-28129</p> <p><u>Description:</u> Joint de carrelage + Colle de carrelage + Ragréage</p> <p><u>Composant de la construction:</u> 5 - Planchers et planchers techniques - Revêtements de sols</p> <p><u>Partie à sonder:</u> Joint de carrelage + Colle de carrelage + Ragréage</p> <p><u>Justificatif:</u> Après analyse en laboratoire</p>	<p><u>Analyse:</u> P011</p> <p><u>Partie analysée par le laboratoire:</u> - Phase 1 Revêtement souple beige Absence d'amiante - Phase 2 Colle polymère jaune en vrac non séparable + ragréage gris en vrac non séparable + colle grise en faible quantité en vrac non séparable + matériau gris en vrac hétérogène non séparable Absence d'amiante</p>

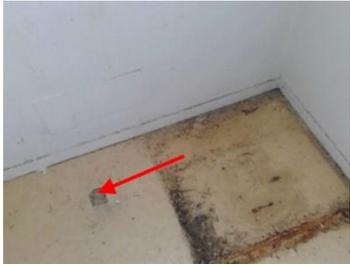
Cuisine	3	Sol	Oui Cuisine : Sol	<p><u>Identifiant:</u> ZPSO008</p> <p><u>Echantillon:</u> M5352727/P011, réf. labo.: IT142303-28128 M5352727/P012, réf. labo.: IT142303-28129</p> <p><u>Description:</u> Joint de carrelage + Colle de carrelage + Ragréage</p> <p><u>Composant de la construction:</u> 5 - Planchers et planchers techniques - Revêtements de sols</p> <p><u>Partie à sonder:</u> Joint de carrelage + Colle de carrelage + Ragréage</p> <p><u>Justificatif:</u> Après analyse en laboratoire</p>	<p><u>Analyse:</u> P012</p> <p><u>Partie analysée par le laboratoire:</u> - Phase 1 Revêtement souple beige Absence d'amiante - Phase 2 Colle polymère jaune + ragréage gris Absence d'amiante - Phase 3 Colle grise en faible quantité en vrac non séparable + matériau gris en vrac hétérogène non séparable Absence d'amiante</p>
