## Rapport de repérage des matériaux et produits contenant de l'amiante avant démolition d'un immeuble bâti

Numéro de dossier : M9197166  
Date d'intervention : 23/03/2022

13LDL1105  
13 Square de Lorient (13LDL1105)  
77000 Melun

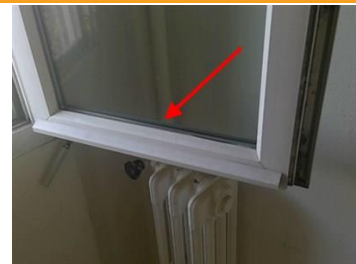
#### ZPSO001 : Joint de mastic de vitrage (notamment châssis aluminium)

Localisation	n° de sondage	Zone	Prélèvement effectué / Sondage et extension	Echantillon	Analyse	Photo
Séjour	1	Fenêtres	Sondage et extension de la ZPSO du ou des prélèvement(s) : P001	<u>Identifiant:</u> ZPSO001 <u>Réf. échantillon:</u> M9197166/P001 <u>Réf. laboratoire:</u> 22RI013501-001 <u>Description:</u> Joint de mastic de vitrage (notamment châssis aluminium) <u>Composant de la construction:</u> 2 - Parois verticales extérieures et Façades - Menuiseries extérieures <u>Partie à sonder:</u> Joint de mastic de vitrage (notamment châssis aluminium) <u>Justificatif:</u> Après analyse en laboratoire	<u>Analyse:</u> P001	Idem photo : P001
Cuisine	2	Fenêtres	Oui PORTE 04 - Cuisine : Fenêtres	<u>Identifiant:</u> ZPSO001 <u>Réf. échantillon:</u> M9197166/P001 <u>Réf. laboratoire:</u> 22RI013501-001 <u>Description:</u> Joint de mastic de vitrage (notamment châssis aluminium) <u>Composant de la construction:</u> 2 - Parois verticales extérieures et Façades - Menuiseries extérieures <u>Partie à sonder:</u> Joint de mastic de vitrage (notamment châssis aluminium) <u>Justificatif:</u> Après analyse en laboratoire	<u>Analyse:</u> P001 <u>Partie analysée par le laboratoire:</u> - Matériau souple de type joint (gris) : Absence d'amiante

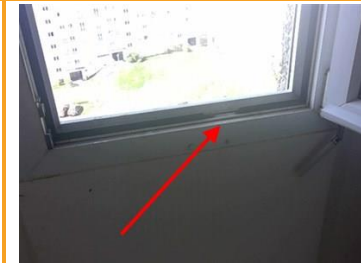
**ZPSO002 : Joint d'étanchéité entre menuiserie et structure**

Localisation	n° de sondage	Zone	Prélèvement effectué / Sondage et extension	Echantillon	Analyse	Photo
Séjour	1	Fenêtres	Sondage et extension de la ZPSO du ou des prélèvement(s) : P002	<p><u>Identifiant:</u> ZPSO002  <u>Réf. échantillon:</u> M9197166/P002  <u>Réf. laboratoire:</u> 22RI013501-002  <u>Description:</u> Joint d'étanchéité entre menuiserie et structure  <u>Composant de la construction:</u> 2 - Parois verticales extérieures et Façades - Menuiseries extérieures  <u>Partie à sonder:</u> Joint d'étanchéité entre menuiserie et structure  <u>Justificatif:</u> Après analyse en laboratoire</p>	<p><u>Analyse:</u> P002</p>	Idem photo : P002
Cuisine	2	Fenêtres	Oui PORTE 04 - Cuisine : Fenêtres	<p><u>Identifiant:</u> ZPSO002  <u>Réf. échantillon:</u> M9197166/P002  <u>Réf. laboratoire:</u> 22RI013501-002  <u>Description:</u> Joint d'étanchéité entre menuiserie et structure  <u>Composant de la construction:</u> 2 - Parois verticales extérieures et Façades - Menuiseries extérieures  <u>Partie à sonder:</u> Joint d'étanchéité entre menuiserie et structure  <u>Justificatif:</u> Après analyse en laboratoire</p>	<p><u>Analyse:</u> P002  <u>Partie analysée par le laboratoire:</u>            - Matériau souple de type joint (noir) : Absence d'amiante</p>

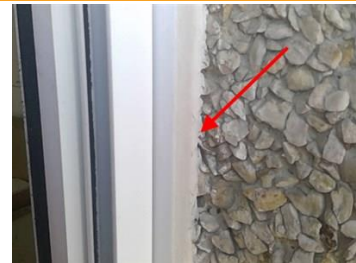
**ZPSO003 : Joint d'étanchéité entre menuiserie et structure + peinture**

Localisation	n° de sondage	Zone	Prélèvement effectué / Sondage et extension	Echantillon	Analyse	Photo
Séjour	1	Fenêtres	Sondage et extension de la ZPSO du ou des prélèvement(s) : P003	<p><u>Identifiant:</u> ZPSO003  <u>Réf. échantillon:</u> M9197166/P003  <u>Réf. laboratoire:</u> 22RI013501-003  <u>Description:</u> Joint d'étanchéité entre menuiserie et structure + peinture  <u>Composant de la construction:</u> 2 - Parois verticales extérieures et Façades - Menuiseries extérieures  <u>Partie à sonder:</u> Joint d'étanchéité entre menuiserie et structure  <u>Justificatif:</u> Après analyse en laboratoire</p>	<p><u>Analyse:</u> P003</p>	Idem photo : P003
Cuisine	2	Fenêtres	Oui PORTE 04 - Cuisine : Fenêtres	<p><u>Identifiant:</u> ZPSO003  <u>Réf. échantillon:</u> M9197166/P003  <u>Réf. laboratoire:</u> 22RI013501-003  <u>Description:</u> Joint d'étanchéité entre menuiserie et structure + peinture  <u>Composant de la construction:</u> 2 - Parois verticales extérieures et Façades - Menuiseries extérieures  <u>Partie à sonder:</u> Joint d'étanchéité entre menuiserie et structure  <u>Justificatif:</u> Après analyse en laboratoire</p>	<p><u>Analyse:</u> P003  <u>Partie analysée par le laboratoire:</u>            - Matériau souple de type joint (blanc) : Absence d'amiante</p>

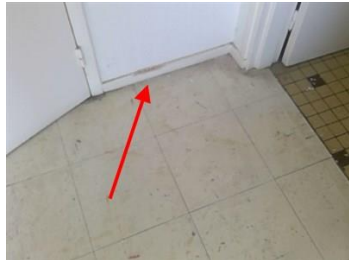
Localisation	n° de sondage	Zone	Prélèvement effectué / Sondage et extension	Echantillon	Analyse	Photo
Entrée	1	Plinthes	Sondage et extension de la ZPSO du ou des prélèvement(s) : P012	<u>Identifiant:</u> ZPSO010 <u>Réf. échantillon:</u> M9197166/P012 <u>Réf. laboratoire:</u> 22RI013501-012 <u>Description:</u> Peinture <u>Composant de la construction:</u> 3 - Parois verticales intérieures - Revêtements de murs, poteaux, cloisons, gaines, coffres <u>Partie à sonder:</u> Peinture décorative (pailletées, gouttelettes, ...) <u>Justificatif:</u> Après analyse en laboratoire	<u>Analyse:</u> P012	Idem photo : P012
Debarras	2	Plinthes	Sondage et extension de la ZPSO du ou des prélèvement(s) : P012	<u>Identifiant:</u> ZPSO010 <u>Réf. échantillon:</u> M9197166/P012 <u>Réf. laboratoire:</u> 22RI013501-012 <u>Description:</u> Peinture <u>Composant de la construction:</u> 3 - Parois verticales intérieures - Revêtements de murs, poteaux, cloisons, gaines, coffres <u>Partie à sonder:</u> Peinture décorative (pailletées, gouttelettes, ...) <u>Justificatif:</u> Après analyse en laboratoire	<u>Analyse:</u> P012	Idem photo : P012

Séjour	3	Plinthes	Oui PORTE 04 - Séjour : Plinthes	<u>Identifiant:</u> ZPSO010 <u>Réf. échantillon:</u> M9197166/P012 <u>Réf. laboratoire:</u> 22RI013501-012 <u>Description:</u> Peinture <u>Composant de la construction:</u> 3 - Parois verticales intérieures - Revêtements de murs, poteaux, cloisons, gaines, coffres <u>Partie à sonder:</u> Peinture décorative (pailletées, gouttelettes, ...) <u>Justificatif:</u> Après analyse en laboratoire	<u>Analyse:</u> P012 <u>Partie analysée par le laboratoire:</u> - Matériau de type peinture (de différentes couleurs) ; matériau semi-dur fibreux de type bois, copeaux (marron) : Absence d'amiante

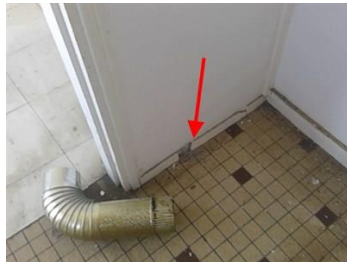
Localisation	n° de sondage	Zone	Prélèvement effectué / Sondage et extension	Echantillon	Analyse	Photo
WC	1	Plinthes	Sondage et extension de la ZPSO du ou des prélèvement(s) : P014, P015	<p><u>Identifiant:</u> ZPSO012</p> <p><u>Echantillon:</u> M9197166/P014, réf. labo.: 22RI013501-014 M9197166/P015, réf. labo.: 22RI013501-015</p> <p><u>Description:</u> Colle + joint de faïence</p> <p><u>Composant de la construction:</u> 3 - Parois verticales intérieures - Revêtements de murs, poteaux, cloisons, gaines, coffres</p> <p><u>Partie à sonder:</u> Colle de faïence</p> <p><u>Justificatif:</u> Après analyse en laboratoire</p>	<p><u>Analyse:</u> P014, P015</p>	Idem photo : P014; P015
Cuisine	2	Plinthes	Oui PORTE 04 - Cuisine : Plinthes	<p><u>Identifiant:</u> ZPSO012</p> <p><u>Echantillon:</u> M9197166/P014, réf. labo.: 22RI013501-014 M9197166/P015, réf. labo.: 22RI013501-015</p> <p><u>Description:</u> Colle + joint de faïence</p> <p><u>Composant de la construction:</u> 3 - Parois verticales intérieures - Revêtements de murs, poteaux, cloisons, gaines, coffres</p> <p><u>Partie à sonder:</u> Colle de faïence</p> <p><u>Justificatif:</u> Après analyse en laboratoire</p>	<p><u>Analyse:</u> P014</p> <p><u>Partie analysée par le laboratoire:</u> - Matériau de type peinture (de différentes couleurs) ; matériau semi-dur de type joint (beige) : Absence d'amiante</p>

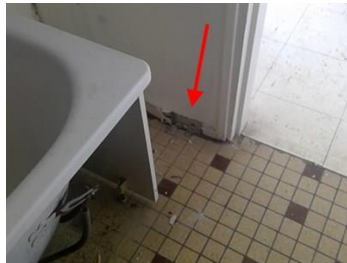
Salle de bains	3	Plinthes	Oui 14ème étage PORTE 04 - Salle de bains : Plinthes	<p><u>Identifiant:</u> ZPSO012</p> <p><u>Echantillon:</u> M9197166/P014, réf. labo.: 22RI013501-014 M9197166/P015, réf. labo.: 22RI013501-015</p> <p><u>Description:</u> Colle + joint de faïence</p> <p><u>Composant de la construction:</u> 3 - Parois verticales intérieures - Revêtements de murs, poteaux, cloisons, gaines, coffres</p> <p><u>Partie à sonder:</u> Colle de faïence</p> <p><u>Justificatif:</u> Après analyse en laboratoire</p>	<p><u>Analyse:</u> P015</p> <p><u>Partie analysée par le laboratoire:</u> - Matériau de type peinture (de différentes couleurs) ; matériau dur de type carrelage, faïence (marron) ; matériau dur de type ciment-colle (gris) ; matériau semi-dur (gris) : Absence d'amiante</p>

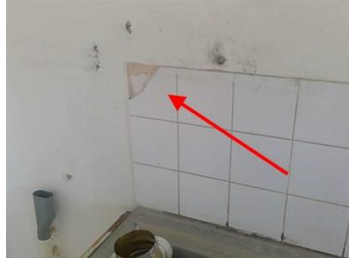
## ZPSO013 : Colle + joint de faïence

Localisation	n° de sondage	Zone	Prélèvement effectué / Sondage et extension	Echantillon	Analyse	Photo
Cuisine	1	Mur C,D	Oui 14ème étage PORTE 04 - Cuisine : Mur C	<u>Identifiant:</u> ZPSO013 <u>Réf. échantillon:</u> M9197166/P016 <u>Réf. laboratoire:</u> 22RI013501-016 <u>Description:</u> Colle + joint de faïence <u>Composant de la construction:</u> 3 - Parois verticales intérieures - Revêtements de murs, poteaux, cloisons, gaines, coffres <u>Partie à sonder:</u> Colle de faïence <u>Justificatif:</u> Après analyse en laboratoire	<u>Analyse:</u> P016 <u>Partie analysée par le laboratoire:</u> - Matériau dur de type carrelage, faïence (blanc) ; matériau dur de type ciment-colle (blanc) ; matériau de type système d'enduit peinture (gris) : Absence d'amiante

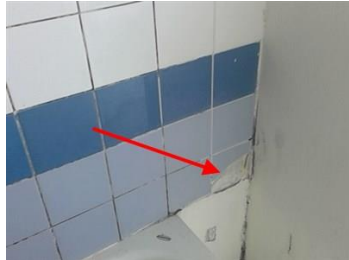
## ZPSO014 : Colle + joint de faïence

Localisation	n° de sondage	Zone	Prélèvement effectué / Sondage et extension	Echantillon	Analyse	Photo
Salle de bains	1	Mur B,C	Oui 14ème étage PORTE 04 - Salle de bains : Mur C	<u>Identifiant:</u> ZPSO014 <u>Réf. échantillon:</u> M9197166/P017 <u>Réf. laboratoire:</u> 22RI013501-017 <u>Description:</u> Colle + joint de faïence <u>Composant de la construction:</u> 3 - Parois verticales intérieures - Revêtements de murs, poteaux, cloisons, gaines, coffres <u>Partie à sonder:</u> Colle de faïence <u>Justificatif:</u> Après analyse en laboratoire	<u>Analyse:</u> P017 <u>Partie analysée par le laboratoire:</u> - Matériau dur de type carrelage, faïence (violet) ; matériau de type peinture (de différentes couleurs) ; matériau dur de type ciment-colle (blanc) ; matériau semi-dur (blanc) ; matériau dur de type mortier, béton, chape (gris) en traces : Absence d'amiante

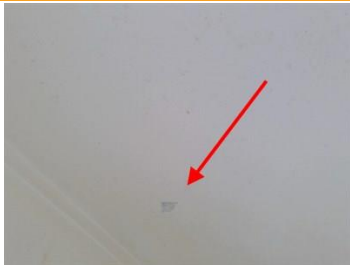
ZPSO019 : Peinture + enduits à base de plâtre						
Niveau : 11ème étage PORTE 04						
Localisation	n° de sondage	Zone	Prélèvement effectué / Sondage et extension	Echantillon	Analyse	Photo
Entrée	1	Plafond	Sondage et extension de la ZPSO du ou des prélèvement(s) : P022, P023	<p><u>Identifiant:</u> ZPSO019</p> <p><u>Echantillon:</u> M9197166/P022, réf. labo.: 22RI013501-022 M9197166/P023, réf. labo.: 22RI013501-023</p> <p><u>Description:</u> Peinture + enduits à base de plâtre</p> <p><u>Composant de la construction:</u> 4 - Plafonds et faux plafonds - Plafonds</p> <p><u>Partie à sonder:</u> Enduit à base de plâtre lissé ou taloché</p> <p><u>Justificatif:</u> Après analyse en laboratoire</p>	<p><u>Analyse:</u> P022, P023</p>	Idem photo : P022; P023
WC	2	Plafond	Sondage et extension de la ZPSO du ou des prélèvement(s) : P022, P023	<p><u>Identifiant:</u> ZPSO019</p> <p><u>Echantillon:</u> M9197166/P022, réf. labo.: 22RI013501-022 M9197166/P023, réf. labo.: 22RI013501-023</p> <p><u>Description:</u> Peinture + enduits à base de plâtre</p> <p><u>Composant de la construction:</u> 4 - Plafonds et faux plafonds - Plafonds</p> <p><u>Partie à sonder:</u> Enduit à base de plâtre lissé ou taloché</p> <p><u>Justificatif:</u> Après analyse en laboratoire</p>	<p><u>Analyse:</u> P022, P023</p>	Idem photo : P022; P023

Cuisine	5	Plafond	Oui 14ème étage PORTE 04 - Cuisine : Plafond	<p><u>Identifiant:</u> ZPSO019</p> <p><u>Echantillon:</u> M9197166/P022, réf. labo.: 22RI013501-022 M9197166/P023, réf. labo.: 22RI013501-023</p> <p><u>Description:</u> Peinture + enduits à base de plâtre</p> <p><u>Composant de la construction:</u> 4 - Plafonds et faux plafonds - Plafonds</p> <p><u>Partie à sonder:</u> Enduit à base de plâtre lissé ou taloché</p> <p><u>Justificatif:</u> Après analyse en laboratoire</p>	<p><u>Analyse:</u> P023</p> <p><u>Partie analysée par le laboratoire:</u> - Matériau de type peinture (de différentes couleurs) ; matériau dur de type carrelage, faïence (marron) ; matériau semi-dur (beige) ; matériau semi-dur de type joint (gris) ; matériau dur de type ciment-colle (gris) : Absence d'amiante</p>

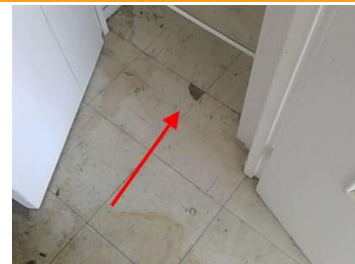
ZPSO024	11ème étage PORTE 04	Entrée; Debarras; Séjour	Sol	<b>Analyse : P024</b> - Phase 1 Matériau souple de type dalle de sol (blanc) (Absence d'amiante) - Phase 2 Matériau de type colle bitumineux (noir) ; matériau semi-dur de type ragréage (beige) (Présence d'amiante) <b>Analyse : P025</b> - Phase 1 Matériau souple de type dalle de sol (blanc) (Absence d'amiante) - Phase 2 Matériau de type colle (jaune) ; matériau de type colle bitumineux (noir) ; matériau semi-dur de type ragréage (gris) (Présence d'amiante)	40.82m2

Localisation	n° de sondage	Zone	Prélèvement effectué / Sondage et extension	Echantillon	Analyse	Photo
Entrée	1	Sol	Oui 14ème étage PORTE 04 - Entrée : Sol	<u>Identifiant:</u> ZPSO024 echantillon: M9197166/P024 <u>Description:</u> Couche1: Dalle de sol + Couche2: Colle bitumineuse + Couche3: Ragréage <u>Composant de la construction:</u> 5 - Planchers et planchers techniques - Revêtements de sols <u>Partie à sonder:</u> Couche1: Dalle de sol + Couche2: Colle bitumineuse + Couche3: Ragréage <u>Justificatif:</u> Après analyse en laboratoire	<u>Analyse:</u> P024 <u>Partie analysée par le laboratoire:</u> - Phase 1 Matériau souple de type dalle de sol (blanc) Absence d'amiante - Phase 2 Matériau de type colle bitumineux (noir) ; matériau semi-dur de type ragréage (beige) Présence d'amiante

Dans le cas où des matériaux contenant de l'amiante ont été repérés, il convient de confier le désamiantage à une entreprise certifiée. Le repérage est conforme à la réglementation dans le cadre de cette mission. Toutefois, il n'est jamais possible d'être parfaitement exhaustif, dans la mesure où un sondage n'est représentatif qu'à l'endroit précis du support investigué. Il convient donc de rester toujours très vigilant lors des travaux quant à l'éventuelle mise à jour de matériaux suspects ce qui nécessitera un repérage complémentaire.

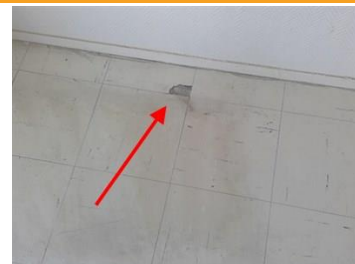
P025	<u>Identifiant:</u> ZPSO024 <u>Description:</u> Couche1: Dalle de sol + Couche2: Colle bitumineuse + Couche3: Ragréage	- Phase 1 Matériau souple de type dalle de sol (blanc) Absence d'amiante - Phase 2 Matériau de type colle (jaune) ; matériau de type colle bitumineux (noir) ; matériau semi-dur de type ragréage (gris) <b>Présence d'amiante</b>	<b>Présence d'amiante</b>

Séjour	3	Sol	Oui 14ème étage PORTE 04 - Séjour : Sol	<u>Identifiant:</u> ZPSO024 echantillon: M9197166/P025 <u>Description:</u> Couche1: Dalle de sol + Couche2: Colle bitumineuse + Couche3: Ragréage <u>Composant de la construction:</u> 5 - Planchers et planchers techniques - Revêtements de sols <u>Partie à sonder:</u> Couche1: Dalle de sol + Couche2: Colle bitumineuse + Couche3: Ragréage <u>Justificatif:</u> Après analyse en laboratoire	<u>Analyse:</u> P025 <u>Partie analysée par le laboratoire:</u> - Phase 1 Matériau souple de type dalle de sol (blanc) Absence d'amiante - Phase 2 Matériau de type colle (jaune) ; matériau de type colle bitumineux (noir) ; matériau semi-dur de type ragréage (gris) Présence d'amiante

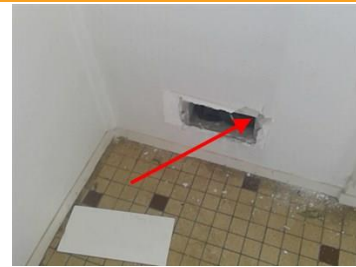
ZPSO015 : Joint silicone						
Niveau : 11ème étage PORTE 04						
Localisation	n° de sondage	Zone	Prélèvement effectué / Sondage et extension	Echantillon	Analyse	Photo
Cuisine	1	Mur B	Oui 14ème étage PORTE 04 - Cuisine : Mur B	<u>Identifiant:</u> ZPSO015 <u>Réf. échantillon:</u> M9197166/P018 <u>Réf. laboratoire:</u> 22RI013501-018 <u>Description:</u> Joint silicone <u>Composant de la construction:</u> 6 - Conduits et accessoires intérieurs - Conduits de fluides (air, eau, vapeur, fumée, échappement, autres fluides) <u>Partie à sonder:</u> Joint entre éléments <u>Justificatif:</u> Après analyse en laboratoire	<u>Analyse:</u> P018 <u>Partie analysée par le laboratoire:</u> - Phase 2 Matériau de type maillage de fibres et liant (blanc) ; matériau souple de type joint (blanc) ; matériau (noir) Absence d'amiante

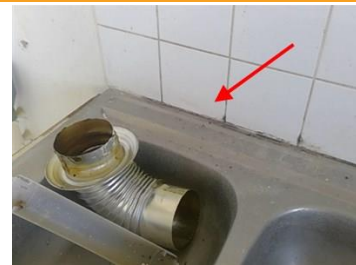
ZPSO016 : Joint silicone						
Niveau : 11ème étage PORTE 04						
Localisation	n° de sondage	Zone	Prélèvement effectué / Sondage et extension	Echantillon	Analyse	Photo
Cuisine	1	évier	Oui 14ème étage PORTE 04 - Cuisine : évier	<u>Identifiant:</u> ZPSO016 <u>Réf. échantillon:</u> M9197166/P019 <u>Réf. laboratoire:</u> 22RI013501-019 <u>Description:</u> Joint silicone <u>Composant de la construction:</u> 6 - Conduits et accessoires intérieurs - Conduits de fluides (air, eau, vapeur, fumée, échappement, autres fluides) <u>Partie à sonder:</u> Joint entre éléments <u>Justificatif:</u> Après analyse en laboratoire	<u>Analyse:</u> P019 <u>Partie analysée par le laboratoire:</u> - Matériau semi-dur (gris) ; matériau semi-dur (beige) ; matériau souple de type joint (blanc) ; Absence d'amiante

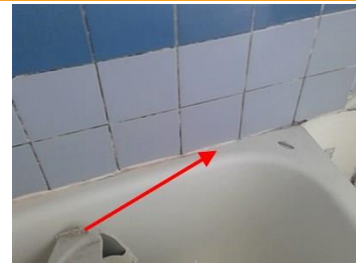
## ZPSO017 : Joint silicone

Localisation	n° de sondage	Zone	Prélèvement effectué / Sondage et extension	Echantillon	Analyse	Photo
Salle de bains	1	lavabo	Oui 14ème étage PORTE 04 - Salle de bains : baignoire	<u>Identifiant:</u> ZPSO017 <u>Réf. échantillon:</u> M9197166/P020 <u>Réf. laboratoire:</u> 22RI013501-020 <u>Description:</u> Joint silicone <u>Composant de la construction:</u> 6 - Conduits et accessoires intérieurs - Conduits de fluides (air, eau, vapeur, fumée, échappement, autres fluides) <u>Partie à sonder:</u> Joint entre éléments <u>Justificatif:</u> Après analyse en laboratoire	<u>Analyse:</u> P020 <u>Partie analysée par le laboratoire:</u> - Matériau (noir) ; matériau (beige) ; matériau souple de type joint (blanc) : Absence d'amiante

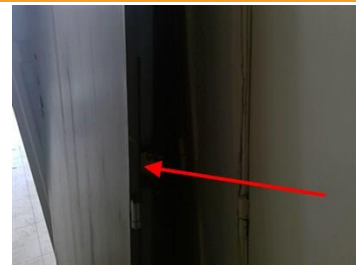
## ZPSO018 : Joint entre éléments

Localisation	n° de sondage	Zone	Prélèvement effectué / Sondage et extension	Echantillon	Analyse	Photo
Entrée	1	porte	Oui 14ème étage PORTE 04 - Entrée : porte	<u>Identifiant:</u> ZPSO018 <u>Réf. échantillon:</u> M9197166/P021 <u>Réf. laboratoire:</u> 22RI013501-021 <u>Description:</u> Joint entre éléments <u>Composant de la construction:</u> 6 - Conduits et accessoires intérieurs - Conduits de fluides (air, eau, vapeur, fumée, échappement, autres fluides) <u>Partie à sonder:</u> Joint entre éléments <u>Justificatif:</u> Après analyse en laboratoire	<u>Analyse:</u> P021 <u>Partie analysée par le laboratoire:</u> - Matériau (blanc) ; matériau souple de type joint (noir) : Absence d'amiante

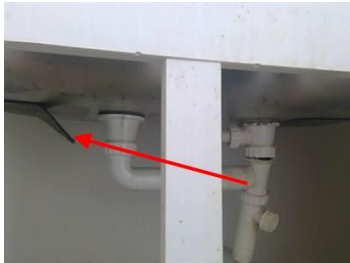
Localisation	n° de sondage	Zone	Prélèvement effectué / Sondage et extension	Echantillon	Analyse	Photo
Cuisine	1	Sous évier	Oui 14 <sup>ème</sup> étage PORTE 04 - Cuisine : Sous évier	<u>Identifiant:</u> ZPSO023 <u>Réf. échantillon:</u> M9197166/P028 <u>Réf. laboratoire:</u> 22RI013501-028 <u>Description:</u> Plaques souples bitumineuses antivibratiles <u>Composant de la construction:</u> 8 - Équipements divers et accessoires - Portes de placard, baignoires et éviers métalliques <u>Partie à sonder:</u> Plaques souples bitumineuses antivibratiles <u>Justificatif:</u> Après analyse en laboratoire	<u>Analyse:</u> P028 <u>Partie analysée par le laboratoire:</u> - Matériau (polymérisé) (transparent) ; matériau souple bitumineux (noir) : Absence d'amiante
