Rapport de repérage des matériaux et produits contenant de l'amiante avant démolition d'un immeuble bâti

Numéro de dossier : M3999137
Date d'intervention : 25/03/2022

13LDL0305
13 Square de Lorient (13LDL0305)
77000 Melun

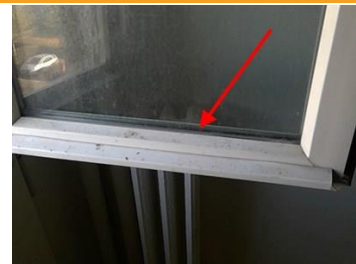
Localisation	n° de sondage	Zone	Prélèvement effectué / Sondage et extension	Echantillon	Analyse	Photo
Séjour	1	Fenêtres	Sondage et extension de la ZPSO du ou des prélèvement(s) : P001	<p><u>Identifiant:</u> ZPSO001 <u>Réf. échantillon:</u> M3999137/P001 <u>Réf. laboratoire:</u> 22RI014473-001 <u>Description:</u> Joint de mastic de vitrage (notamment châssis aluminium) <u>Composant de la construction:</u> 2 - Parois verticales extérieures et Façades - Menuiseries extérieures <u>Partie à sonder:</u> Joint de mastic de vitrage (notamment châssis aluminium) <u>Justificatif:</u> Après analyse en laboratoire</p>	<p><u>Analyse:</u> P001</p>	Idem photo : P001
Cuisine	2	Fenêtres	Oui PORTE 04 - Cuisine : Fenêtres	<p><u>Identifiant:</u> ZPSO001 <u>Réf. échantillon:</u> M3999137/P001 <u>Réf. laboratoire:</u> 22RI014473-001 <u>Description:</u> Joint de mastic de vitrage (notamment châssis aluminium) <u>Composant de la construction:</u> 2 - Parois verticales extérieures et Façades - Menuiseries extérieures <u>Partie à sonder:</u> Joint de mastic de vitrage (notamment châssis aluminium) <u>Justificatif:</u> Après analyse en laboratoire</p>	<p><u>Analyse:</u> P001 <u>Partie analysée par le laboratoire:</u> - Matériau souple de type joint (gris) : Absence d'amiante</p>

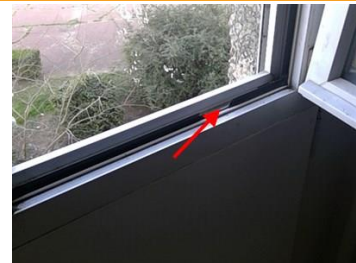
ZPSO002 : Joint d'étanchéité entre menuiserie et structure

Localisation	n° de sondage	Zone	Prélèvement effectué / Sondage et extension	Echantillon	Analyse	Photo
Séjour	1	Fenêtres	Sondage et extension de la ZPSO du ou des prélèvement(s) : P002	<u>Identifiant:</u> ZPSO002 <u>Réf. échantillon:</u> M3999137/P002 <u>Réf. laboratoire:</u> 22RI014473-002 <u>Description:</u> Joint d'étanchéité entre menuiserie et structure <u>Composant de la construction:</u> 2 - Parois verticales extérieures et Façades - Menuiseries extérieures <u>Partie à sonder:</u> Joint d'étanchéité entre menuiserie et structure <u>Justificatif:</u> Après analyse en laboratoire	<u>Analyse:</u> P002	Idem photo : P002
Cuisine	2	Fenêtres	Oui PORTE 04 - Cuisine : Fenêtres	<u>Identifiant:</u> ZPSO002 <u>Réf. échantillon:</u> M3999137/P002 <u>Réf. laboratoire:</u> 22RI014473-002 <u>Description:</u> Joint d'étanchéité entre menuiserie et structure <u>Composant de la construction:</u> 2 - Parois verticales extérieures et Façades - Menuiseries extérieures <u>Partie à sonder:</u> Joint d'étanchéité entre menuiserie et structure <u>Justificatif:</u> Après analyse en laboratoire	<u>Analyse:</u> P002 <u>Partie analysée par le laboratoire:</u> - Matériau souple de type joint (noir) : Absence d'amiante

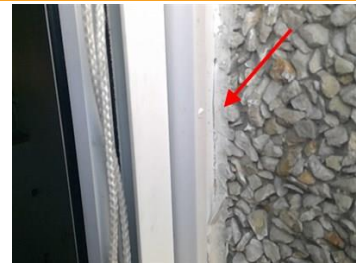
ZPSO003 : Joint d'étanchéité entre menuiserie et structure + peinture

Localisation	n° de sondage	Zone	Prélèvement effectué / Sondage et extension	Echantillon	Analyse	Photo
Séjour	1	Fenêtres	Sondage et extension de la ZPSO du ou des prélèvement(s) : P003	<u>Identifiant:</u> ZPSO003 <u>Réf. échantillon:</u> M3999137/P003 <u>Réf. laboratoire:</u> 22RI014473-003 <u>Description:</u> Joint d'étanchéité entre menuiserie et structure + peinture <u>Composant de la construction:</u> 2 - Parois verticales extérieures et Façades - Menuiseries extérieures <u>Partie à sonder:</u> Joint d'étanchéité entre menuiserie et structure <u>Justificatif:</u> Après analyse en laboratoire	<u>Analyse:</u> P003	Idem photo : P003
Cuisine	2	Fenêtres	Oui PORTE 04 - Cuisine : Fenêtres	<u>Identifiant:</u> ZPSO003 <u>Réf. échantillon:</u> M3999137/P003 <u>Réf. laboratoire:</u> 22RI014473-003 <u>Description:</u> Joint d'étanchéité entre menuiserie et structure + peinture <u>Composant de la construction:</u> 2 - Parois verticales extérieures et Façades - Menuiseries extérieures <u>Partie à sonder:</u> Joint d'étanchéité entre menuiserie et structure <u>Justificatif:</u> Après analyse en laboratoire	<u>Analyse:</u> P003 <u>Partie analysée par le laboratoire:</u> - Matériau souple de type joint (blanc) : Absence d'amiante

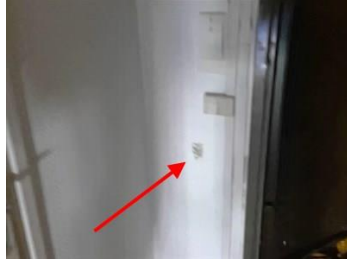
ZPSO004 : Peinture + enduits à base de plâtre

Localisation	n° de sondage	Zone	Prélèvement effectué / Sondage et extension	Echantillon	Analyse	Photo
Entrée	1	Mur de refend	Oui PORTE 04 - Entrée : Mur A	<u>Identifiant:</u> ZPSO004 <u>Echantillon:</u> M3999137/P004, réf. labo.: 22RI014473-004 M3999137/P005, réf. labo.: 22RI014473-005 <u>Description:</u> Peinture + enduits à base de plâtre <u>Composant de la construction:</u> 3 - Parois verticales intérieures - Murs et cloisons maçonnés <u>Partie à sonder:</u> Enduit à base de plâtre lissé ou taloché <u>Justificatif:</u> Après analyse en laboratoire	<u>Analyse:</u> P004 <u>Partie analysée par le laboratoire:</u> - Matériau de type maillage de fibres et liant (blanc) ; matériau de type peinture (beige) ; matériau de type peinture (jaune) ; matériau semi-dur de type enduit (blanc) ; matériau dur de type mortier, béton, chape (gris) : Absence d'amiante

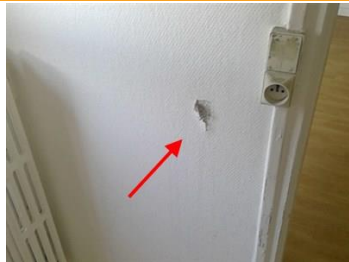
Cuisine	5	Mur de refend	Oui PORTE 04 - Cuisine : Mur C	<p><u>Identifiant:</u> ZPSO004 <u>Echantillon:</u> M3999137/P004, réf. labo.: 22RI014473-004 M3999137/P005, réf. labo.: 22RI014473-005 <u>Description:</u> Peinture + enduits à base de plâtre <u>Composant de la construction:</u> 3 - Parois verticales intérieures - Murs et cloisons maçonnés <u>Partie à sonder:</u> Enduit à base de plâtre lissé ou taloché <u>Justificatif:</u> Après analyse en laboratoire</p>	<p><u>Analyse:</u> P005 <u>Partie analysée par le laboratoire:</u> - Phase 2 Matériau de type maillage de fibres et liant (blanc) ; matériau de type système d'enduit peinture (beige) ; matériau semi-dur de type plâtre (blanc) Absence d'amiante</p>

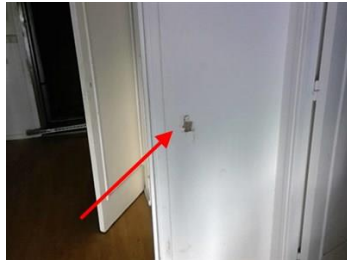
Debarras	3	Cloison	Sondage et extension de la ZPSO du ou des prélèvement(s) : P006, P007	<p><u>Identifiant:</u> ZPSO005</p> <p><u>Echantillon:</u> M3999137/P006, réf. labo.: 22RI014473-006 M3999137/P007, réf. labo.: 22RI014473-007</p> <p><u>Description:</u> Peinture + enduits à base de plâtre</p> <p><u>Composant de la construction:</u> 3 - Parois verticales intérieures - Murs et cloisons maçonnés</p> <p><u>Partie à sonder:</u> Enduit à base de plâtre lissé ou taloché</p> <p><u>Justificatif:</u> Après analyse en laboratoire</p>	<p><u>Analyse:</u> P006, P007</p>	Idem photo : P006; P007
Séjour	4	Cloison	Oui PORTE 04 - Séjour : Mur A	<p><u>Identifiant:</u> ZPSO005</p> <p><u>Echantillon:</u> M3999137/P006, réf. labo.: 22RI014473-006 M3999137/P007, réf. labo.: 22RI014473-007</p> <p><u>Description:</u> Peinture + enduits à base de plâtre</p> <p><u>Composant de la construction:</u> 3 - Parois verticales intérieures - Murs et cloisons maçonnés</p> <p><u>Partie à sonder:</u> Enduit à base de plâtre lissé ou taloché</p> <p><u>Justificatif:</u> Après analyse en laboratoire</p>	<p><u>Analyse:</u> P006</p> <p><u>Partie analysée par le laboratoire:</u> - Phase 2 Matériau de type peinture (blanc) ; matériau semi-dur de type enduit (blanc) ; matériau de type maillage de fibres et liant (beige) ; matériau semi-dur de type enduit (blanc) ; matériau semi-dur de type enduit (marron)</p> <p>Absence d'amiante</p>

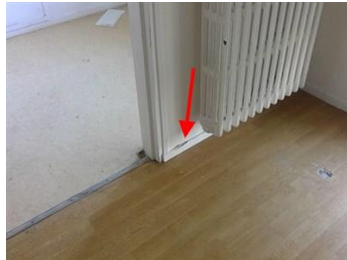
Séjour	3	Plinthes	Oui PORTE 04 - Séjour : Plinthes	<u>Identifiant:</u> ZPSO010 <u>Réf. échantillon:</u> M3999137/P012 <u>Réf. laboratoire:</u> 22RI014473-012 <u>Description:</u> Peinture <u>Composant de la construction:</u> 3 - Parois verticales intérieures - Revêtements de murs, poteaux, cloisons, gaines, coffres <u>Partie à sonder:</u> Peinture décorative (pailletées, gouttelettes, ...) <u>Justificatif:</u> Après analyse en laboratoire	<u>Analyse:</u> P012 <u>Partie analysée par le laboratoire:</u> - Matériau de type système d'enduit peinture (blanc) ; matériau semi-dur fibreux de type bois, copeaux (marron) : Absence d'amiante

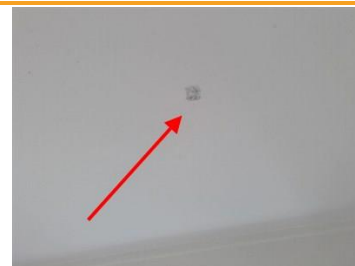
Cuisine	5	Plafond	Oui 14ème étage PORTE 04 - Cuisine : Plafond	<p><u>Identifiant:</u> ZPSO019</p> <p><u>Echantillon:</u> M3999137/P022, réf. labo.: 22RI014473-022 M3999137/P023, réf. labo.: 22RI014473-023</p> <p><u>Description:</u> Peinture + enduits à base de plâtre</p> <p><u>Composant de la construction:</u> 4 - Plafonds et faux plafonds - Plafonds</p> <p><u>Partie à sonder:</u> Enduit à base de plâtre lissé ou taloché</p> <p><u>Justificatif:</u> Après analyse en laboratoire</p>	<p><u>Analyse:</u> P023</p> <p><u>Partie analysée par le laboratoire:</u> - Matériau de type système d'enduit peinture (blanc) ; matériau dur de type mortier, béton, chape (gris) en traces : Absence d'amiante</p>

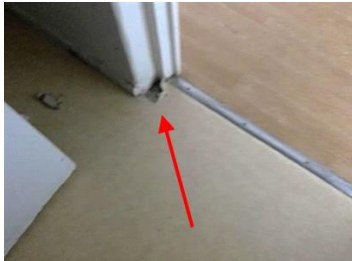
Salle de bains	3	Sol	Oui 14ème étage PORTE 04 - Salle de bains : Sol	<p><u>Identifiant:</u> ZPSO021</p> <p><u>Echantillon:</u> M3999137/P026, réf. labo.: 22RI014473-026 M3999137/P027, réf. labo.: 22RI014473-027</p> <p><u>Description:</u> Colle + joint de carrelage</p> <p><u>Composant de la construction:</u> 5 - Planchers et planchers techniques - Revêtements de sols</p> <p><u>Partie à sonder:</u> Colle de carrelage</p> <p><u>Justificatif:</u> Après analyse en laboratoire</p>	<p><u>Analyse:</u> P027</p> <p><u>Partie analysée par le laboratoire:</u></p> <ul style="list-style-type: none"> - Phase 1 Matériau souple de type revêtement de sol (beige) Absence d'amiante - Phase 2 Matériau souple de type joint (blanc) ; matériau de type colle (jaune) ; matériau semi-dur (beige) Absence d'amiante - Phase 3 Matériau dur de type carrelage, faïence (gris) ; matériau dur de type ciment-colle (beige) ; matériau dur de type joint ciment (gris) Absence d'amiante - Phase 4 Matériau semi-dur (blanc) Absence d'amiante

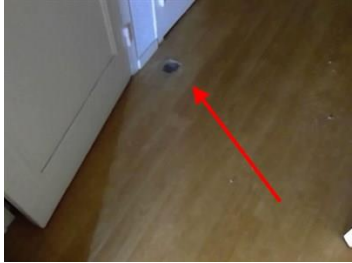
ZPSO024 : Couche1: Dalle de sol + Couche2: Colle bitumineuse + Couche3: Ragréage

ZPSO024	3ème étage PORTE 05	Entrée; Debarras; Séjour	Sol	Analyse : P024 - Phase 1 Matériau souple de type revêtement de sol (marron) (Absence d'amiante) - Phase 2 Matériau semi-dur de type dalle de sol (beige) (Absence d'amiante) - Phase 3 Matériau de type colle (jaune) (clair) ; matériau de type colle (jaune) (foncé) ; matériau de type colle bitumineux (noir) ; matériau semi-dur de type ragréage (granulaire) (gris) (Présence d'amiante) Analyse : P025 - Phase 1 Matériau souple de type revêtement de sol (marron) (Absence d'amiante) - Phase 2 Matériau souple de type revêtement de sol (marron) en traces ; matériau de type colle (jaune) (Absence d'amiante) - Phase 3 Matériau semi-dur de type dalle de sol (beige) (Absence d'amiante) - Phase 4 Matériau de type colle (jaune) ; matériau de type colle bitumineux (noir) ; matériau semi-dur (gris) (Présence d'amiante)	26.08m ²

Localisation	n° de sondage	Zone	Prélèvement effectué / Sondage et extension	Echantillon	Analyse	Photo
Entrée	1	Sol	Oui 14 ^{ème} étage PORTE 04 - Entrée : Sol	<u>Identifiant:</u> ZPSO024 echantillon: M3999137/P024 <u>Description:</u> Couche1: Dalle de sol + Couche2: Colle bitumineuse + Couche3: Ragréage <u>Composant de la construction:</u> 5 - Planchers et planchers techniques - Revêtements de sols <u>Partie à sonder:</u> Couche1: Dalle de sol + Couche2: Colle bitumineuse + Couche3: Ragréage <u>Justificatif:</u> Après analyse en laboratoire	<u>Analyse:</u> P024 <u>Partie analysée par le laboratoire:</u> - Phase 1 Matériau souple de type revêtement de sol (marron) Absence d'amiante - Phase 2 Matériau semi-dur de type dalle de sol (beige) Absence d'amiante - Phase 3 Matériau de type colle (jaune) (clair) ; matériau de type colle (jaune) (foncé) ; matériau de type colle bitumineux (noir) ; matériau semi-dur de type ragréage (granulaire) (gris) Présence d'amiante

Dans le cas où des matériaux contenant de l'amiante ont été repérés, il convient de confier le désamiantage à une entreprise certifiée. Le repérage est conforme à la réglementation dans le cadre de cette mission. Toutefois, il n'est jamais possible d'être parfaitement exhaustif, dans la mesure où un sondage n'est représentatif qu'à l'endroit précis du support investigué. Il convient donc de rester toujours très vigilant lors des travaux quant à l'éventuelle mise à jour de matériaux suspects ce qui nécessitera un repérage complémentaire.

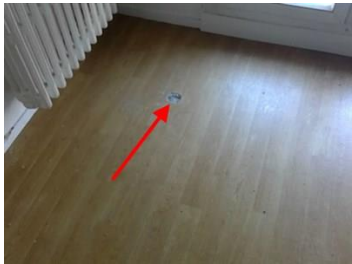
Debarras	2	Sol	Sondage et extension de la ZPSO du ou des prélèvement(s) : P024, P025	<u>Identifiant:</u> ZPSO024 echantillon: M3999137/P024; P025 <u>Description:</u> Couche1: Dalle de sol + Couche2: Colle bitumineuse + Couche3: Ragréage <u>Composant de la construction:</u> 5 - Planchers et planchers techniques - Revêtements de sols <u>Partie à sonder:</u> Couche1: Dalle de sol + Couche2: Colle bitumineuse + Couche3: Ragréage <u>Justificatif:</u> Après analyse en laboratoire		Idem photo : P024; P025
Séjour	3	Sol	Oui 14 ^{ème} étage PORTE 04 - Séjour : Sol	<u>Identifiant:</u> ZPSO024 echantillon: M3999137/P025 <u>Description:</u> Couche1: Dalle de sol + Couche2: Colle bitumineuse + Couche3: Ragréage <u>Composant de la construction:</u> 5 - Planchers et planchers techniques - Revêtements de sols <u>Partie à sonder:</u> Couche1: Dalle de sol + Couche2: Colle bitumineuse + Couche3: Ragréage <u>Justificatif:</u> Après analyse en laboratoire	<u>Analyse:</u> P025 <u>Partie analysée par le laboratoire:</u> - Phase 1 Matériau souple de type revêtement de sol (marron) Absence d'amiante - Phase 2 Matériau souple de type revêtement de sol (marron) en traces ; matériau de type colle (jaune) Absence d'amiante - Phase 3 Matériau semi-dur de type dalle de sol (beige) Absence d'amiante - Phase 4 Matériau de type colle (jaune) ; matériau de type colle bitumineux (noir) ; matériau semi-dur (gris) Présence d'amiante

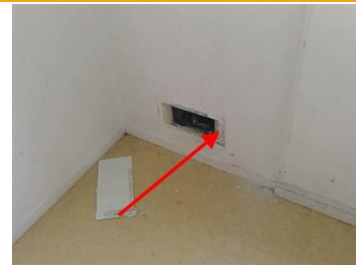
ZPSO015 : Joint silicone						
Niveau : 3ème étage PORTE 05						
Localisation	n° de sondage	Zone	Prélèvement effectué / Sondage et extension	Echantillon	Analyse	Photo
Cuisine	1	Mur B	Oui 14ème étage PORTE 04 - Cuisine : Mur B	<u>Identifiant:</u> ZPSO015 <u>Réf. échantillon:</u> M3999137/P018 <u>Réf. laboratoire:</u> 22RI014473-018 <u>Description:</u> Joint silicone <u>Composant de la construction:</u> 6 - Conduits et accessoires intérieurs - Conduits de fluides (air, eau, vapeur, fumée, échappement, autres fluides) <u>Partie à sonder:</u> Joint entre éléments <u>Justificatif:</u> Après analyse en laboratoire	<u>Analyse:</u> P018 <u>Partie analysée par le laboratoire:</u> - Matériau souple de type joint (beige) ; matériau de type système d'enduit peinture (beige) : Absence d'amiante

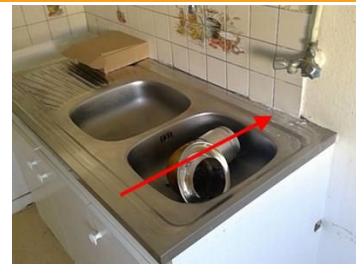
ZPSO016 : Joint silicone						
Niveau : 3ème étage PORTE 05						
Localisation	n° de sondage	Zone	Prélèvement effectué / Sondage et extension	Echantillon	Analyse	Photo
Cuisine	1	évier	Oui 14ème étage PORTE 04 - Cuisine : évier	<u>Identifiant:</u> ZPSO016 <u>Réf. échantillon:</u> M3999137/P019 <u>Réf. laboratoire:</u> 22RI014473-019 <u>Description:</u> Joint silicone <u>Composant de la construction:</u> 6 - Conduits et accessoires intérieurs - Conduits de fluides (air, eau, vapeur, fumée, échappement, autres fluides) <u>Partie à sonder:</u> Joint entre éléments <u>Justificatif:</u> Après analyse en laboratoire	<u>Analyse:</u> P019 <u>Partie analysée par le laboratoire:</u> - Matériau souple de type joint (blanc) : Absence d'amiante

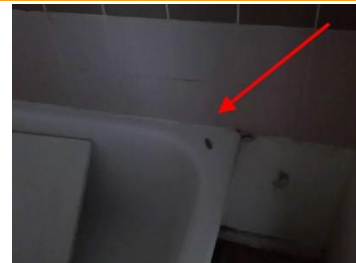
ZPSO017 : Joint silicone

Localisation	n° de sondage	Zone	Prélèvement effectué / Sondage et extension	Echantillon	Analyse	Photo
Salle de bains	1	lavabo	Oui 14 ^{ème} étage PORTE 04 - Salle de bains : baignoire	<u>Identifiant:</u> ZPSO017 <u>Réf. échantillon:</u> M3999137/P020 <u>Réf. laboratoire:</u> 22RI014473-020 <u>Description:</u> Joint silicone <u>Composant de la construction:</u> 6 - Conduits et accessoires intérieurs - Conduits de fluides (air, eau, vapeur, fumée, échappement, autres fluides) <u>Partie à sonder:</u> Joint entre éléments <u>Justificatif:</u> Après analyse en laboratoire	<u>Analyse:</u> P020 <u>Partie analysée par le laboratoire:</u> - Matériau souple de type joint (blanc) : Absence d'amiante

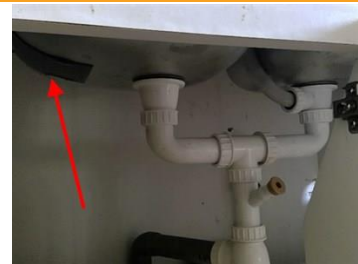
Localisation	n° de sondage	Zone	Prélèvement effectué / Sondage et extension	Echantillon	Analyse	Photo
Cuisine	1	Sous évier	Oui 14ème étage PORTE 04 - Cuisine : Sous évier	<u>Identifiant:</u> ZPSO023 <u>Réf. échantillon:</u> M3999137/P028 <u>Réf. laboratoire:</u> 22RI014473-028 <u>Description:</u> Plaques souples bitumineuses antivibratiles <u>Composant de la construction:</u> 8 - Équipements divers et accessoires - Portes de placard, baignoires et éviers métalliques <u>Partie à sonder:</u> Plaques souples bitumineuses antivibratiles <u>Justificatif:</u> Après analyse en laboratoire	<u>Analyse:</u> P028 <u>Partie analysée par le laboratoire:</u> - Matériau (polymérisé) (noir) ; matériau souple bitumineux (noir) : Absence d'amiante
