Rapport de repérage des matériaux et produits contenant de l'amiante avant démolition d'un immeuble bâti

Numéro de dossier : M5623918
Date d'intervention : 25/03/2022

13LDL0708
13 Square de Lorient (13LDL0708)
77000 Melun

Démolition du logement.

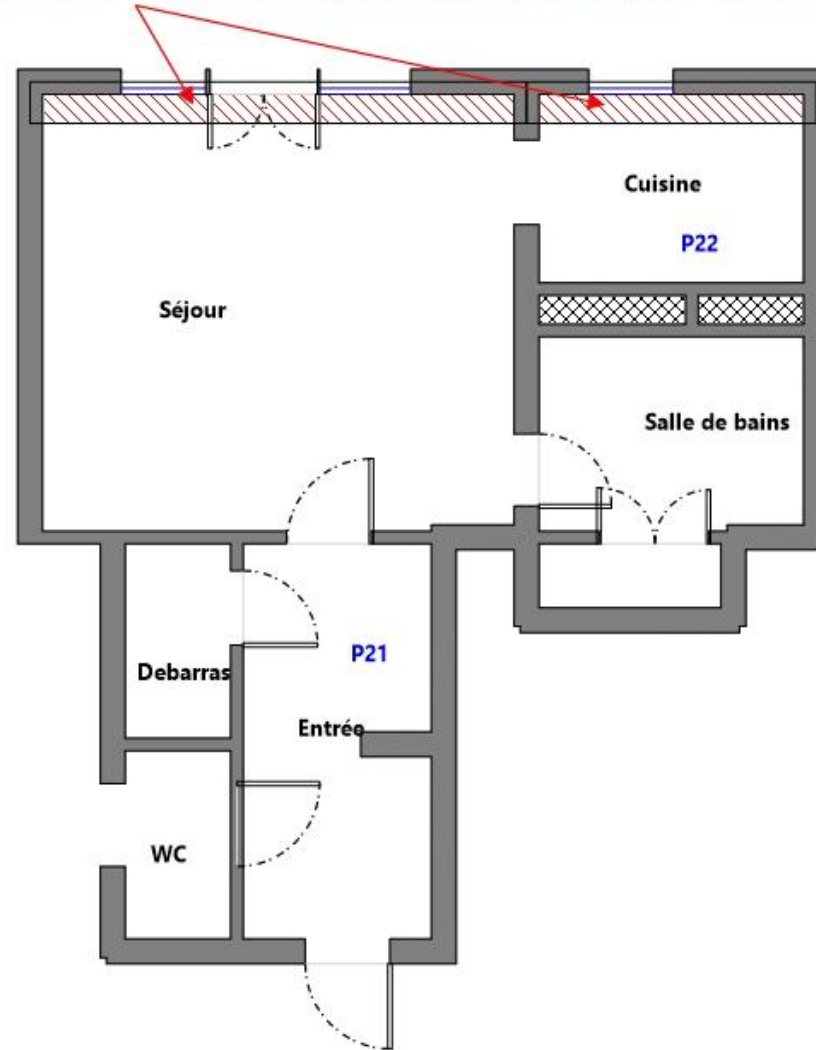
ZPSO	Niveau	Localisation	Zone	Description du prélèvement réalisé	Surface indicative
ZPSO003	7ème étage Porte 708	Séjour; Cuisine	Cloisons avec liaisons sur murs et plafonds	<p><u>Analyse : P005</u> - Phase 2 Matériau fibreux de type papier peint (orange) (Absence d'amiante) - Phase 4 Matériau de type peinture (beige) ; matériau semi-dur de type enduit (blanc) ; matériau souple fibreux de type papier, carton (blanc) ; matériau semi-dur de type enduit (blanc) ; matériau semi-dur de type plaque (plâtreux) (marron) (Présence d'amiante) - Phase 5 Matériau souple fibreux de type papier, carton (blanc) (Absence d'amiante)</p> <p><u>Analyse : P006</u> - Phase 2 Matériau de type système d'enduit peinture (blanc) ; matériau semi-dur de type plaque (plâtreux) (marron) (Présence d'amiante)</p>	2m2
ZPSO015	7ème étage Porte 708	Entrée; Debarras; Séjour	Sol	<p><u>Analyse : P023</u> - Phase 1 Matériau semi-dur de type dalle de sol (beige) (Présence d'amiante) - Phase 2 Matériau de type colle bitumineux (noir) ; matériau semi-dur de type ragréage (gris) (Présence d'amiante)</p> <p><u>Analyse : P024</u> - Phase 1 Matériau semi-dur de type dalle de sol (gris) (Présence d'amiante) - Phase 2 Matériau de type colle bitumineux (noir) ; matériau dur de type mortier, béton, chape (beige) (Présence d'amiante)</p>	23.7m2

a ZPSO003 Couche1: Peinture décorative + Couche2: Enduit de jointoiment des plaques de plâtre + Couche3: Bandes calicot

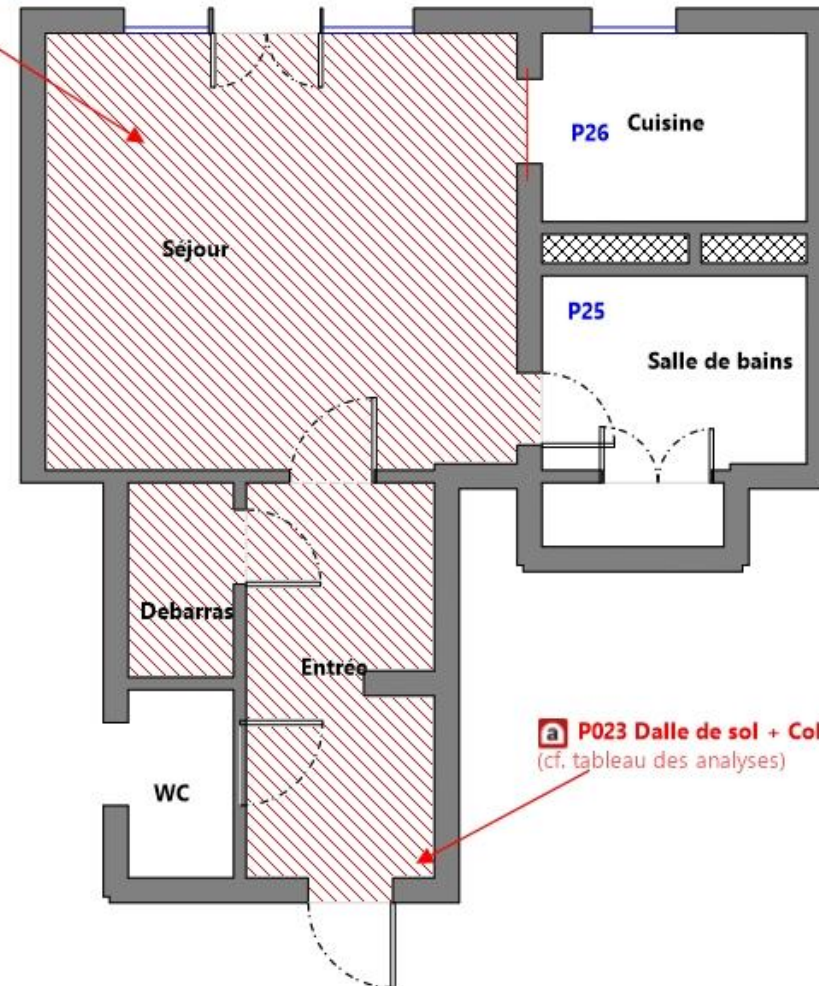
a P024 Dalle de sol + Colle bitumineuse + Ragréage
(cf. tableau des analyses)

a P023 Dalle de sol + Colle bitumineuse + Ragréage
(cf. tableau des analyses)

P024	<p><u>Identifiant:</u> ZPSO015 <u>Description:</u> Couche1: Dalle de sol + Couche2: Colle bitumineuse + Couche3: Ragréage</p>	<p>Présence d'amiante - Phase 1 Matériau semi-dur de type dalle de sol (gris) Présence d'amiante - Phase 2 Matériau de type colle bitumineux (noir) ; matériau dur de type mortier, béton, chape (beige) Présence d'amiante</p>	Présence d'amiante
P025	<p><u>Identifiant:</u> ZPSO016 <u>Description:</u> Couche1: Colle de carrelage + Couche2: Joint de carrelage</p>	<p>- Matériau dur de type carrelage, faïence (beige) ; matériau de type peinture (noir) ; matériau dur de type mortier, béton, chape (gris) : Absence d'amiante</p>	Absence d'amiante
P026	<p><u>Identifiant:</u> ZPSO016 <u>Description:</u> Couche1: Colle de carrelage + Couche2: Joint de carrelage</p>	<p>- Phase 1 Matériau dur de type carrelage, faïence (beige) ; matériau dur de type joint ciment (gris) ; matériau dur de type ciment-colle (gris) ; matériau dur de type mortier, béton, chape (gris) Absence d'amiante - Phase 2 Matériau dur de type mortier, béton, chape (gris) Absence d'amiante</p>	Absence d'amiante

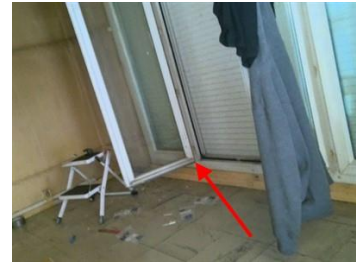
Localisation	n° de sondage	Zone	Prélèvement effectué / Sondage et extension	Echantillon	Analyse	Photo
Séjour	1	Fenêtres	Oui 7ème étage Porte 708 - Séjour : Fenêtres	<u>Identifiant:</u> ZPSO010 <u>Réf. échantillon:</u> M5623918/P017 <u>Réf. laboratoire:</u> 22EK031669-017 <u>Description:</u> Joint de mastic de vitrage (notamment châssis aluminium) <u>Composant de la construction:</u> 2 - Parois verticales extérieures et Façades - Menuiseries extérieures <u>Partie à sonder:</u> Joint de mastic de vitrage (notamment châssis aluminium) <u>Justificatif:</u> Après analyse en laboratoire	<u>Analyse:</u> P017 <u>Partie analysée par le laboratoire:</u> - Matériau souple de type joint (gris) : Absence d'amiante

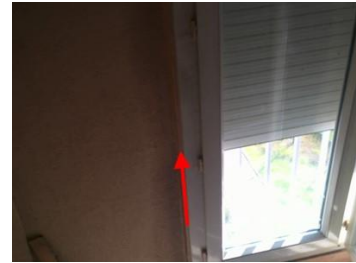
Localisation	n° de sondage	Zone	Prélèvement effectué / Sondage et extension	Echantillon	Analyse	Photo
Séjour	1	Fenêtres	Oui 7ème étage Porte 708 - Séjour : Fenêtres	<u>Identifiant:</u> ZPSO013 <u>Réf. échantillon:</u> M5623918/P020 <u>Réf. laboratoire:</u> 22EK031669-020 <u>Description:</u> Peinture décorative <u>Composant de la construction:</u> 2 - Parois verticales extérieures et Façades - Menuiseries extérieures <u>Partie à sonder:</u> Peinture décorative <u>Justificatif:</u> Après analyse en laboratoire	<u>Analyse:</u> P020 <u>Partie analysée par le laboratoire:</u> - Matériau de type système d'enduit peinture (orange) : Absence d'amiante

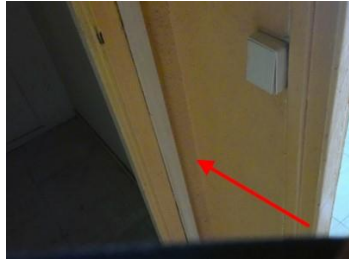
Entrée	1	Mur de refend	Oui 7ème étage Porte 708 - Entrée : Mur A	<p><u>Identifiant:</u> ZPSO001 <u>Echantillon:</u> M5623918/P001, réf. labo.: 22EK031669-001 M5623918/P002, réf. labo.: 22EK031669-002 <u>Description:</u> Enduit à base de plâtre lissé ou taloché + Couche1: Peinture décorative + Couche2: Enduit à base de plâtre lissé ou taloché + Couche3: Enduit à base de ciment projeté <u>Composant de la construction:</u> 3 - Parois verticales intérieures - Revêtements de murs, poteaux, cloisons, gaines, coffres + 3 - Parois verticales intérieures - Murs et cloisons maçonnés <u>Partie à sonder:</u> Couche1: Peinture décorative + Couche2: Enduit à base de plâtre lissé ou taloché + Couche3: Enduit à base de ciment projeté <u>Justificatif:</u> Après analyse en laboratoire</p>	<p><u>Analyse:</u> P001 <u>Partie analysée par le laboratoire:</u> - Matériau de type système d'enduit peinture (orange) ; matériau dur de type mortier, béton, chape (gris) en traces : Absence d'amiante</p>

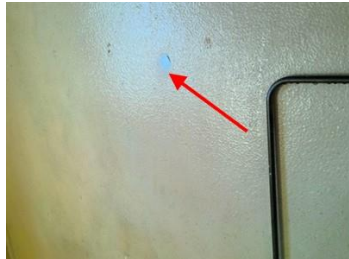
Cuisine	5	Mur de refend	Oui 7ème étage Porte 708 - Cuisine : Mur C	<p><u>Identifiant:</u> ZPSO001</p> <p><u>Echantillon:</u> M5623918/P001, réf. labo.: 22EK031669-001 M5623918/P002, réf. labo.: 22EK031669-002</p> <p><u>Description:</u> Enduit à base de plâtre lissé ou taloché + Couche1: Peinture décorative + Couche2: Enduit à base de plâtre lissé ou taloché + Couche3: Enduit à base de ciment projeté</p> <p><u>Composant de la construction:</u> 3 - Parois verticales intérieures - Revêtements de murs, poteaux, cloisons, gaines, coffres + 3 - Parois verticales intérieures - Murs et cloisons maçonnés</p> <p><u>Partie à sonder:</u> Couche1: Peinture décorative + Couche2: Enduit à base de plâtre lissé ou taloché + Couche3: Enduit à base de ciment projeté</p> <p><u>Justificatif:</u> Après analyse en laboratoire</p>	<p><u>Analyse:</u> P002</p> <p><u>Partie analysée par le laboratoire:</u> - Matériau de type système d'enduit peinture (orange) ; matériau dur de type mortier, béton, chape (gris) : Absence d'amiante</p>

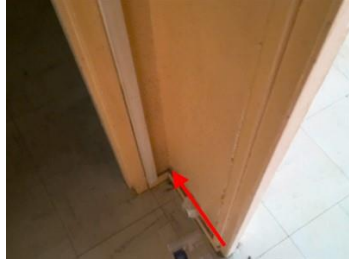
Localisation	n° de sondage	Zone	Prélèvement effectué / Sondage et extension	Echantillon	Analyse	Photo
Entrée	1	Cloison	Oui 7ème étage Porte 708 - Entrée : Mur B	<p><u>Identifiant:</u> ZPSO002</p> <p><u>Echantillon:</u> M5623918/P003, réf. labo.: 22EK031669-003 M5623918/P004, réf. labo.: 22EK031669-004</p> <p><u>Description:</u> Couche1: Peinture décorative (pailletées, gouttelettes, ...) + Couche2: Enduit à base de plâtre lissé ou taloché + Couche3: Enduit à base de ciment lissé ou taloché</p> <p><u>Composant de la construction:</u> 3 - Parois verticales intérieures - Revêtements de murs, poteaux, cloisons, gaines, coffres + 3 - Parois verticales intérieures - Murs et cloisons maçonnés</p> <p><u>Partie à sonder:</u> Couche1: Peinture décorative (pailletées, gouttelettes, ...) + Couche2: Enduit à base de plâtre lissé ou taloché + Couche3: Enduit à base de ciment lissé ou taloché</p> <p><u>Justificatif:</u> Après analyse en laboratoire</p>	<p><u>Analyse:</u> P003</p> <p><u>Partie analysée par le laboratoire:</u> - Matériau de type système d'enduit peinture (orange) ; matériau dur de type mortier, béton, chape (gris) : Absence d'amiante</p>

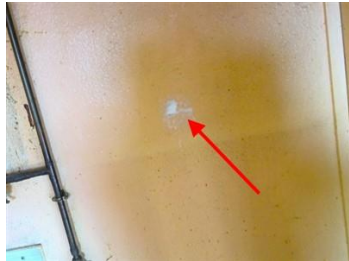
Cuisine	4	Cloison	Oui 7ème étage Porte 708 - Cuisine : Mur D	<p><u>Identifiant:</u> ZPSO002</p> <p><u>Echantillon:</u> M5623918/P003, réf. labo.: 22EK031669-003 M5623918/P004, réf. labo.: 22EK031669-004</p> <p><u>Description:</u> Couche1: Peinture décorative (pailletées, gouttelettes, ...) + Couche2: Enduit à base de plâtre lissé ou taloché + Couche3: Enduit à base de ciment lissé ou taloché</p> <p><u>Composant de la construction:</u> 3 - Parois verticales intérieures - Revêtements de murs, poteaux, cloisons, gaines, coffres + 3 - Parois verticales intérieures - Murs et cloisons maçonnés</p> <p><u>Partie à sonder:</u> Couche1: Peinture décorative (pailletées, gouttelettes, ...) + Couche2: Enduit à base de plâtre lissé ou taloché + Couche3: Enduit à base de ciment lissé ou taloché</p> <p><u>Justificatif:</u> Après analyse en laboratoire</p>	<p><u>Analyse:</u> P004</p> <p><u>Partie analysée par le laboratoire:</u> - Matériau de type système d'enduit peinture (orange) ; matériau dur de type mortier, béton, chape (gris) : Absence d'amiante</p>

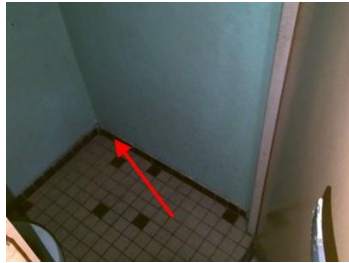
Localisation	n° de sondage	Zone	Prélèvement effectué / Sondage et extension	Echantillon	Analyse	Photo
WC	1	plinthes	Oui 7ème étage Porte 708 - WC : plinthes	<u>Identifiant:</u> ZPSO008 <u>Echantillon:</u> M5623918/P013, réf. labo.: 22EK031669-013 M5623918/P014, réf. labo.: 22EK031669-014 <u>Description:</u> Couche1: Colle de faïence + Couche2: joints de faïence <u>Composant de la construction:</u> 3 - Parois verticales intérieures - Revêtements de murs, poteaux, cloisons, gaines, coffres <u>Partie à sonder:</u> Couche1: Colle de faïence + Couche2: joints de faïence <u>Justificatif:</u> Après analyse en laboratoire	<u>Analyse:</u> P013 <u>Partie analysée par le laboratoire:</u> - Matériau de type peinture (orange) ; matériau de type peinture (beige) ; matériau dur de type carrelage, faïence (marron) ; matériau dur de type mortier, béton, chape (gris) : Absence d'amiante

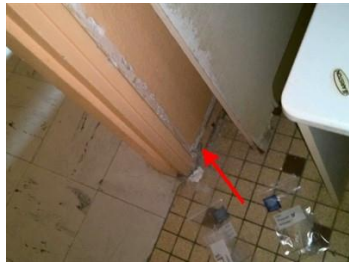
Salle de bains	3	plinthes	Oui 7ème étage Porte 708 - Salle de bains : plinthes	<u>Identifiant:</u> ZPSO008 <u>Echantillon:</u> M5623918/P013, réf. labo.: 22EK031669-013 M5623918/P014, réf. labo.: 22EK031669-014 <u>Description:</u> Couche1: Colle de faïence + Couche2: joints de faïence <u>Composant de la construction:</u> 3 - Parois verticales intérieures - Revêtements de murs, poteaux, cloisons, gaines, coffres <u>Partie à sonder:</u> Couche1: Colle de faïence + Couche2: joints de faïence <u>Justificatif:</u> Après analyse en laboratoire	<u>Analyse:</u> P014 <u>Partie analysée par le laboratoire:</u> - Phase 1 Matériau de type système d'enduit peinture (orange) Absence d'amiante - Phase 2 Matériau dur de type carrelage, faïence (marron) ; matériau dur de type mortier, béton, chape (gris) Absence d'amiante

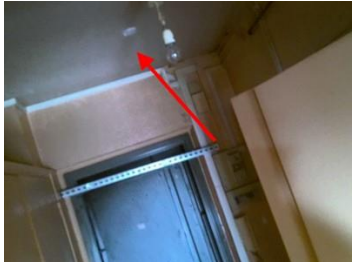
Localisation	n° de sondage	Zone	Prélèvement effectué / Sondage et extension	Echantillon	Analyse	Photo
Entrée	1	Plafond	Oui 7ème étage Porte 708 - Entrée : Plafond	<p><u>Identifiant:</u> ZPSO014 <u>Echantillon:</u> M5623918/P021, réf. labo.: 22EK031669-021 M5623918/P022, réf. labo.: 22EK031669-022 <u>Description:</u> Couche1: Peinture décorative (paillonnées, gouttelettes...) + Couche2: Enduit à base de plâtre lissé ou taloché + Couche3: Enduit à base de ciment lissé ou taloché <u>Composant de la construction:</u> 4 - Plafonds et faux plafonds - Plafonds <u>Partie à sonder:</u> Couche1: Peinture décorative (paillonnées, gouttelettes...) + Couche2: Enduit à base de plâtre lissé ou taloché + Couche3: Enduit à base de ciment lissé ou taloché <u>Justificatif:</u> Après analyse en laboratoire</p>	<p><u>Analyse:</u> P021 <u>Partie analysée par le laboratoire:</u> - Matériau de type système d'enduit peinture (beige) : Absence d'amiante</p>

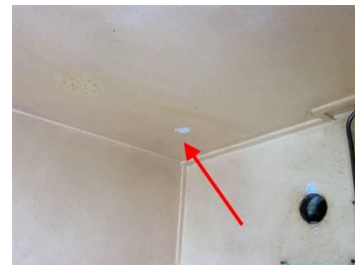
Cuisine	5	Plafond	Oui 7ème étage Porte 708 - Cuisine : Plafond	<p><u>Identifiant:</u> ZPSO014</p> <p><u>Echantillon:</u> M5623918/P021, réf. labo.: 22EK031669-021 M5623918/P022, réf. labo.: 22EK031669-022</p> <p><u>Description:</u> Couche1: Peinture décorative (pailletées, gouttelettes...) + Couche2: Enduit à base de plâtre lissé ou taloché + Couche3: Enduit à base de ciment lissé ou taloché</p> <p><u>Composant de la construction:</u> 4 - Plafonds et faux plafonds - Plafonds</p> <p><u>Partie à sonder:</u> Couche1: Peinture décorative (pailletées, gouttelettes...) + Couche2: Enduit à base de plâtre lissé ou taloché + Couche3: Enduit à base de ciment lissé ou taloché</p> <p><u>Justificatif:</u> Après analyse en laboratoire</p>	<p><u>Analyse:</u> P022</p> <p><u>Partie analysée par le laboratoire:</u> - Matériau de type système d'enduit peinture (orange) ; matériau dur de type mortier, béton, chape (gris) : Absence d'amiante</p>

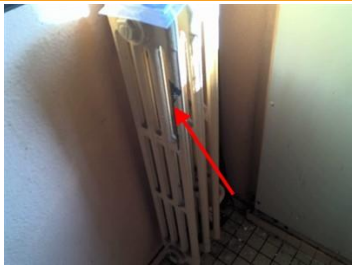
ZPSO009 : peinture						
Niveau : 7ème étage Porte 708						
Localisation	n° de sondage	Zone	Prélèvement effectué / Sondage et extension	Echantillon	Analyse	Photo
Séjour	1	radiateur	Oui 7ème étage Porte 708 - Séjour : radiateur	<p><u>Identifiant:</u> ZPSO009</p> <p><u>Echantillon:</u> M5623918/P015, réf. labo.: 22EK031669-015 M5623918/P016, réf. labo.: 22EK031669-016</p> <p><u>Description:</u> peinture</p> <p><u>Composant de la construction:</u> 8 - Équipements divers et accessoires - Convecteurs et radiateurs électriques</p> <p><u>Partie à sonder:</u> peinture</p> <p><u>Justificatif:</u> Après analyse en laboratoire</p>	<p><u>Analyse:</u> P015</p> <p><u>Partie analysée par le laboratoire:</u> - Matériau de type système d'enduit peinture (jaune) : Absence d'amiante</p>

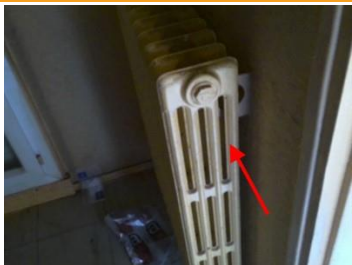
Cuisine	2	radiateur	Oui 7ème étage Porte 708 - Cuisine : radiateur	<p><u>Identifiant:</u> ZPSO009</p> <p><u>Echantillon:</u> M5623918/P015, réf. labo.: 22EK031669-015 M5623918/P016, réf. labo.: 22EK031669-016</p> <p><u>Description:</u> peinture</p> <p><u>Composant de la construction:</u> 8 - Équipements divers et accessoires - Convecteurs et radiateurs électriques</p> <p><u>Partie à sonder:</u> peinture</p> <p><u>Justificatif:</u> Après analyse en laboratoire</p>	<p><u>Analyse:</u> P016</p> <p><u>Partie analysée par le laboratoire:</u> - Matériau de type système d'enduit peinture (jaune) : Absence d'amiante</p>

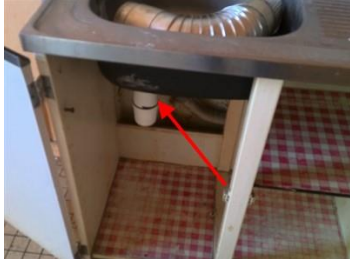
ZPSO017	7ème étage Porte 708	Cuisine	Sous évier	<p><u>Analyse : P027</u> - Matériau semi-dur (bitumineux) (noir) (Présence d'amiante)</p>	1 unité

P027	<p><u>Identifiant:</u> ZPSO017 <u>Description:</u> Peinture anti vibrative</p>	<p>- Matériau semi-dur (bitumineux) (noir) : Présence d'amiante</p>	Présence d'amiante

Localisation	n° de sondage	Zone	Prélèvement effectué / Sondage et extension	Echantillon	Analyse	Photo
Cuisine	1	Sous évier	Oui 7ème étage Porte 708 - Cuisine : Sous évier	<u>Identifiant:</u> ZPSO017 <u>Réf. échantillon:</u> M5623918/P027 <u>Réf. laboratoire:</u> 22EK031669-027 <u>Description:</u> Peinture anti vibrative <u>Composant de la construction:</u> 8 - Équipements divers et accessoires - Portes de placard, baignoires et éviers métalliques <u>Partie à sonder:</u> Peinture anti vibrative <u>Justificatif:</u> Après analyse en laboratoire	<u>Analyse:</u> P027 <u>Partie analysée par le laboratoire:</u> - Matériau semi-dur (bitumineux) (noir) : Présence d'amiante

Dans le cas où des matériaux contenant de l'amiante ont été repérés, il convient de confier le désamiantage à une entreprise certifiée. Le repérage est conforme à la réglementation dans le cadre de cette mission. Toutefois, il n'est jamais possible d'être parfaitement exhaustif, dans la mesure où un sondage n'est représentatif qu'à l'endroit précis du support investigué. Il convient donc de rester toujours très vigilant lors des travaux quant à l'éventuelle mise à jour de matériaux suspects ce qui nécessitera un repérage complémentaire.
