Rapport de repérage des matériaux et produits contenant de l'amiante avant démolition d'un immeuble bâti

Numéro de dossier : M4511064
Date d'intervention : 23/03/2022

13LDL0901
13 Square de Lorient (13LDL0901)
77000 Melun

Démolition du logement

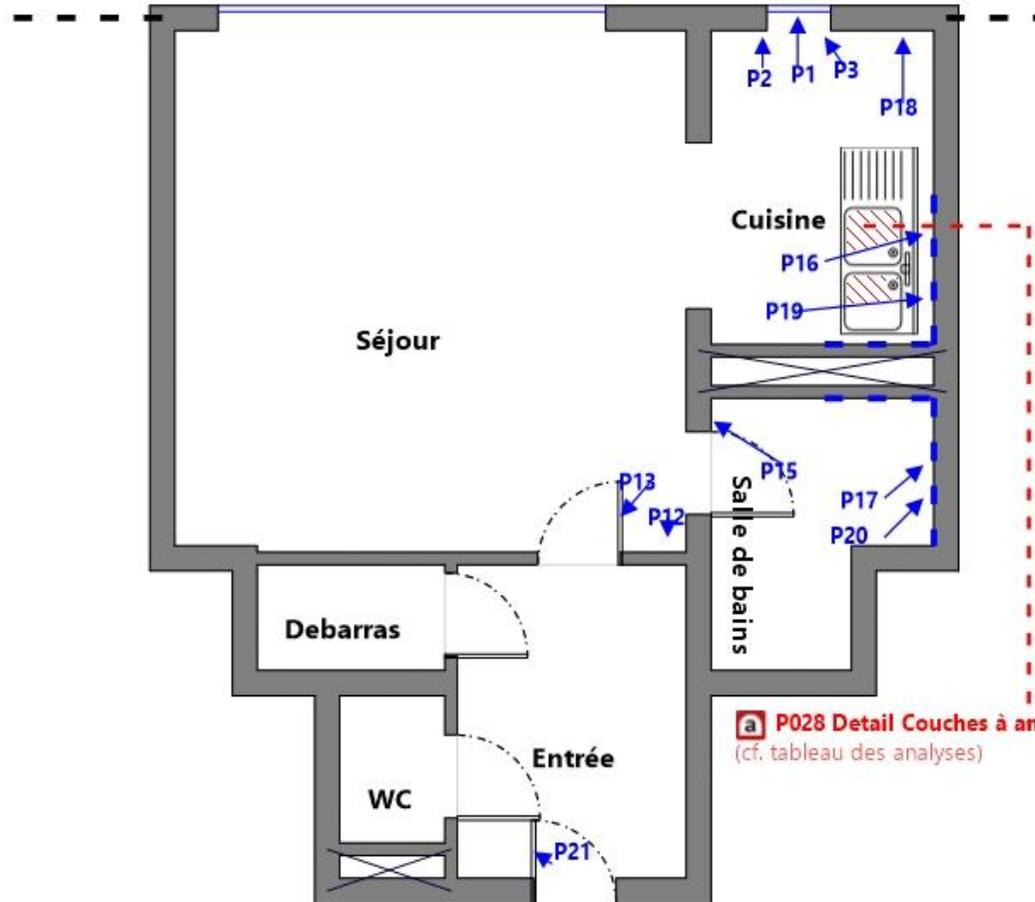
P028 Detail Couches à analyser: Plaques souples bitumineuses antivibratiles
(cf. tableau des analyses)

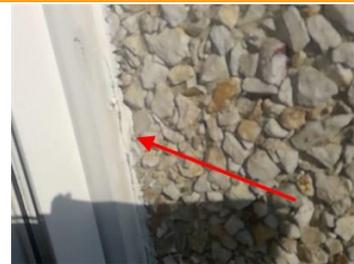
ZPSO001 : Joint de mastic de vitrage (notamment châssis aluminium)

Localisation	n° de sondage	Zone	Prélèvement effectué / Sondage et extension	Echantillon	Analyse	Photo
Séjour	1	Fenêtres	Sondage et extension de la ZPSO du ou des prélèvement(s) : P001	<u>Identifiant:</u> ZPSO001 <u>Réf. échantillon:</u> M4511064/P001 <u>Réf. laboratoire:</u> 22RI013500-001 <u>Description:</u> Joint de mastic de vitrage (notamment châssis aluminium) <u>Composant de la construction:</u> 2 - Parois verticales extérieures et Façades - Menuiseries extérieures <u>Partie à sonder:</u> Joint de mastic de vitrage (notamment châssis aluminium) <u>Justificatif:</u> Après analyse en laboratoire	<u>Analyse:</u> P001	Idem photo : P001
Cuisine	2	Fenêtres	Oui PORTE 04 - Cuisine : Fenêtres	<u>Identifiant:</u> ZPSO001 <u>Réf. échantillon:</u> M4511064/P001 <u>Réf. laboratoire:</u> 22RI013500-001 <u>Description:</u> Joint de mastic de vitrage (notamment châssis aluminium) <u>Composant de la construction:</u> 2 - Parois verticales extérieures et Façades - Menuiseries extérieures <u>Partie à sonder:</u> Joint de mastic de vitrage (notamment châssis aluminium) <u>Justificatif:</u> Après analyse en laboratoire	<u>Analyse:</u> P001 <u>Partie analysée par le laboratoire:</u> - Matériau souple de type joint (gris) : Absence d'amiante

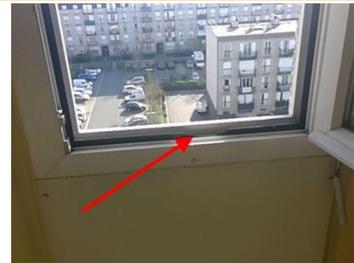
ZPSO002 : Joint d'étanchéité entre menuiserie et structure

Localisation	n° de sondage	Zone	Prélèvement effectué / Sondage et extension	Echantillon	Analyse	Photo
Séjour	1	Fenêtres	Sondage et extension de la ZPSO du ou des prélèvement(s) : P002	<p><u>Identifiant:</u> ZPSO002 <u>Réf. échantillon:</u> M4511064/P002 <u>Réf. laboratoire:</u> 22RI013500-002 <u>Description:</u> Joint d'étanchéité entre menuiserie et structure <u>Composant de la construction:</u> 2 - Parois verticales extérieures et Façades - Menuiseries extérieures <u>Partie à sonder:</u> Joint d'étanchéité entre menuiserie et structure <u>Justificatif:</u> Après analyse en laboratoire</p>	<p><u>Analyse:</u> P002</p>	Idem photo : P002
Cuisine	2	Fenêtres	Oui PORTE 04 - Cuisine : Fenêtres	<p><u>Identifiant:</u> ZPSO002 <u>Réf. échantillon:</u> M4511064/P002 <u>Réf. laboratoire:</u> 22RI013500-002 <u>Description:</u> Joint d'étanchéité entre menuiserie et structure <u>Composant de la construction:</u> 2 - Parois verticales extérieures et Façades - Menuiseries extérieures <u>Partie à sonder:</u> Joint d'étanchéité entre menuiserie et structure <u>Justificatif:</u> Après analyse en laboratoire</p>	<p><u>Analyse:</u> P002 <u>Partie analysée par le laboratoire:</u> - Matériau souple de type joint (noir) : Absence d'amiante</p>

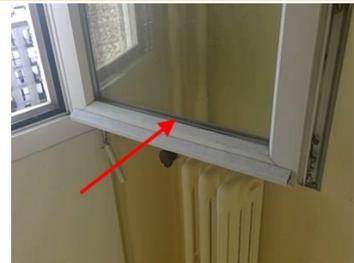
ZPSO003 : Joint d'étanchéité entre menuiserie et structure + peinture

Localisation	n° de sondage	Zone	Prélèvement effectué / Sondage et extension	Echantillon	Analyse	Photo
Séjour	1	Fenêtres	Sondage et extension de la ZPSO du ou des prélèvement(s) : P003	<u>Identifiant:</u> ZPSO003 <u>Réf. échantillon:</u> M4511064/P003 <u>Réf. laboratoire:</u> 22RI013500-003 <u>Description:</u> Joint d'étanchéité entre menuiserie et structure + peinture <u>Composant de la construction:</u> 2 - Parois verticales extérieures et Façades - Menuiseries extérieures <u>Partie à sonder:</u> Joint d'étanchéité entre menuiserie et structure <u>Justificatif:</u> Après analyse en laboratoire	<u>Analyse:</u> P003	Idem photo : P003
Cuisine	2	Fenêtres	Oui PORTE 04 - Cuisine : Fenêtres	<u>Identifiant:</u> ZPSO003 <u>Réf. échantillon:</u> M4511064/P003 <u>Réf. laboratoire:</u> 22RI013500-003 <u>Description:</u> Joint d'étanchéité entre menuiserie et structure + peinture <u>Composant de la construction:</u> 2 - Parois verticales extérieures et Façades - Menuiseries extérieures <u>Partie à sonder:</u> Joint d'étanchéité entre menuiserie et structure <u>Justificatif:</u> Après analyse en laboratoire	<u>Analyse:</u> P003 <u>Partie analysée par le laboratoire:</u> - Matériau souple de type joint (blanc) : Absence d'amiante

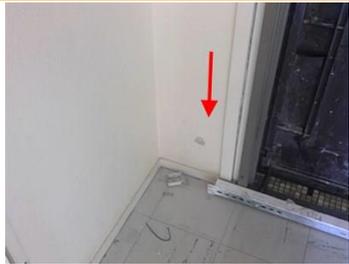
ZPSO004 : Peinture + enduits à base de plâtre

Entrée	1	Mur de refend	Oui PORTE 04 - Entrée : Mur A	<p><u>Identifiant:</u> ZPSO004 <u>Echantillon:</u> M4511064/P004, réf. labo.: 22RI013500-004 M4511064/P005, réf. labo.: 22RI013500-005 <u>Description:</u> Peinture + enduits à base de plâtre <u>Composant de la construction:</u> 3 - Parois verticales intérieures - Murs et cloisons maçonnés <u>Partie à sonder:</u> Enduit à base de plâtre lissé ou taloché <u>Justificatif:</u> Après analyse en laboratoire</p>	<p><u>Analyse:</u> P004 <u>Partie analysée par le laboratoire:</u> - Matériau de type peinture (jaune) ; matériau semi-dur de type enduit (gris) : Absence d'amiante</p>

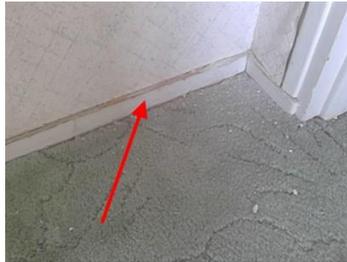
ZPSO010 : Peinture

Séjour	3	Plinthes	Oui PORTE 04 - Séjour : Plinthes	<p><u>Identifiant:</u> ZPSO010 <u>Réf. échantillon:</u> M4511064/P012 <u>Réf. laboratoire:</u> 22RI013500-012 <u>Description:</u> Peinture <u>Composant de la construction:</u> 3 - Parois verticales intérieures - Revêtements de murs, poteaux, cloisons, gaines, coffres <u>Partie à sonder:</u> Peinture décorative (pailletées, gouttelettes, ...) <u>Justificatif:</u> Après analyse en laboratoire</p>	<p><u>Analyse:</u> P012 <u>Partie analysée par le laboratoire:</u> - Matériau de type peinture (de différentes couleurs) ; matériau semi-dur fibreux de type bois, copeaux (marron) : Absence d'amiante</p>

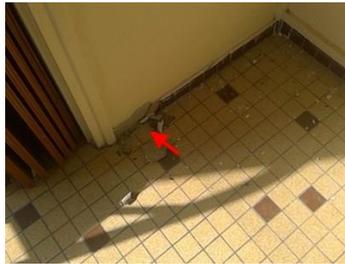
ZPSO012 : Colle + joint de faïence

Localisation	n° de sondage	Zone	Prélèvement effectué / Sondage et extension	Echantillon	Analyse	Photo
WC	1	Plinthes	Sondage et extension de la ZPSO du ou des prélèvement(s) : P014, P015	<p><u>Identifiant:</u> ZPSO012</p> <p><u>Echantillon:</u> M4511064/P014, réf. labo.: 22RI013500-014 M4511064/P015, réf. labo.: 22RI013500-015</p> <p><u>Description:</u> Colle + joint de faïence</p> <p><u>Composant de la construction:</u> 3 - Parois verticales intérieures - Revêtements de murs, poteaux, cloisons, gaines, coffres</p> <p><u>Partie à sonder:</u> Colle de faïence</p> <p><u>Justificatif:</u> Après analyse en laboratoire</p>	<p><u>Analyse:</u> P014, P015</p>	Idem photo : P014; P015
Cuisine	2	Plinthes	Oui PORTE 04 - Cuisine : Plinthes	<p><u>Identifiant:</u> ZPSO012</p> <p><u>Echantillon:</u> M4511064/P014, réf. labo.: 22RI013500-014 M4511064/P015, réf. labo.: 22RI013500-015</p> <p><u>Description:</u> Colle + joint de faïence</p> <p><u>Composant de la construction:</u> 3 - Parois verticales intérieures - Revêtements de murs, poteaux, cloisons, gaines, coffres</p> <p><u>Partie à sonder:</u> Colle de faïence</p> <p><u>Justificatif:</u> Après analyse en laboratoire</p>	<p><u>Analyse:</u> P014</p> <p><u>Partie analysée par le laboratoire:</u> - Matériau dur de type carrelage, faïence (marron) ; matériau semi-dur de type enduit (rose) ; matériau de type peinture (beige) ; matériau dur de type ciment-colle (gris) ; Absence d'amiante</p>

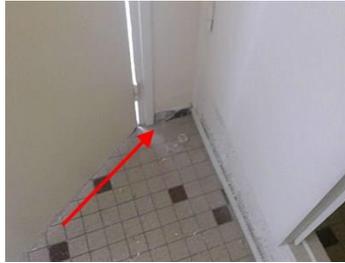
Salle de bains	3	Plinthes	Oui 14ème étage PORTE 04 - Salle de bains : Plinthes	<p><u>Identifiant:</u> ZPSO012</p> <p><u>Echantillon:</u> M4511064/P014, réf. labo.: 22RI013500-014 M4511064/P015, réf. labo.: 22RI013500-015</p> <p><u>Description:</u> Colle + joint de faïence</p> <p><u>Composant de la construction:</u> 3 - Parois verticales intérieures - Revêtements de murs, poteaux, cloisons, gaines, coffres</p> <p><u>Partie à sonder:</u> Colle de faïence</p> <p><u>Justificatif:</u> Après analyse en laboratoire</p>	<p><u>Analyse:</u> P015</p> <p><u>Partie analysée par le laboratoire:</u> - Matériau de type peinture (jaune) ; matériau dur de type carrelage, faïence (marron) ; matériau dur de type joint ciment (gris) ; matériau dur de type ciment-colle (gris) ; Absence d'amiante</p>

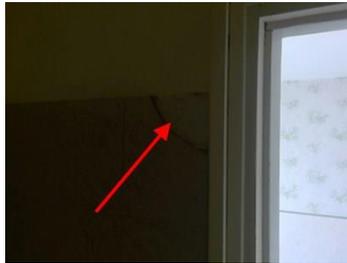
ZPSO014 : Colle + joint de faïence

Localisation	n° de sondage	Zone	Prélèvement effectué / Sondage et extension	Echantillon	Analyse	Photo
Salle de bains	1	Mur B,C	Oui 14ème étage PORTE 04 - Salle de bains : Mur C	<u>Identifiant:</u> ZPSO014 <u>Ref. échantillon:</u> M4511064/P017 <u>Ref. laboratoire:</u> 22RI013500-016 <u>Description:</u> Colle + joint de faïence <u>Composant de la construction:</u> 3 - Parois verticales intérieures - Revêtements de murs, poteaux, cloisons, gaines, coffres <u>Partie à sonder:</u> Colle de faïence <u>Justificatif:</u> Après analyse en laboratoire	<u>Analyse:</u> P017 <u>Partie analysée par le laboratoire:</u> - Matériau de type peinture (blanc) ; matériau semi-dur de type enduit (rose) ; matériau dur de type carrelage, faïence (beige) ; matériau dur de type joint ciment (beige) ; matériau dur de type ciment-colle (gris) : Absence d'amiante

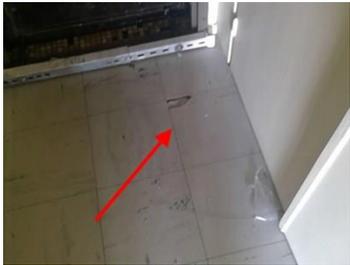
Localisation	n° de sondage	Zone	Prélèvement effectué / Sondage et extension	Echantillon	Analyse	Photo
Entrée	1	Sol	Oui 14ème étage PORTE 04 - Entrée : Sol	<u>Identifiant:</u> ZPSO024 echantillon: M4511064/P024 <u>Description:</u> Couche1: Dalle de sol + Couche2: Colle bitumineuse + Couche3: Ragréage <u>Composant de la construction:</u> 5 - Planchers et planchers techniques - Revêtements de sols <u>Partie à sonder:</u> Couche1: Dalle de sol + Couche2: Colle bitumineuse + Couche3: Ragréage <u>Justificatif:</u> Après analyse en laboratoire	<u>Analyse:</u> P024 <u>Partie analysée par le laboratoire:</u> - Phase 1 Matériau semi-dur de type dalle de sol (gris) Présence d'amiante - Phase 2 Matériau de type colle bitumineux (noir) Présence d'amiante

Dans le cas où des matériaux contenant de l'amiante ont été repérés, il convient de confier le désamiantage à une entreprise certifiée. Le repérage est conforme à la réglementation dans le cadre de cette mission. Toutefois, il n'est jamais possible d'être parfaitement exhaustif, dans la mesure où un sondage n'est représentatif qu'à l'endroit précis du support investigué. Il convient donc de rester toujours très vigilant lors des travaux quant à l'éventuelle mise à jour de matériaux suspects ce qui nécessitera un repérage complémentaire.

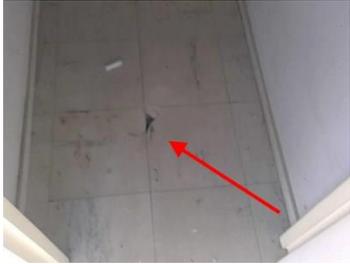
Debarras	2	Sol	Oui 11ème étage PORTE 04 - Debarras : Sol	<u>Identifiant:</u> ZPSO024 echantillon: M4511064/P025 <u>Description:</u> Couche1: Dalle de sol + Couche2: Colle bitumineuse + Couche3: Ragréage <u>Composant de la construction:</u> 5 - Planchers et planchers techniques - Revêtements de sols <u>Partie à sonder:</u> Couche1: Dalle de sol + Couche2: Colle bitumineuse + Couche3: Ragréage <u>Justificatif:</u> Après analyse en laboratoire	<u>Analyse:</u> P025 <u>Partie analysée par le laboratoire:</u> - Phase 1 Matériau semi-dur de type dalle de sol (gris) Présence d'amiante - Phase 2 Matériau de type colle bitumineux (noir) ; matériau semi-dur de type ragréage (gris) Présence d'amiante

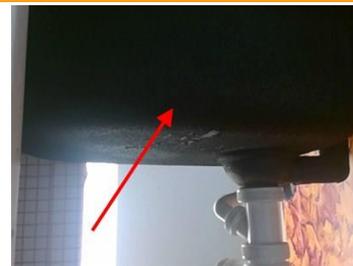
P028	<u>Identifiant:</u> ZPSO023 <u>Description:</u> Plaques souples bitumineuses antivibratiles	- Matériau souple bitumineux (noir) : Présence d'amiante	Présence d'amiante
P029	<u>Identifiant:</u> ZPSO020 <u>Description:</u> Moquette + Colle non bitumineuse + Ragréage	- Phase 1 Matériau semi-dur de type dalle de sol (gris) Présence d'amiante - Phase 2 Matériau de type colle bitumineux (noir) ; matériau de type mousse (jaune) ; matériau de type colle (jaune) ; matériau de type peinture (beige) ; matériau souple (fibreux) (blanc) ; matériau souple (transparent) ; matériau souple fibreux de type moquette (gris) ; matériau semi-dur de type ragréage (gris) Présence d'amiante	Présence d'amiante

Localisation	n° de sondage	Zone	Prélèvement effectué / Sondage et extension	Echantillon	Analyse	Photo
Cuisine	1	Sous évier	Oui 14ème étage PORTE 04 - Cuisine : Sous évier	<p><u>Identifiant:</u> ZPSO023 <u>Réf. échantillon:</u> M4511064/P028 <u>Réf. laboratoire:</u> 22RI013500-026 <u>Description:</u> Plaques souples bitumineuses antivibratiles <u>Composant de la construction:</u> 8 - Équipements divers et accessoires - Portes de placard, baignoires et éviers métalliques <u>Partie à sonder:</u> Plaques souples bitumineuses antivibratiles <u>Justificatif:</u> Après analyse en laboratoire</p>	<p><u>Analyse:</u> P028 <u>Partie analysée par le laboratoire:</u> - Matériau souple bitumineux (noir) : Présence d'amiante</p>
