Rapport de repérage des matériaux et produits contenant de l'amiante avant démolition d'un immeuble bâti

Numéro de dossier : M8620617
Date d'intervention : 22/12/2022

13 Square de Lorient (13LDL0205)
77000 Melun

Lot numéro 13LDL0205,

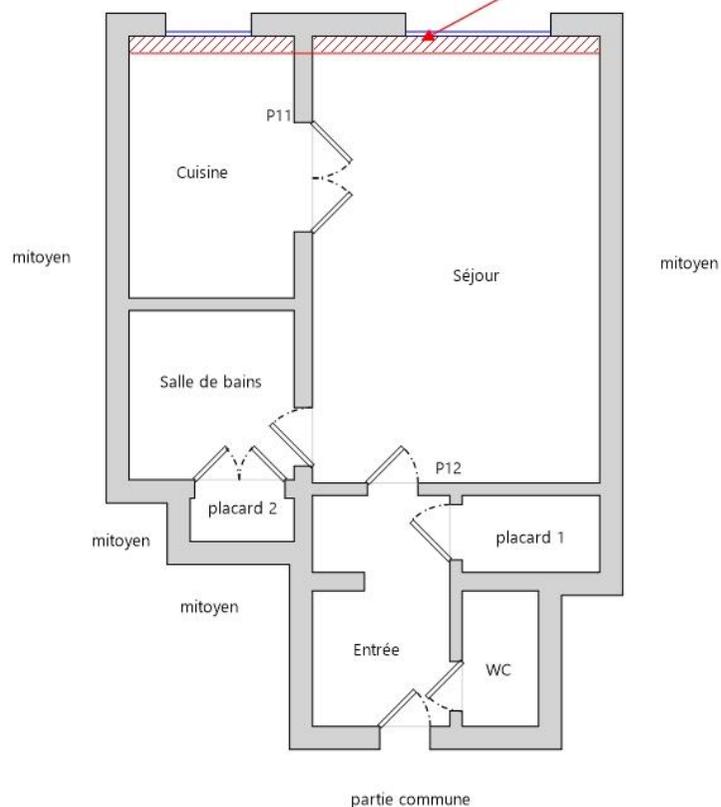
2ème Etage Plafond porte 205

a ZPSO003 Couche1: Peinture décorative + Couche2: Enduit de jointoiment + Couche3: Bandes + Couche4: plaques de plâtre
EP extérieur

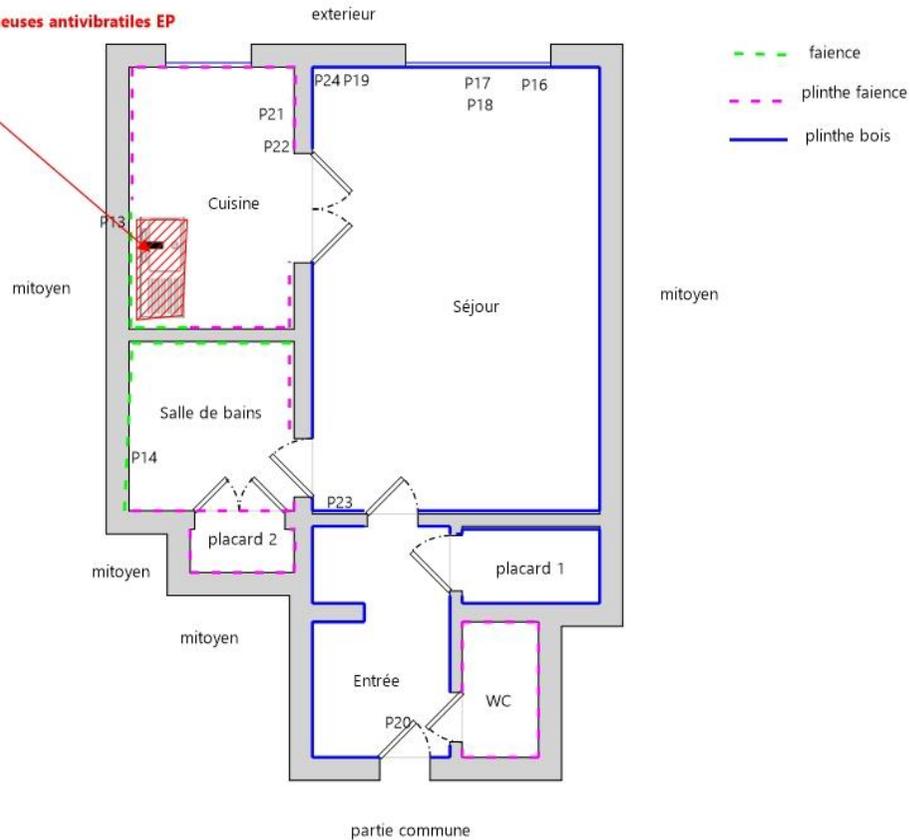
2ème Etage équipement porte 205

a P015 Plaques souples bitumineuses antivibratiles EP
(cf. tableau des analyses)

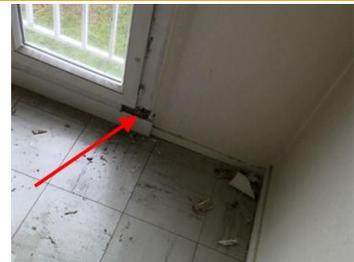
ZPSO010 : Joint d'étanchéité entre menuiserie et structure						
Niveau : 2ème étage porte 205						
Localisation	n° de sondage	Zone	Prélèvement effectué / Sondage et extension	Echantillon	Analyse	Photo
Séjour	1	entre le cadre et la fenêtre	Oui 2ème étage porte 205 - Séjour : entre le cadre et la fenêtre	<u>Identifiant:</u> ZPSO010 <u>Réf. échantillon:</u> M8620617/P016 <u>Réf. laboratoire:</u> IT142212-24633 <u>Description:</u> Joint d'étanchéité entre menuiserie et structure <u>Composant de la construction:</u> 2 - Parois verticales extérieures et Façades - Menuiseries extérieures <u>Partie à sonder:</u> Joint d'étanchéité entre menuiserie et structure <u>Quantité estimée:</u> <u>Justificatif:</u> Après analyse en laboratoire	<u>Analyse:</u> P016 <u>Partie analysée par le laboratoire:</u> - Matériau souple blanc : Absence d'amiante

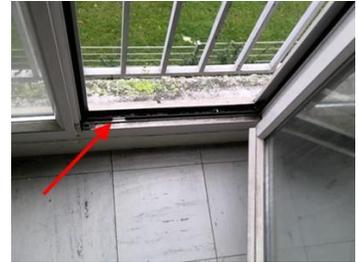
ZPSO011 : Garniture de friction sur fenêtres

Localisation	n° de sondage	Zone	Prélèvement effectué / Sondage et extension	Echantillon	Analyse	Photo
Séjour	1	fenetre	Oui 2ème étage porte 205 - Séjour : fenetre	<u>Identifiant:</u> ZPSO011 <u>Réf. échantillon:</u> M8620617/P017 <u>Réf. laboratoire:</u> IT142212-24634 <u>Description:</u> Garniture de friction sur fenêtres <u>Composant de la construction:</u> 2 - Parois verticales extérieures et Façades - Menuiseries extérieures <u>Partie à sonder:</u> Garniture de friction sur fenêtres <u>Quantité estimée:</u> <u>Justificatif:</u> Après analyse en laboratoire	<u>Analyse:</u> P017 <u>Partie analysée par le laboratoire:</u> - Matériau souple noir : Absence d'amiante

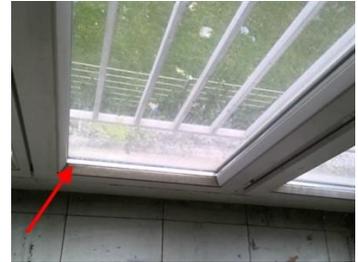
ZPSO012 : Joint de mastic de vitrage

Localisation	n° de sondage	Zone	Prélèvement effectué / Sondage et extension	Echantillon	Analyse	Photo
Séjour	1	joint vitrage fenetre	Oui 2ème étage porte 205 - Séjour : joint vitrage fenetre	<u>Identifiant:</u> ZPSO012 <u>Réf. échantillon:</u> M8620617/P018 <u>Réf. laboratoire:</u> IT142212-24635 <u>Description:</u> Joint de mastic de vitrage <u>Composant de la construction:</u> 2 - Parois verticales extérieures et Façades - Menuiseries extérieures <u>Partie à sonder:</u> Joint de mastic de vitrage <u>Quantité estimée:</u> <u>Justificatif:</u> Après analyse en laboratoire	<u>Analyse:</u> P018 <u>Partie analysée par le laboratoire:</u> - Matériau souple gris avec poussières : Absence d'amiante

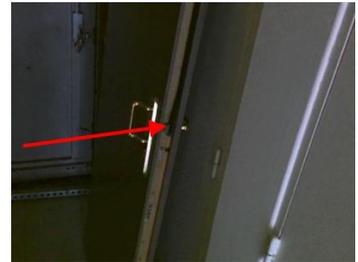
ZPSO014 : Garniture de friction sur porte d'entrée

Localisation	n° de sondage	Zone	Prélèvement effectué / Sondage et extension	Echantillon	Analyse	Photo
Entrée	1	porte d'entrée	Oui 2ème étage porte 205 - Entrée : porte d'entrée	<u>Identifiant:</u> ZPSO014 <u>Réf. échantillon:</u> M8620617/P020 <u>Réf. laboratoire:</u> IT142212-24637 <u>Description:</u> Garniture de friction sur porte d'entrée <u>Composant de la construction:</u> 2 - Parois verticales extérieures et Façades - Menuiseries extérieures <u>Partie à sonder:</u> Garniture de friction sur porte d'entrée <u>Quantité estimée:</u> <u>Justificatif:</u> Après analyse en laboratoire	<u>Analyse:</u> P020 <u>Partie analysée par le laboratoire:</u> - Matériau souple noir avec poussières : Absence d'amiante

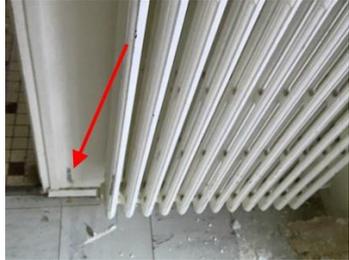
Séjour	3	Mur de refend	Oui 2ème étage porte 205 - Séjour : Mur de refend	<p><u>Identifiant:</u> ZPSO004 <u>Echantillon:</u> M8620617/P007, réf. labo.: IT142212-24624 M8620617/P008, réf. labo.: IT142212-24625 <u>Description:</u> Couche1: Peinture décorative + Couche2: Enduit à base de plâtre lissé ou taloché + Couche3: Enduit à base de ciment projeté <u>Composant de la construction:</u> 3 - Parois verticales intérieures - Revêtements de murs, poteaux, cloisons, gaines, coffres + 3 - Parois verticales intérieures - Murs et cloisons maçonnés <u>Partie à sonder:</u> Couche1: Peinture décorative + Couche2: Enduit à base de plâtre lissé ou taloché + Couche3: Enduit à base de ciment projeté <u>Quantité estimée:</u> <u>Justificatif:</u> Après analyse en laboratoire</p>	<p><u>Analyse:</u> P008 <u>Partie analysée par le laboratoire:</u> - Peintures multiples en faible quantité non séparable + enduit gris en vrac + matériau beige en faible quantité non séparable : Absence d'amiante</p>

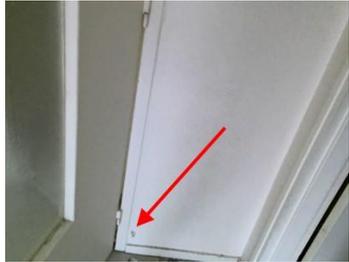
Séjour	3	Cloison	Oui 2ème étage porte 205 - Séjour : Cloison	<p><u>Identifiant:</u> ZPSO005</p> <p><u>Echantillon:</u> M8620617/P009, réf. labo.: IT142212-24626 M8620617/P010, réf. labo.: IT142212-24627</p> <p><u>Description:</u> Couche1: Enduit à base de plâtre lissé ou taloché + Couche2: Peinture décorative</p> <p><u>Composant de la construction:</u> 3 - Parois verticales intérieures - Murs et cloisons maçonnés + 3 - Parois verticales intérieures - Revêtements de murs, poteaux, cloisons, gaines, coffres</p> <p><u>Partie à sonder:</u> Couche1: Enduit à base de plâtre lissé ou taloché + Couche2: Peinture décorative</p> <p><u>Quantité estimée:</u></p> <p><u>Justificatif:</u> Après analyse en laboratoire</p>	<p><u>Analyse:</u> P010</p> <p><u>Partie analysée par le laboratoire:</u></p> <ul style="list-style-type: none"> - Phase 1 Peinture + toile fibreuse blanche non séparable Absence d'amiante - Phase 2 Enduit compact gris hétérogène + matériau blanc non séparable Absence d'amiante

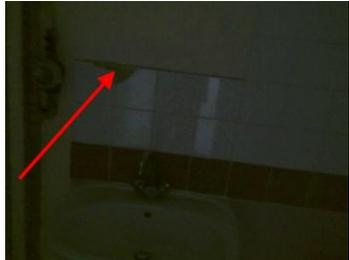
Localisation	n° de sondage	Zone	Prélèvement effectué / Sondage et extension	Echantillon	Analyse	Photo
Salle de bains	1	Mur A; Mur C; Mur D	Oui 2ème étage porte 205 - Salle de bains : Mur A; Mur C; Mur D	<p><u>Identifiant:</u> ZPSO008 <u>Réf. échantillon:</u> M8620617/P014 <u>Réf. laboratoire:</u> IT142212-24631 <u>Description:</u> Couche1: Colle de faïence + Couche2: Joint de faïence <u>Composant de la construction:</u> 3 - Parois verticales intérieures - Revêtements de murs, poteaux, cloisons, gaines, coffres <u>Partie à sonder:</u> Couche1: Colle de faïence + Couche2: Joint de faïence <u>Quantité estimée:</u> <u>Justificatif:</u> Après analyse en laboratoire</p>	<p><u>Analyse:</u> P014 <u>Partie analysée par le laboratoire:</u> - Phase 1 Colle beige + couche plâtreuse blanche en faible quantité non séparable + matériau gris en faible quantité en vrac non séparable Absence d'amiante - Phase 2 Joint cassant blanc Absence d'amiante</p>

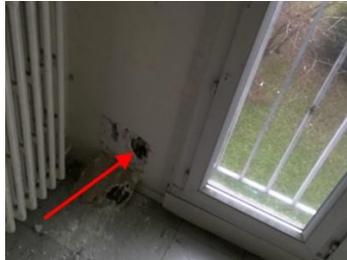
Localisation	n° de sondage	Zone	Prélèvement effectué / Sondage et extension	Echantillon	Analyse	Photo
Séjour	1	Mur donnant sur extérieur	Oui 2ème étage porte 205 - Séjour : Mur donnant sur extérieur	<u>Identifiant:</u> ZPSO018 <u>Réf. échantillon:</u> M8620617/P024 <u>Réf. laboratoire:</u> IT142212-24641 <u>Description:</u> Plot de colle fixant les cloisons au mur <u>Composant de la construction:</u> 3 - Parois verticales intérieures - Cloisons sèches (assemblées, préfabriquées) <u>Partie à sonder:</u> Plot de colle fixant les cloisons au mur <u>Quantité estimée:</u> <u>Justificatif:</u> Après analyse en laboratoire	<u>Analyse:</u> P024 <u>Partie analysée par le laboratoire:</u> - Matériau blanc : Absence d'amiante

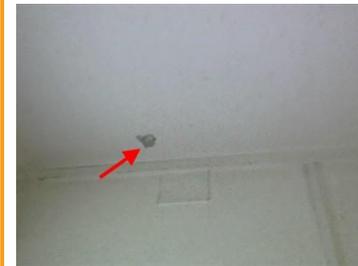
Séjour	3	Plafond	Oui 2ème étage porte 205 - Séjour : Plafond	<p><u>Identifiant:</u> ZPSO006</p> <p><u>Echantillon:</u> M8620617/P011, réf. labo.: IT142212-24628 M8620617/P012, réf. labo.: IT142212-24629</p> <p><u>Description:</u> Couche1: Peinture décorative + Couche2: Enduit à base de plâtre lissé ou taloché + Couche3: Enduit à base de ciment lissé ou taloché</p> <p><u>Composant de la construction:</u> 4 - Plafonds et faux plafonds - Plafonds</p> <p><u>Partie à sonder:</u> Couche1: Peinture décorative + Couche2: Enduit à base de plâtre lissé ou taloché + Couche3: Enduit à base de ciment lissé ou taloché</p> <p><u>Quantité estimée:</u></p> <p><u>Justificatif:</u> Après analyse en laboratoire</p>	<p><u>Analyse:</u> P012</p> <p><u>Partie analysée par le laboratoire:</u> - Peintures multiples non séparable + enduit plâtreux blanc en vrac : Absence d'amiante</p>

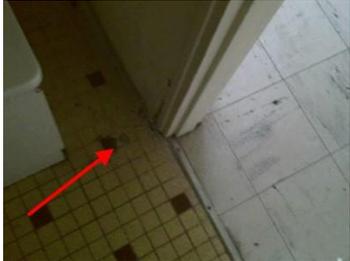
Salle de bains	3	Sol	Oui 2ème étage porte 205 - Salle de bains : Sol	<p><u>Identifiant:</u> ZPSO001 <u>Echantillon:</u> M8620617/P001, réf. labo.: IT142212-24618 M8620617/P002, réf. labo.: IT142212-24619 <u>Description:</u> Couche1: Colle de carrelage + Couche2: Joint de carrelage + Couche3: Ragréage <u>Composant de la construction:</u> 5 - Planchers et planchers techniques - Revêtements de sols <u>Partie à sonder:</u> Couche1: Colle de carrelage + Couche2: Joint de carrelage + Couche3: Ragréage <u>Quantité estimée:</u> <u>Justificatif:</u> Après analyse en laboratoire</p>	<p><u>Analyse:</u> P002 <u>Partie analysée par le laboratoire:</u> - Colle beige en vrac hétérogène + ragréage gris en vrac hétérogène non séparable : Absence d'amiante</p>

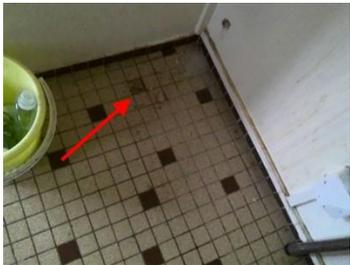
Cuisine	4	Sol	Oui 2ème étage porte 205 - Cuisine : Sol	<p><u>Identifiant:</u> ZPSO001 <u>Echantillon:</u> M8620617/P001, réf. labo.: IT142212-24618 M8620617/P002, réf. labo.: IT142212-24619 <u>Description:</u> Couche1: Colle de carrelage + Couche2: Joint de carrelage + Couche3: Ragréage <u>Composant de la construction:</u> 5 - Planchers et planchers techniques - Revêtements de sols <u>Partie à sonder:</u> Couche1: Colle de carrelage + Couche2: Joint de carrelage + Couche3: Ragréage <u>Quantité estimée:</u> <u>Justificatif:</u> Après analyse en laboratoire</p>	<p><u>Analyse:</u> P001 <u>Partie analysée par le laboratoire:</u> - Colle grise hétérogène : Absence d'amiante</p>

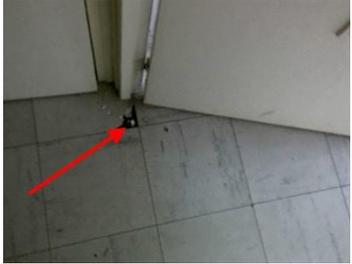
ZPSO002 : Couche1: Dalle de sol + Couche2: Colle bitumineuse + Couche3: Ragréage

ZPSO	Niveau	Localisation	Zone	Description du prélèvement réalisé	Surface indicative
ZPSO002	2ème étage porte 205	Entrée; placard 1; Séjour	Sol	Analyse : P003 - Phase 1 Dalle dure cassante grise (Présence d'amiante) - Phase 2 Colle bitumineuse noire (Présence d'amiante) - Phase 3 Ragréage gris hétérogène (Absence d'amiante) Analyse : P004 - Phase 1 Dalle dure cassante grise (Présence d'amiante) - Phase 2 Colle bitumineuse noire (Présence d'amiante) - Phase 3 Ragréage gris hétérogène (Absence d'amiante)	26m ²
ZPSO003	2ème étage porte 205	Séjour; Cuisine	Doublages avec liaisons sur murs et plafonds	Analyse : P005 - Peinture non séparable + toile fibreuse blanche non séparable + matériau plâtreux blanc non séparable + papier non séparable + matériau plâtreux blanc en vrac + carton (Présence d'amiante) Analyse : P006 - Peinture non séparable + toile fibreuse blanche non séparable + carton non séparable + enduit plâtreux blanc (Présence d'amiante)	14m ²

Localisation	n° de sondage	Zone	Prélèvement effectué / Sondage et extension	Echantillon	Analyse	Photo
Entrée	1	Sol	Oui 2ème étage porte 205 - Entrée : Sol	<u>Identifiant:</u> ZPSO002 <u>Echantillon:</u> M8620617/P003, réf. labo.: IT142212-24620 M8620617/P004, réf. labo.: IT142212-24621 <u>Description:</u> Couche1: Dalle de sol + Couche2: Colle bitumineuse + Couche3: Ragréage <u>Composant de la construction:</u> 5 - Planchers et planchers techniques - Revêtements de sols <u>Partie à sonder:</u> Couche1: Dalle de sol + Couche2: Colle bitumineuse + Couche3: Ragréage <u>Quantité estimée:</u> <u>Justificatif:</u> Après analyse en laboratoire	<u>Analyse:</u> P004 <u>Partie analysée par le laboratoire:</u> - Phase 1 Dalle dure cassante grise Présence d'amiante - Phase 2 Colle bitumineuse noire Présence d'amiante - Phase 3 Ragréage gris hétérogène Absence d'amiante

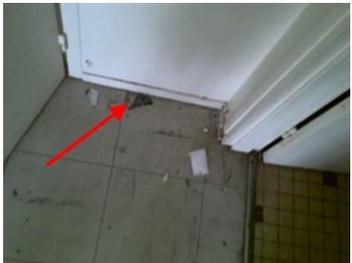
Séjour	3	Sol	Oui 2ème étage porte 205 - Séjour : Sol	<u>Identifiant:</u> ZPSO002 <u>Echantillon:</u> M8620617/P003, réf. labo.: IT142212-24620 M8620617/P004, réf. labo.: IT142212-24621 <u>Description:</u> Couche1: Dalle de sol + Couche2: Colle bitumineuse + Couche3: Ragréage <u>Composant de la construction:</u> 5 - Planchers et planchers techniques - Revêtements de sols <u>Partie à sonder:</u> Couche1: Dalle de sol + Couche2: Colle bitumineuse + Couche3: Ragréage <u>Quantité estimée:</u> 26 m2 <u>Justificatif:</u> Après analyse en laboratoire	<u>Analyse:</u> P003 <u>Partie analysée par le laboratoire:</u> - Phase 1 Dalle dure cassante grise Présence d'amiante - Phase 2 Colle bitumineuse noire Présence d'amiante - Phase 3 Ragréage gris hétérogène Absence d'amiante

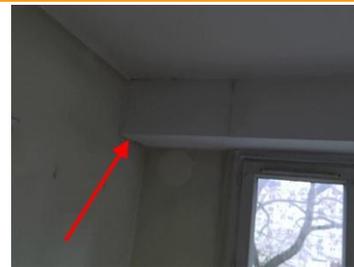
ZPSO013 : Mastic

Niveau : 2ème étage porte 205						
Localisation	n° de sondage	Zone	Prélèvement effectué / Sondage et extension	Echantillon	Analyse	Photo
Séjour	1	mastic sur coffre de volet	Oui 2ème étage porte 205 - Séjour : mastic sur coffre de volet	<u>Identifiant:</u> ZPSO013 <u>Réf. échantillon:</u> M8620617/P019 <u>Réf. laboratoire:</u> IT142212-24636 <u>Description:</u> Mastic <u>Composant de la construction:</u> 6 - Conduits et accessoires intérieurs - Conduits de fluides (air, eau, vapeur, fumée, échappement, autres fluides) <u>Partie à sonder:</u> Mastic <u>Quantité estimée:</u> <u>Justificatif:</u> Après analyse en laboratoire	<u>Analyse:</u> P019 <u>Partie analysée par le laboratoire:</u> - Matériau souple blanc avec poussières : Absence d'amiante

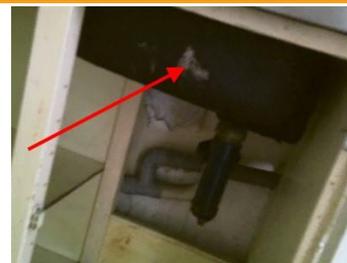
ZPSO009 : Plaques souples bitumineuses antivibratiles						
Niveau : 2ème étage porte 205						
Localisation	n° de sondage	Zone	Prélèvement effectué / Sondage et extension	Echantillon	Analyse	Photo

ZPSO009	2ème étage porte 205	Cuisine	Sous évier	Analyse : P015 - Matériau bitumineux noir en vrac (Présence d'amiante)	1U

P015	<u>Identifiant:</u> ZPSO009 <u>Description:</u> Plaques souples bitumineuses antivibratiles	- Matériau bitumineux noir en vrac : Présence d'amiante	Présence d'amiante
P016	<u>Identifiant:</u> ZPSO010 <u>Description:</u> Joint d'étanchéité entre menuiserie et structure	- Matériau souple blanc : Absence d'amiante	Absence d'amiante
P017	<u>Identifiant:</u> ZPSO011 <u>Description:</u> Garniture de friction sur fenêtres	- Matériau souple noir : Absence d'amiante	Absence d'amiante
P018	<u>Identifiant:</u> ZPSO012 <u>Description:</u> Joint de mastic de vitrage	- Matériau souple gris avec poussières : Absence d'amiante	Absence d'amiante
P019	<u>Identifiant:</u> ZPSO013 <u>Description:</u> Mastic	- Matériau souple blanc avec poussières : Absence d'amiante	Absence d'amiante
P020	<u>Identifiant:</u> ZPSO014 <u>Description:</u> Garniture de friction sur porte d'entrée	- Matériau souple noir avec poussières : Absence d'amiante	Absence d'amiante

Cuisine	1	Sous évier	Oui 2ème étage porte 205 - Cuisine : Sous évier	<p><u>Identifiant:</u> ZPSO009 <u>Réf. échantillon:</u> M8620617/P015 <u>Réf. laboratoire:</u> IT142212-24632 <u>Description:</u> Plaques souples bitumineuses antivibratiles <u>Composant de la construction:</u> 8 - Équipements divers et accessoires - éviers métalliques <u>Partie à sonder:</u> Plaques souples bitumineuses antivibratiles <u>Quantité estimée:</u> <u>Justificatif:</u> Après analyse en laboratoire</p>	<p><u>Analyse:</u> P015 <u>Partie analysée par le laboratoire:</u> - Matériau bitumineux noir en vrac : Présence d'amiante</p>

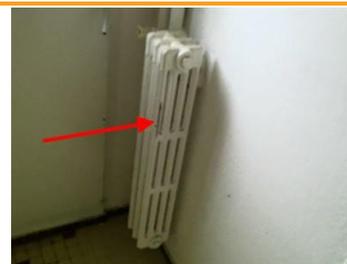
ZPSO015 : peinture sur radiateur

Localisation	n° de sondage	Zone	Prélèvement effectué / Sondage et extension	Echantillon	Analyse	Photo
Séjour	1	radiateur	Sondage et extension de la ZPSO du ou des échantillon(s) : P021	<p><u>Identifiant:</u> ZPSO015 <u>Réf. échantillon:</u> M8620617/P021 <u>Réf. laboratoire:</u> IT142212-24638 <u>Description:</u> peinture sur radiateur <u>Composant de la construction:</u> 8 - Équipements divers et accessoires - radiateurs <u>Partie à sonder:</u> peinture <u>Quantité estimée:</u> <u>Justificatif:</u> Après analyse en laboratoire</p>	<p><u>Analyse:</u> P021</p>	Idem photo : P021
Cuisine	2	radiateur	Oui 2ème étage porte 205 - Cuisine : radiateur	<p><u>Identifiant:</u> ZPSO015 <u>Réf. échantillon:</u> M8620617/P021 <u>Réf. laboratoire:</u> IT142212-24638 <u>Description:</u> peinture sur radiateur <u>Composant de la construction:</u> 8 - Équipements divers et accessoires - radiateurs <u>Partie à sonder:</u> peinture <u>Quantité estimée:</u> <u>Justificatif:</u> Après analyse en laboratoire</p>	<p><u>Analyse:</u> P021 <u>Partie analysée par le laboratoire:</u> - Peintures multiples en vrac : Absence d'amiante</p>
