Rapport de Repérage Amiante Avant réalisation de démolition dans un immeuble bâti

Numéro de dossier : M9994673
Date d'intervention : 09/02/2022

13LDL0401
13 Square de Lorient
Bat. 13; Etage 4; Porte 401 (13LDL0401)
77000 Melun

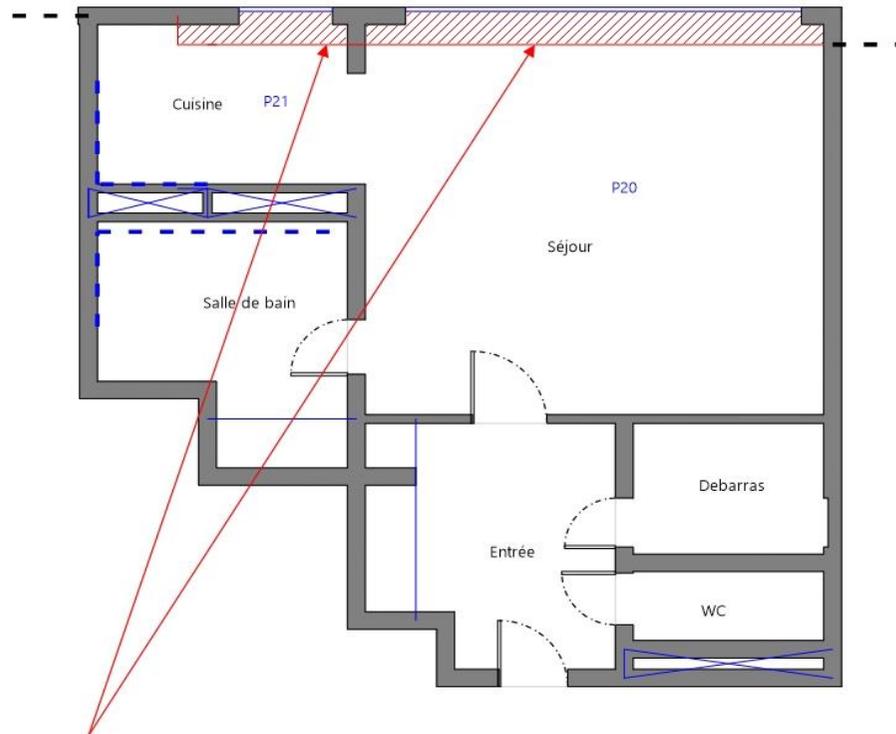
PLAFONDS

ZPSO008 Peinture + enduit de jointoiement + bande + plaques de plâtre
Score EP
