Rapport de Repérage Amiante Avant réalisation de démolition dans un immeuble bâti

Numéro de dossier : M4154943
Date d'intervention : 09/02/2022

HABITAT 77 OPH DE SEINE ET MARNE
77002 Melun

13LDL0405
13 Square de Lorient (13LDL0405)
77000 Melun

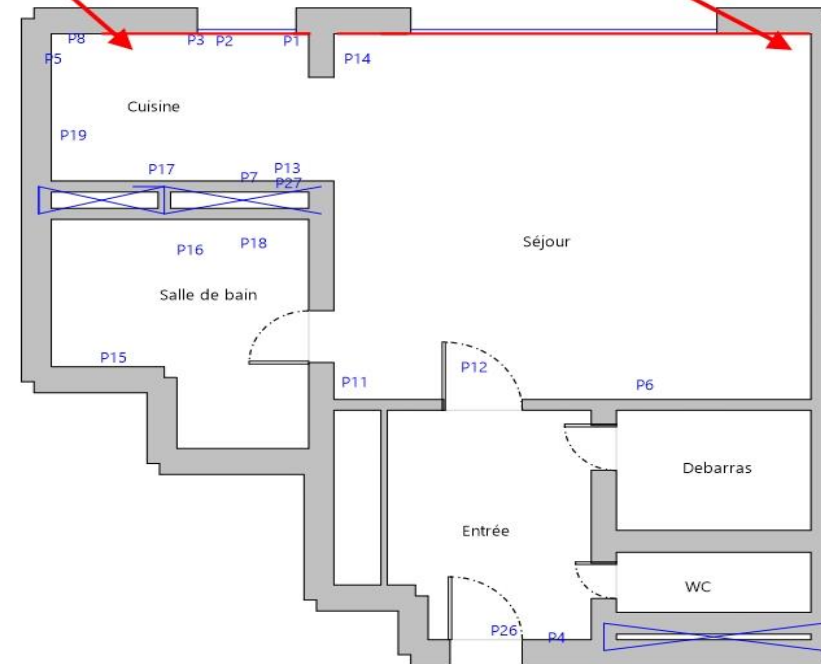
murs et éléments

a P009 Detail Couches à analyser: Peinture + Enduit de jointoiment + Bande + plaques de plâtre -
(cf. tableau des analyses)

a P010 Peinture + enduit de jointoiment + bande + plaques de plâtre Score EP
(cf. tableau des analyses)

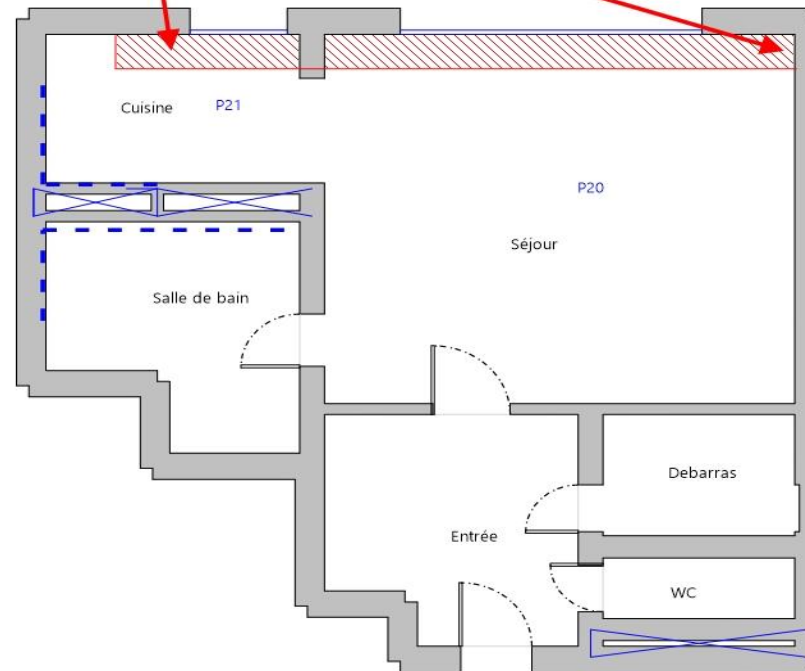
PLAFOND

a P009 Detail Couches à analyser: Peinture + Enduit de jointoiment + Bande + plaques de plâtre -
(cf. tableau des analyses)

a P010 Peinture + enduit de jointoiment + bande + plaques de plâtre Score EP
(cf. tableau des analyses)

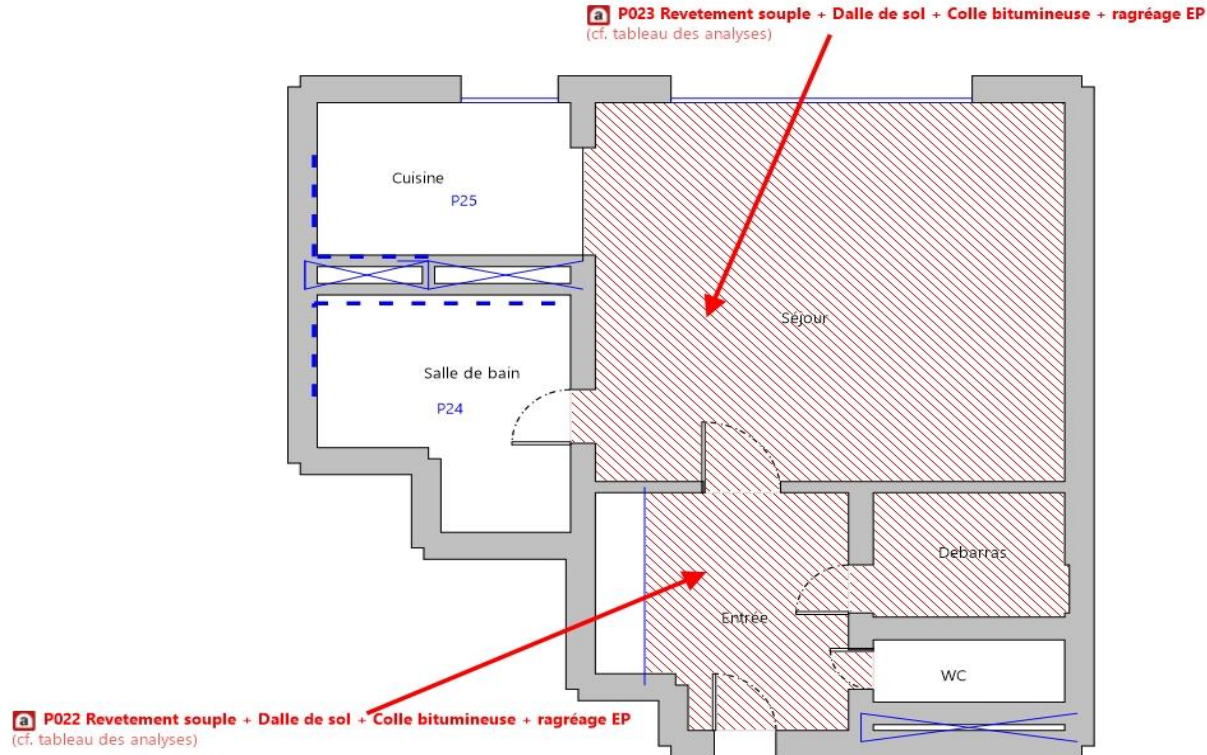
SOL

ZPSO017	4ème étage_LOG405	Entrée; Séjour; Debarras	Sol	Analyse : P022 - Phase 1 Matériau souple de type revêtement de sol (marron) (Absence d'amiante) - Phase 2 Matériau de type colle (jaune) ; matériau semi-dur de type ragréage (marron) ; matériau de type colle bitumineux (noir) ; matériau dur de type mortier, béton, chape (gris) (Présence d'amiante) Analyse : P023 - Phase 1 Matériau souple de type revêtement de sol (marron) (Absence d'amiante) - Phase 2 Matériau de type colle (jaune) ; matériau semi-dur de type ragréage (gris) ; matériau de type colle bitumineux (noir) ; matériau dur de type mortier, béton, chape (gris) (Présence d'amiante)	23.35m2

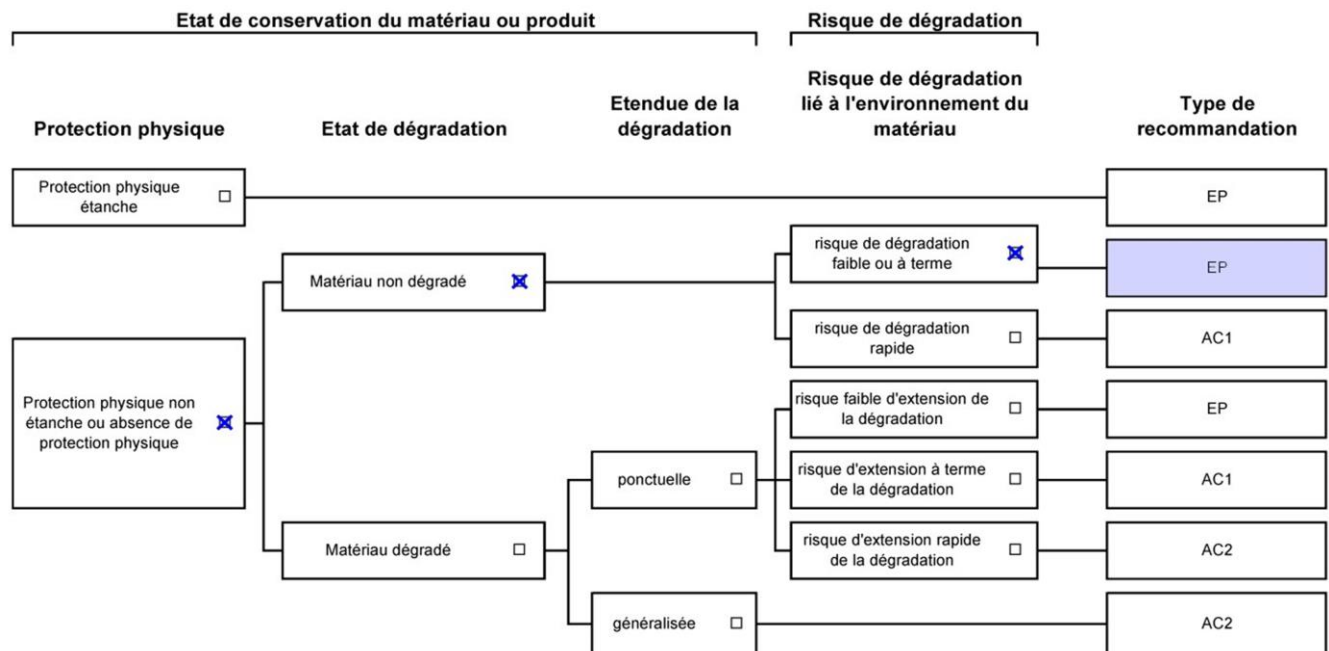
Matériau : Peinture + enduit de jointoiment + bande + plaques de plâtre

Résultat Score EP (Z-III-RF)

EP : Surveiller l'évolution de l'état de conservation.
AC1: Recouvrir le matériau d'une couche de protection.
AC2 : Supprimer ou remplacer le composant.

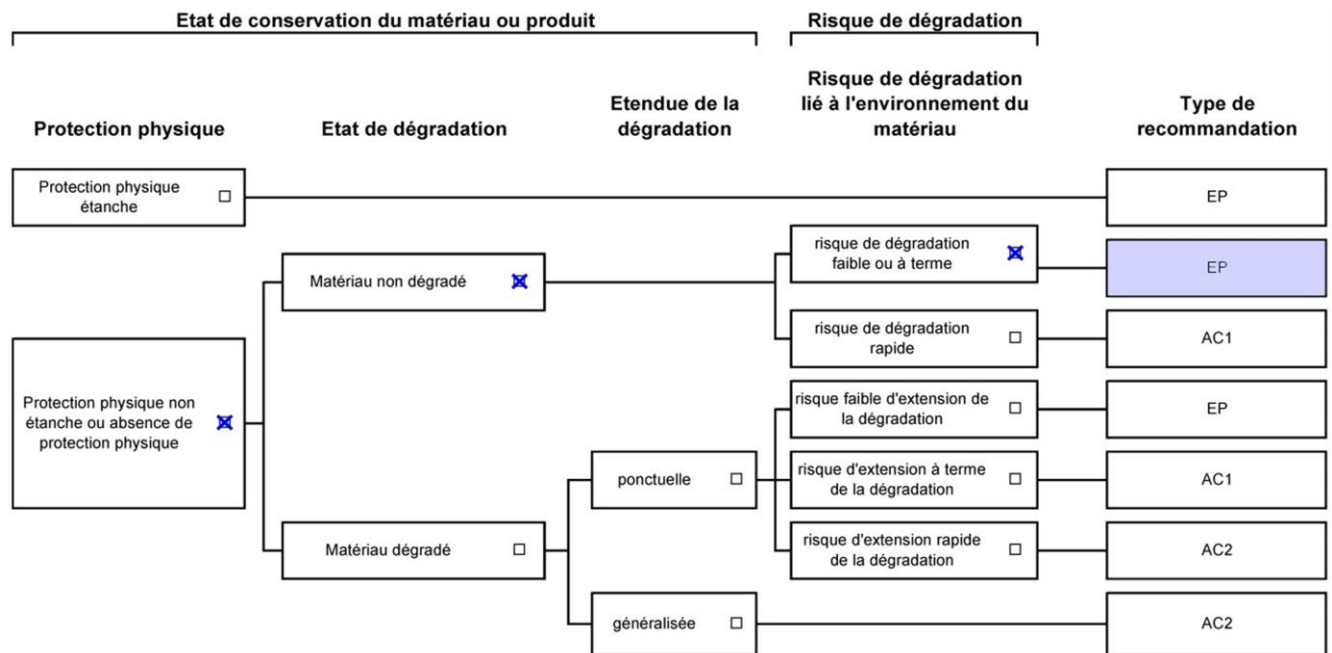
Matériau : Revêtement souple + Dalle de sol + Colle bitumineuse + ragréage

Résultat EP (Z-III-RF)

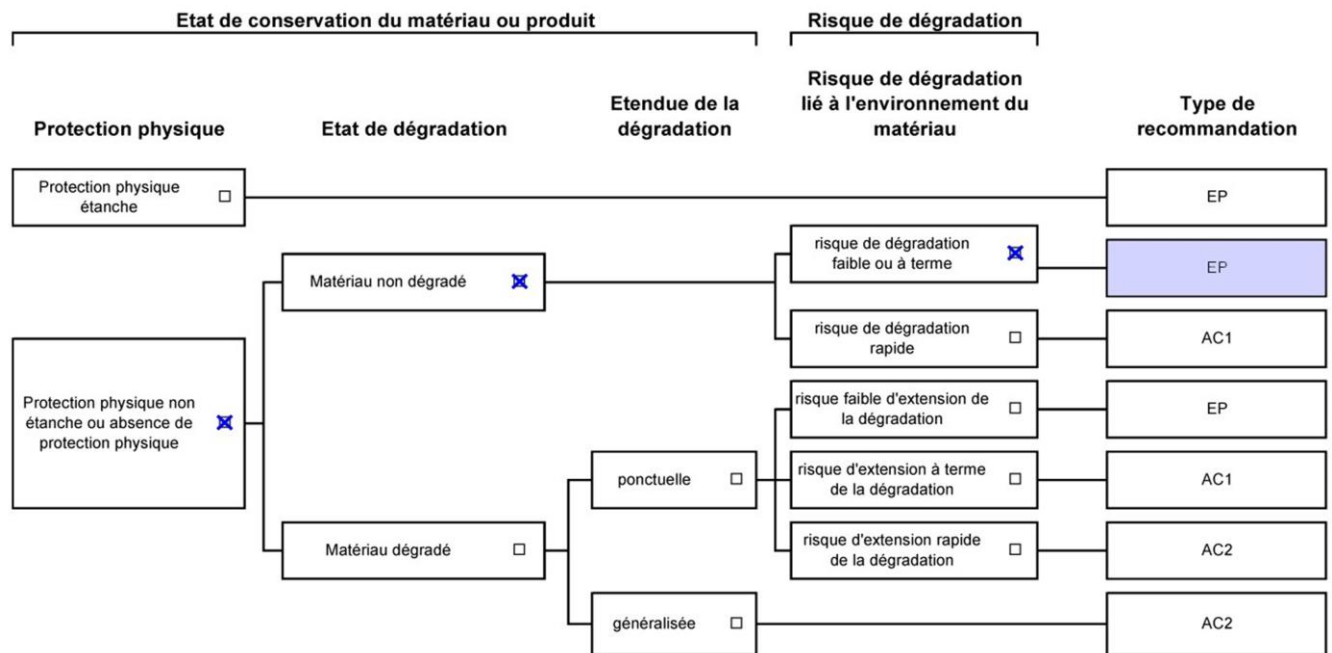
Matériau : Revêtement souple + Dalle de sol + Colle bitumineuse + ragréage

Résultat EP (Z-III-RF)
