# Rapport de Repérage Amiante Avant réalisation de démolition dans un immeuble bâti

Numéro de dossier : M9091232  
Date d'intervention : 10/06/2021

13LDL0204  
13 Square de Lorient  
77000 Melun

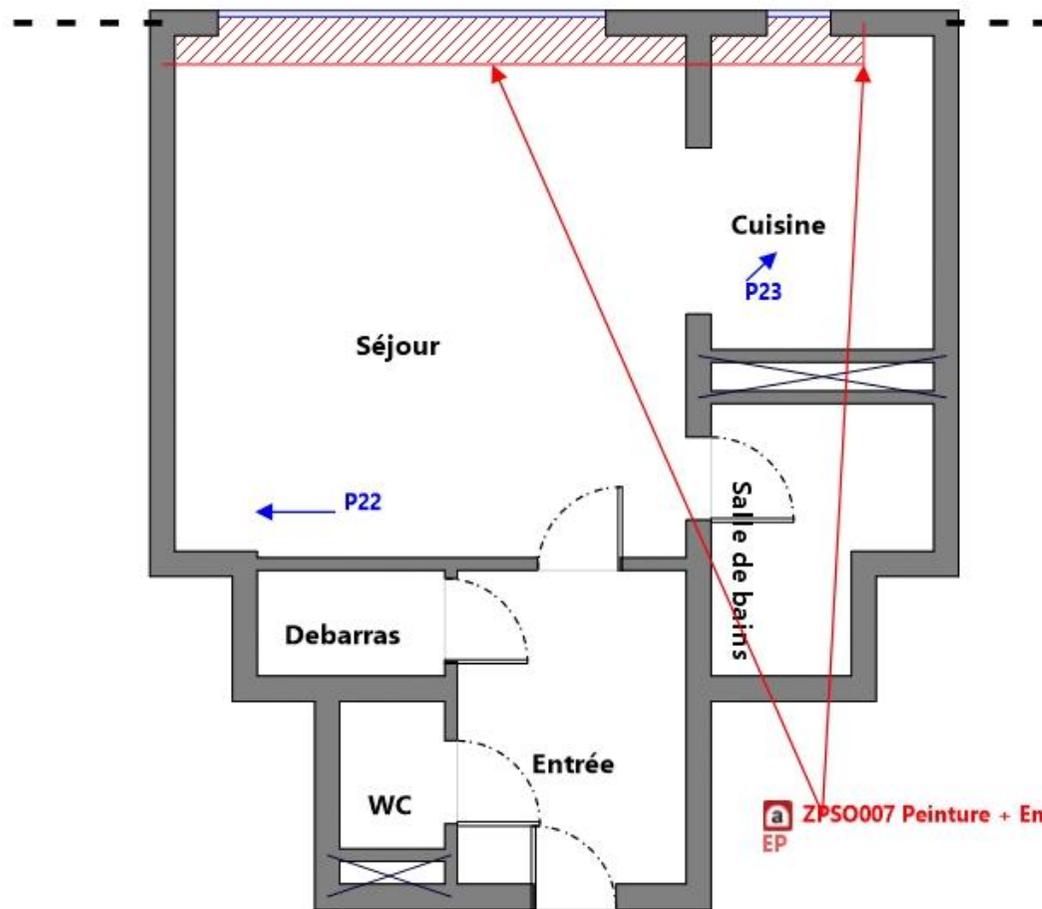
ZPS0007 Peinture + Enduit de jointoiement + Bande + plaques de plâtre  
EP
