Pre-Rapport de Repérage Amiante Avant réalisation de démolition dans un immeuble bâti

Numéro de dossier : M1043832
Date d'intervention : 10/06/2021

13LDL0207
13 Square de Lorient
77000 Melun

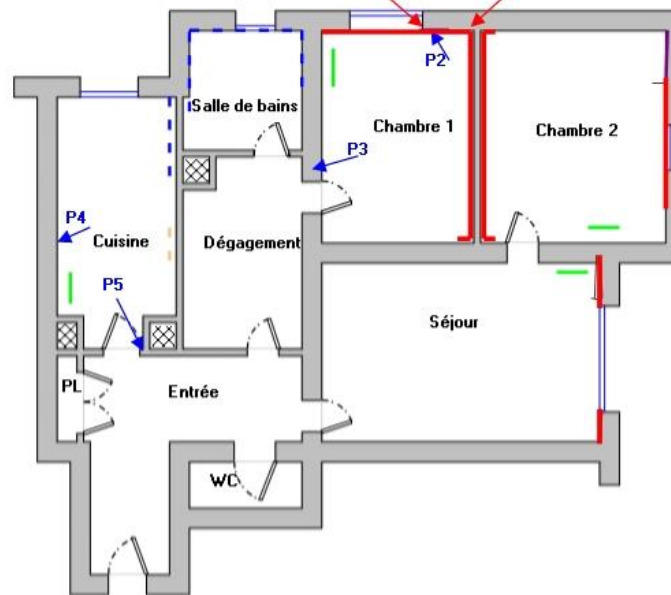
a P001 Peinture décorative + Enduit de jointoiement EP
(cf. tableau des analyses)

a P006 Peinture décorative + Enduit de jointoiement EP
(cf. tableau des analyses)

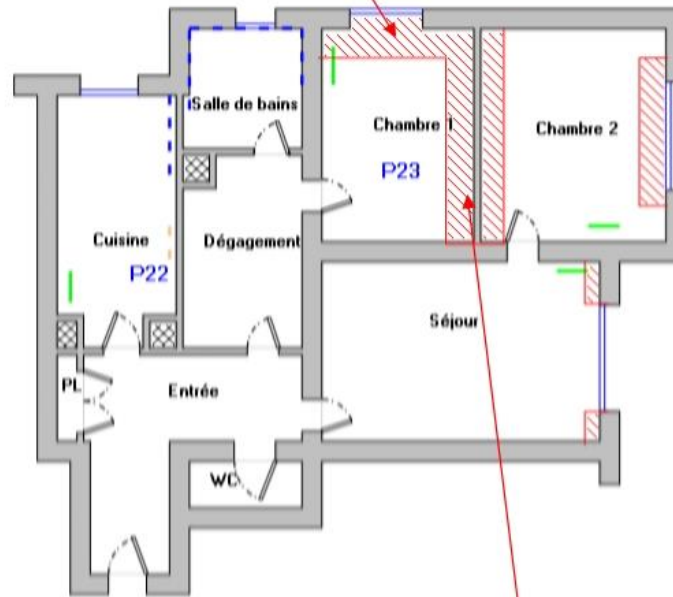
a ZPSO001 Couche1: Peinture décorative (pailletées, gouttelettes, ...) + Couche2: Enduit de jointoiement des plaques de plâtre EP

a ZPSO005 Couche1: Peinture décorative (pailletées, gouttelettes, ...) + Couche2: Enduit de jointoiement des plaques de plâtre EP
