Examen réalisé conformément à l'application du décret N°2017-899 du 9 mai 2017 relatif au repérage de l'amiante avant certaines opérations et de la liste C de l'annexe 13-9 du code de la santé publique

13LDL0408
13 Square de Lorient
77000 Melun

Numéro de mission : M6896262

Descriptif des travaux :
Démolition du logement

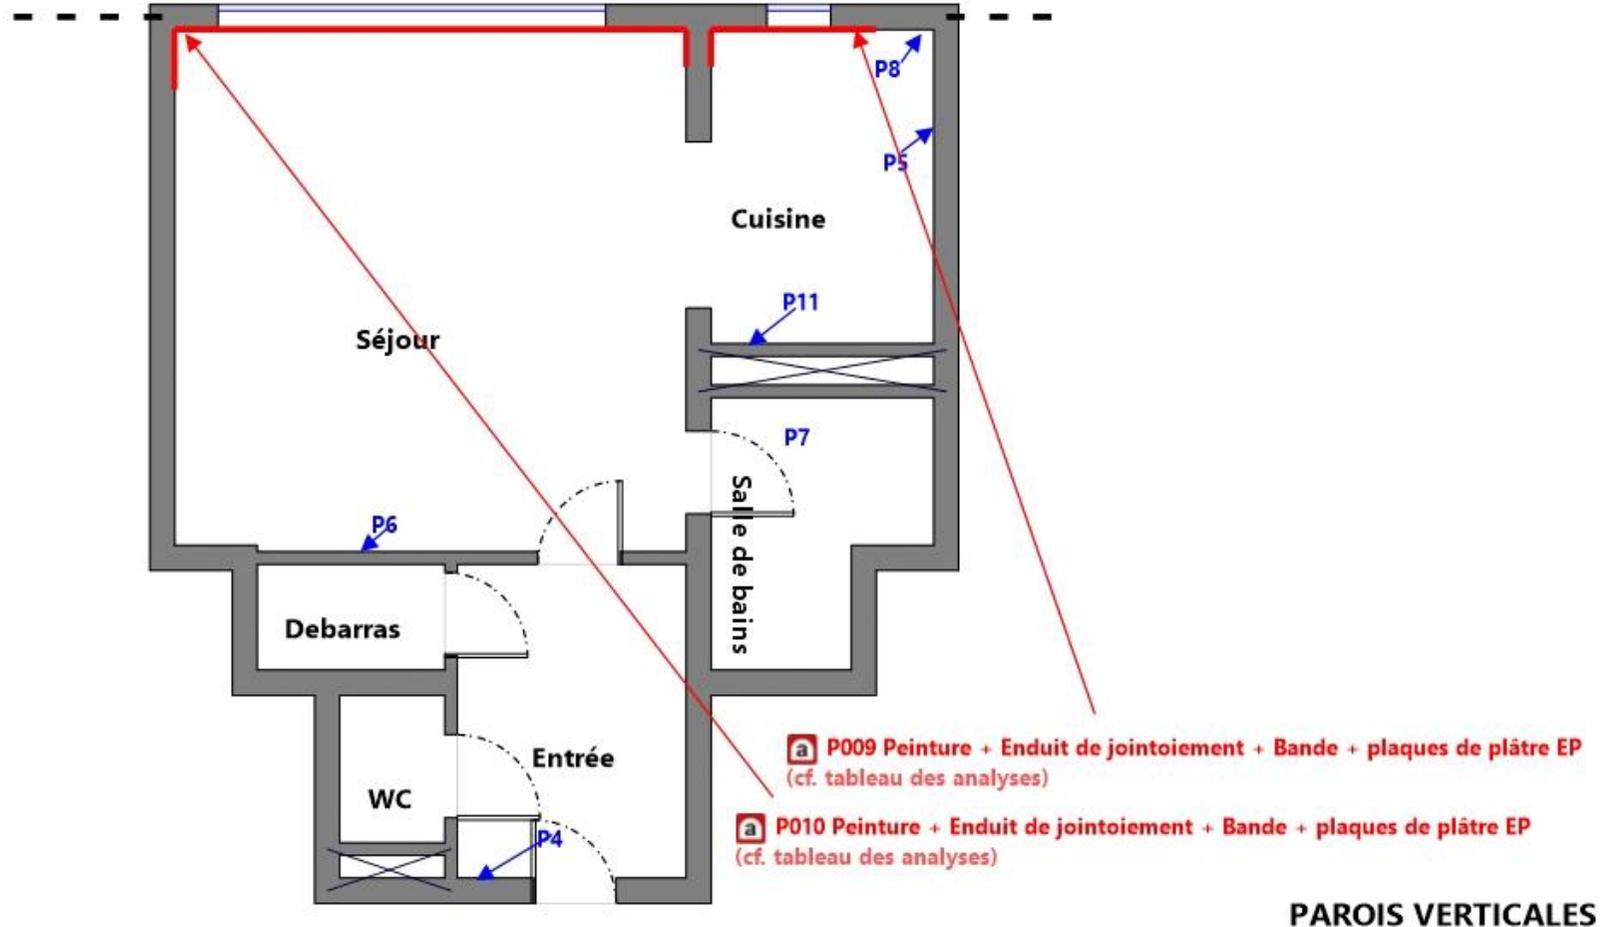
ZPSO	Niveau	Localisation	Zone	Description du prélèvement réalisé	Surface indicative
ZPSO007	4ème étage PORTE 08	Cuisine	Doublages de façade avec liaisons sur murs et plafonds	Analyse : P009 - Phase 1 Matériau semi-dur de type enduit (brillant) (beige) ; matériau de type système d'enduit peinture (blanc) (Présence d'amiante) - Phase 2 Matériau souple fibreux de type papier, carton (marron) (Absence d'amiante) - Phase 3 Matériau semi-dur de type plâtre (blanc) (Absence d'amiante)	1.25m2
ZPSO008	4ème étage PORTE 08	Séjour	Doublages de façade avec liaisons sur murs et plafonds	Analyse : P010 - Phase 1 Matériau fibreux de type papier peint (beige) ; matériau de type système d'enduit peinture (gris) ; matériau souple fibreux de type papier, carton (blanc) ; matériau semi-dur (blanc) ; matériau souple fibreux de type papier, carton (marron) ; matériau semi-dur (beige) ; matériau de type polystyrène (blanc) (Présence d'amiante) - Phase 2 Matériau souple fibreux de type papier, carton (blanc) (Absence d'amiante) - Phase 3 Matériau souple fibreux de type papier, carton (marron) (Absence d'amiante) - Phase 4 Matériau semi-dur de type plâtre (blanc) (Absence d'amiante)	5.18m2

ZPSO020	4ème étage PORTE 08	Entrée; Debarras; Séjour	Sol	Analyse : P024 - Phase 1 Matériau semi-dur de type dalle de sol (blanc) (Présence d'amiante) - Phase 2 Matériau souple fibreux de type moquette (gris) ; matériau de type colle bitumineux (noir) ; matériau semi-dur de type ragréage (gris) (Présence d'amiante) Analyse : P025 - Phase 1 Matériau semi-dur de type dalle de sol (blanc) (Présence d'amiante) - Phase 2 Matériau souple fibreux de type moquette (gris) ; matériau de type colle bitumineux (noir) (Présence d'amiante)	23.35m2
