Rapport de Repérage Amiante Avant réalisation de démolition dans un immeuble bâti

Numéro de dossier : M4659238
Date d'intervention : 08/06/2021

13LDL0908
13 Square de Lorient
77000 Melun

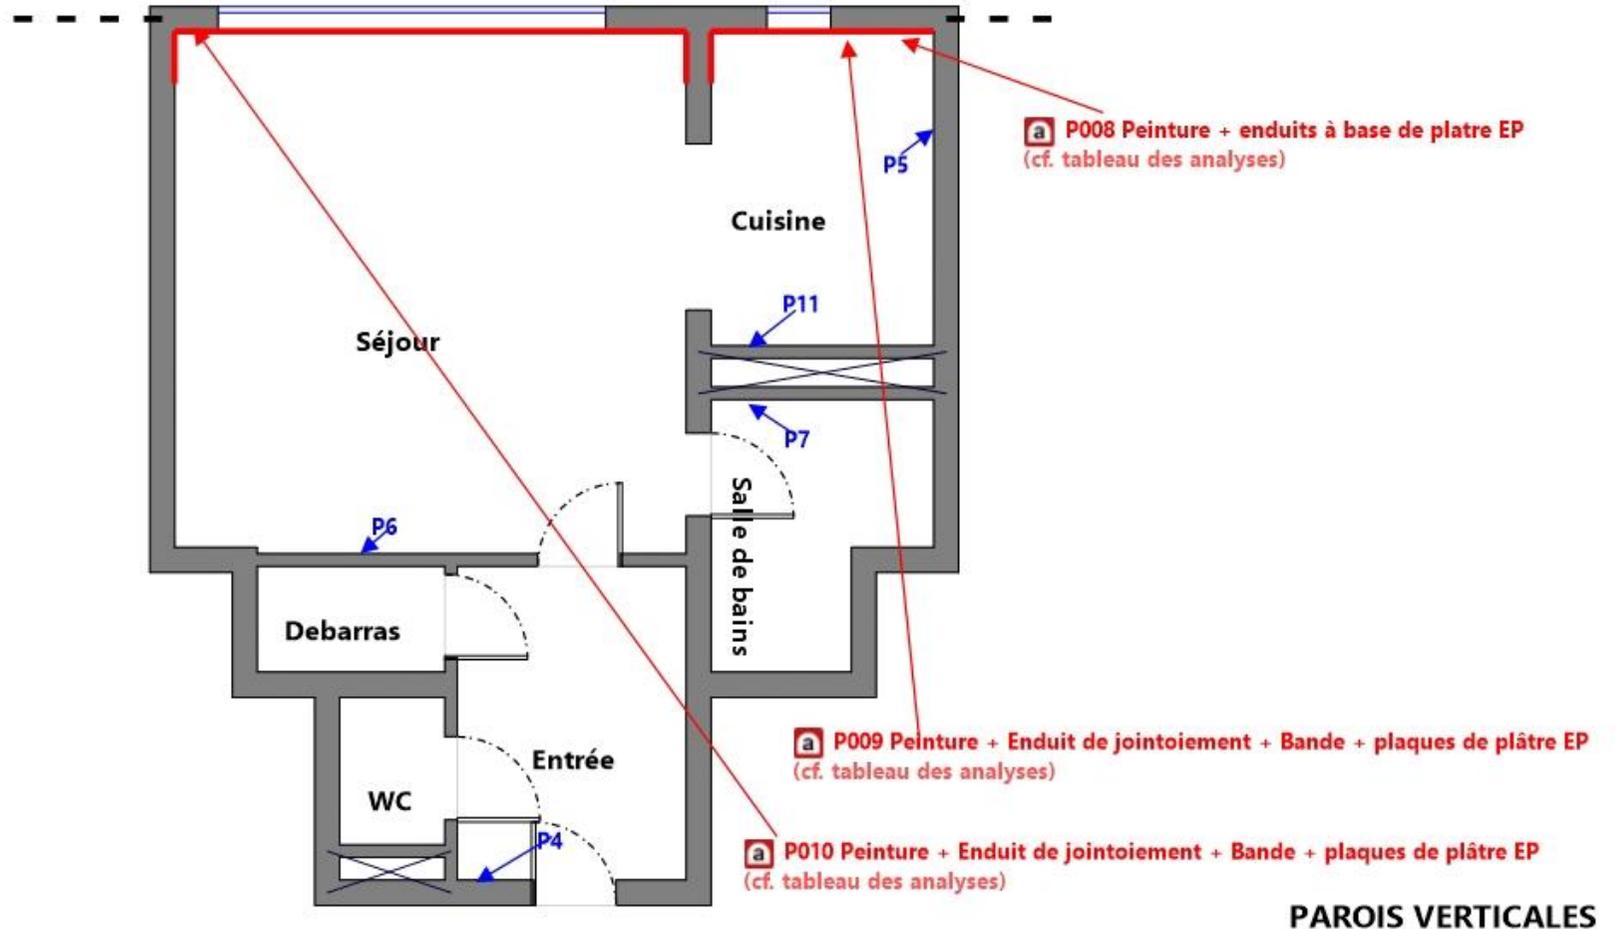
Planche de repérage des matériaux et produits amiantés
Affaire	M4659238
Opération	Telmo DA MOTA GOMES
Site	13LDL0908
	13 Square de Lorient
	77000 Melun
Date de réalisation	22/06/2021
Matériaux et produits contenant de l'amiante	
	Surface amianté
	Linéaire / paroi amianté (type 1)
	Linéaire / paroi amianté (type 2)
	Conduit amianté
Sondages destructifs / Prélèvements	
	Px Prélèvement Positif
	Px Prélèvement négatif
	S Sondage destructif
Types de murs	
	Mur Porteur
	Mur Cloison (type 1)
	Mur Cloison (type 2)
	Gaine technique
Eléments ou pièces non visités	
	Local non visitée
	Elément non visité

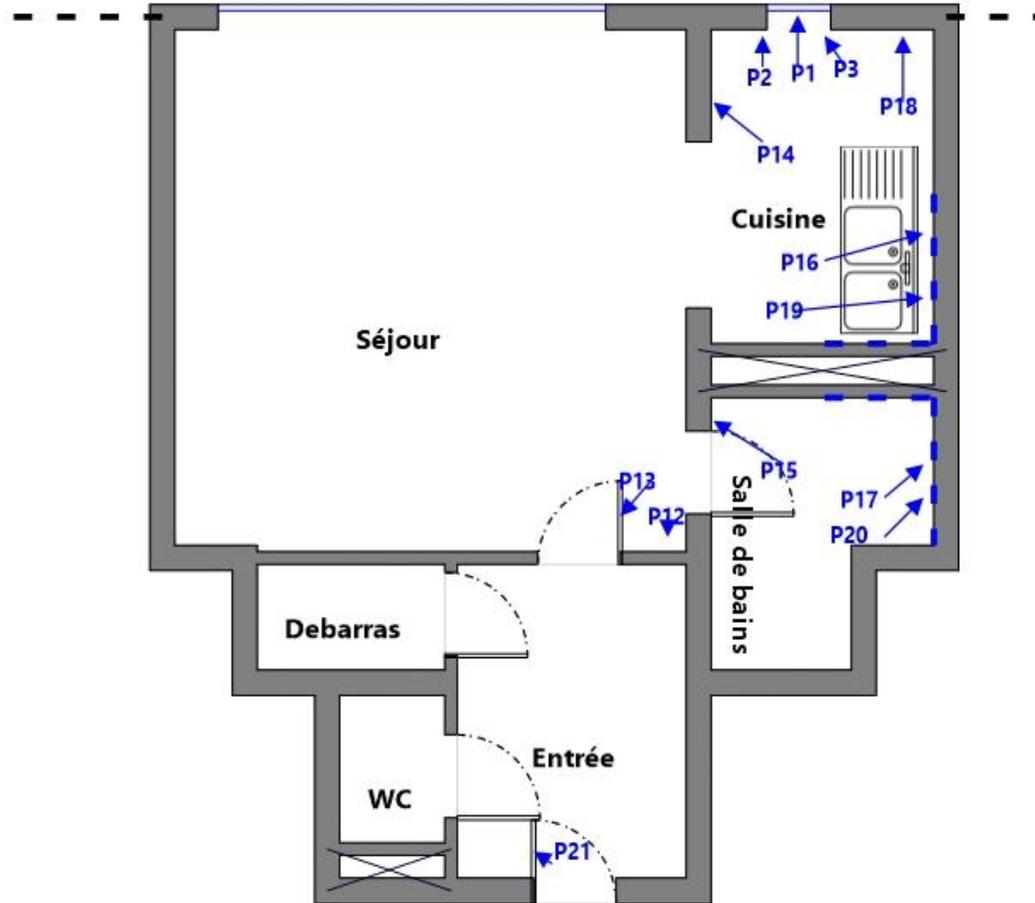
Planche de repérage des matériaux et produits amiantés
Affaire	M4659238
Opération	Telmo DA MOTA GOMES
Site	13LDL0908
	13 Square de Lorient
	77000 Melun
Date de réalisation	22/06/2021
Matériaux et produits contenant de l'amiante	
	Surface amianté
	Linéaire / paroi amianté (type 1)
	Linéaire / paroi amianté (type 2)
	Conduit amianté
Sondages destructifs / Prélèvements	
	Prélèvement Positif
	Prélèvement négatif
	Sondage destructif
Types de murs	
	Mur Porteur
	Mur Cloison (type 1)
	Mur Cloison (type 2)
	Gaine technique
Eléments ou pièces non visités	
	Local non visitée
	Elément non visité

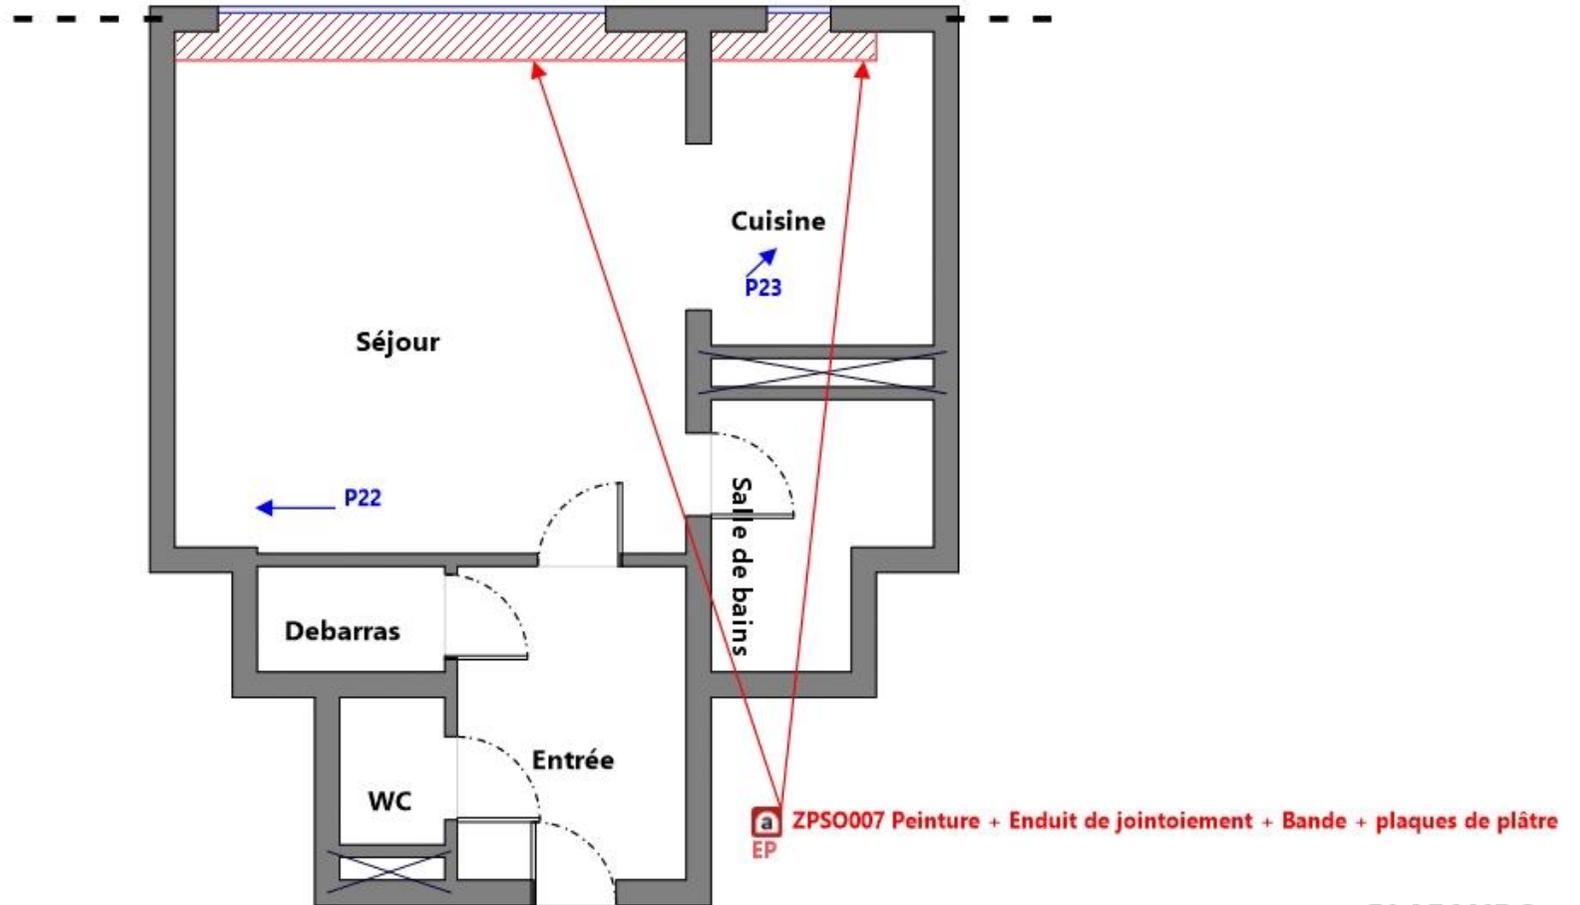
Planche de repérage des matériaux et produits amiantés
Affaire	M4659238
Opération	Telmo DA MOTA GOMES
Site	13LDL0908
	13 Square de Lorient
	77000 Melun
Date de réalisation	22/06/2021
Matériaux et produits contenant de l'amiante	
	Surface amianté
	Linéaire / paroi amianté (type 1)
	Linéaire / paroi amianté (type 2)
	Conduit amianté
Sondages destructifs / Prélèvements	
	Px Prélèvement Positif
	Px Prélèvement négatif
	S Sondage destructif
Types de murs	
	Mur Porteur
	Mur Cloison (type 1)
	Mur Cloison (type 2)
	Gaine technique
Eléments ou pièces non visités	
	Local non visitée
	Elément non visité

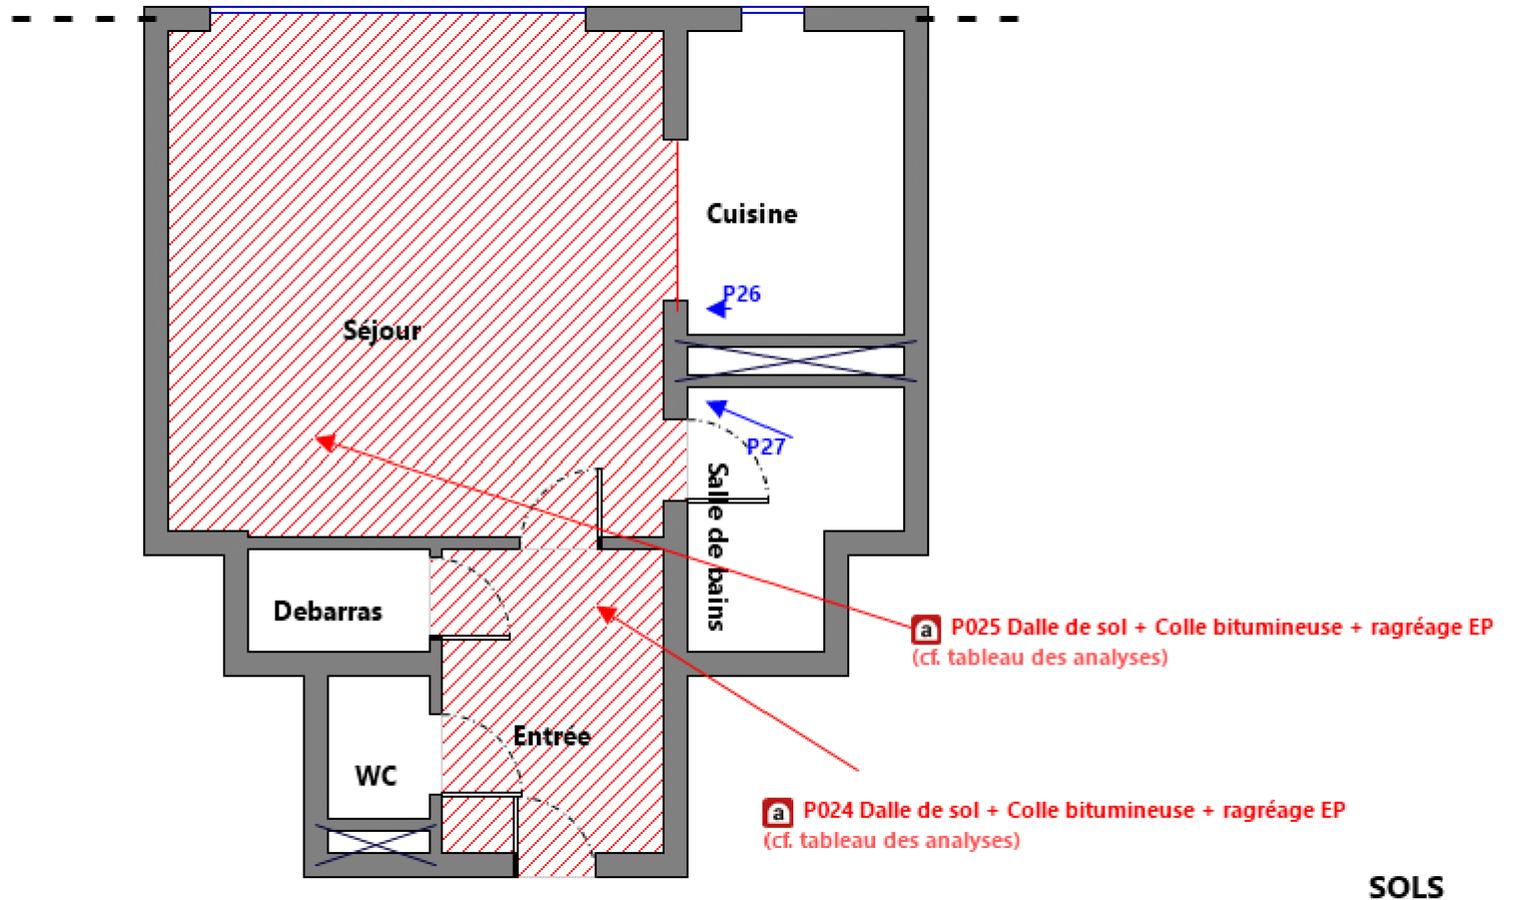
Planche de repérage des matériaux et produits amiantés
Affaire	M4659238
Opération	Telmo DA MOTA GOMES
Site	13LDL0908
	13 Square de Lorient
	77000 Melun
Date de réalisation	22/06/2021
Matériaux et produits contenant de l'amiante	
	Surface amianté
	Linéaire / paroi amianté (type 1)
	Linéaire / paroi amianté (type 2)
	Conduit amianté
Sondages destructifs / Prélèvements	
	Px Prélèvement Positif
	Px Prélèvement négatif
	S Sondage destructif
Types de murs	
	Mur Porteur
	Mur Cloison (type 1)
	Mur Cloison (type 2)
	Gaine technique
Eléments ou pièces non visités	
	Local non visitée
	Elément non visité
