# Rapport de Repérage Amiante Avant réalisation de démolition dans un immeuble bâti

Numéro de dossier : M0517159  
Date d'intervention : 08/06/2021

13LDL1003  
13 Square de Lorient  
77000 Melun

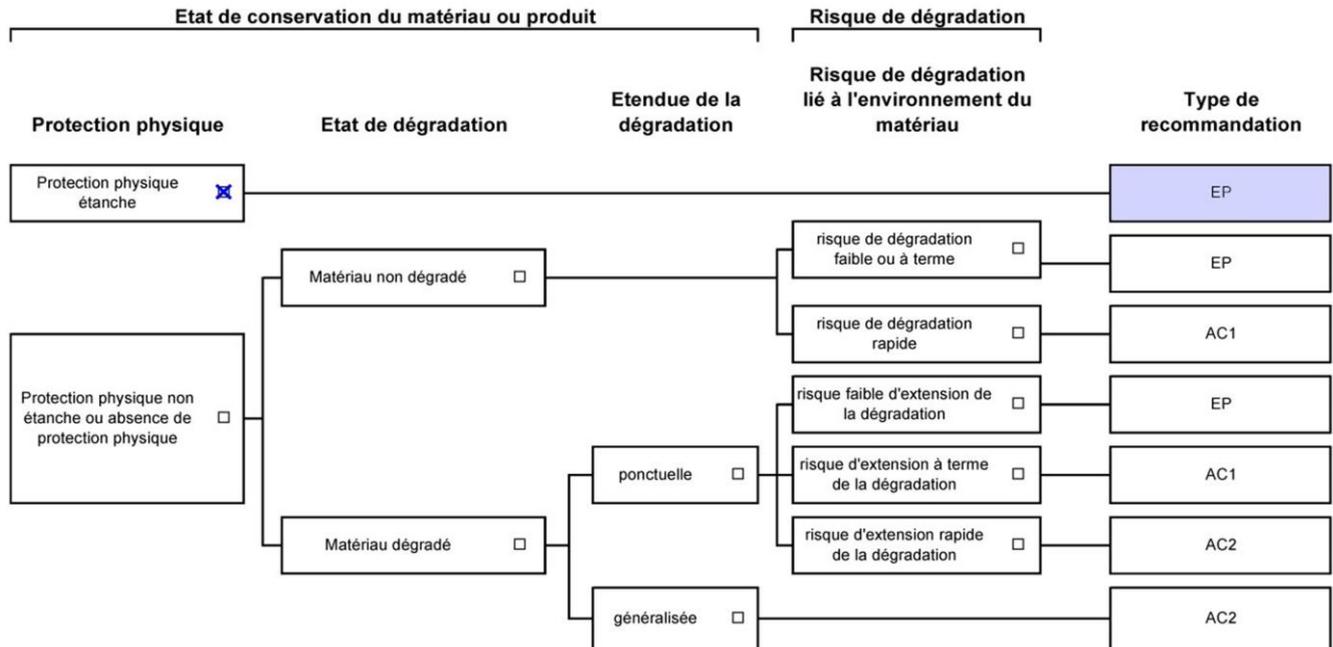
Matériau : peinture + enduit plâtreux + Ciment

Résultat Score EP (Z-PE)
