Rapport de Repérage Amiante Avant réalisation de démolition dans un immeuble bâti

Numéro de dossier : M8825514
Date d'intervention : 09/06/2021

13LDL1006
13 Square de Lorient
77000 Melun

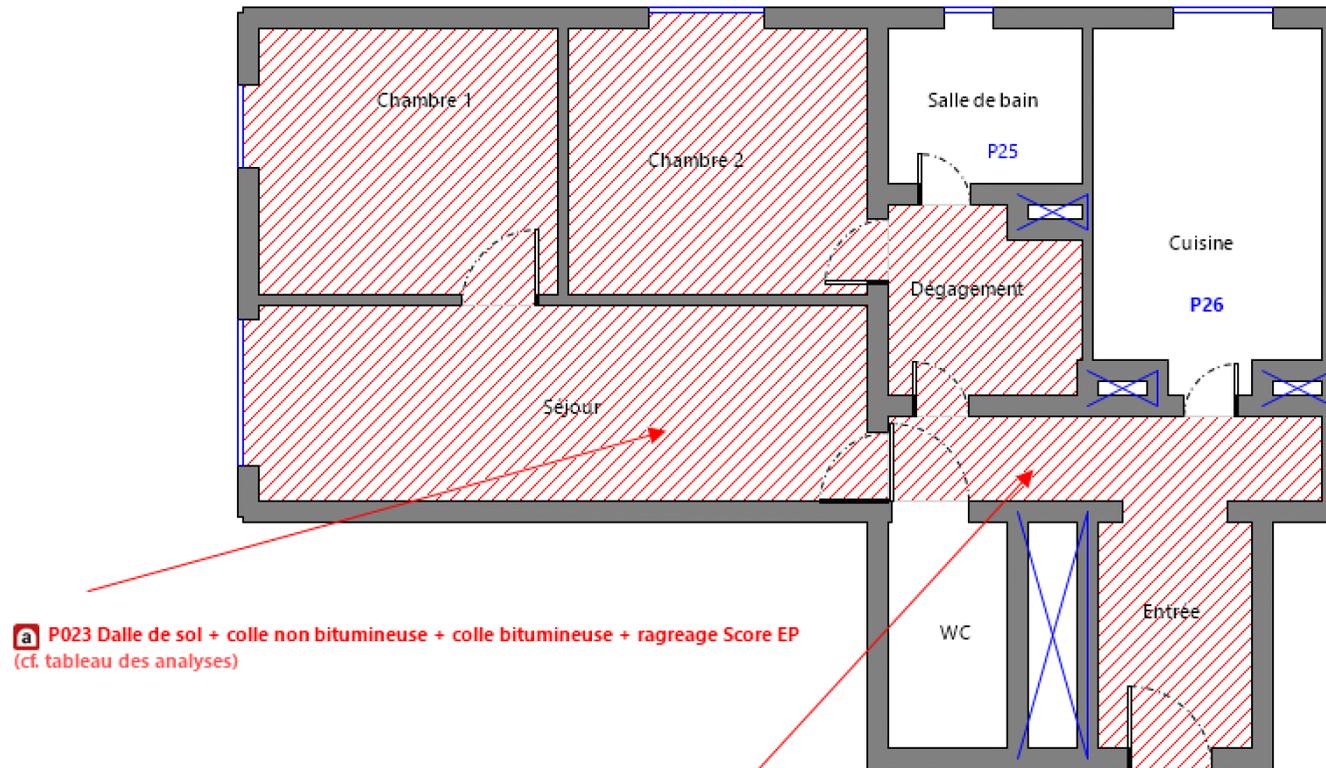
SOLS

ZPSO014	10ème étage Porte 06	Entrée; Chambre 2; Chambre 1; Dégagement; Séjour	Sol	Analyse : P022 - Phase 1 Matériau souple de type revêtement de sol (orange) (Absence d'amiante) - Phase 2 Matériau souple de type revêtement de sol (orange) en traces ; matériau de type colle (jaune) ; matériau semi-dur de type ragréage (gris) (Absence d'amiante) - Phase 3 Matériau de type colle (beige) ; matériau souple (transparent) ; matériau de type colle (jaune) ; matériau de type colle bitumineux (noir) ; matériau dur de type mortier, béton, chape (beige) (Présence d'amiante) - Phase 4 Matériau semi-dur de type dalle de sol (blanc) (Présence d'amiante) Analyse : P023 - Phase 1 Matériau souple de type revêtement de sol (beige) (Absence d'amiante) - Phase 2 Matériau de type colle (jaune) ; matériau semi-dur de type ragréage (gris) ; matériau de type colle bitumineux (noir) ; matériau dur de type mortier, béton, chape (beige) (Présence d'amiante) - Phase 3 Matériau semi-dur de type dalle de sol (gris) (Présence d'amiante)	50m2

a P023 Dalle de sol + colle non bitumineuse + colle bitumineuse + ragréage Score EP
(cf. tableau des analyses)

a P022 Dalle de sol + colle non bitumineuse + colle bitumineuse + ragréage Score EP
(cf. tableau des analyses)

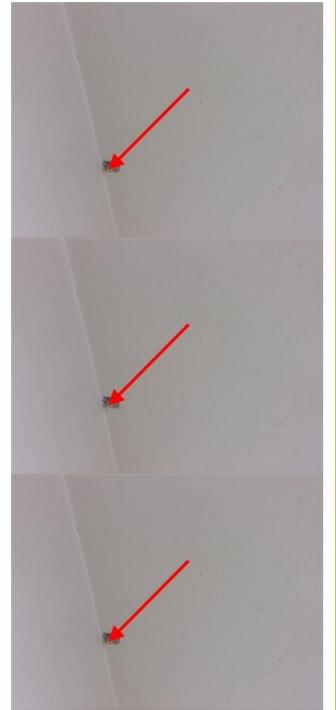
Localisation	n° de sondage	Zone	Prélèvement effectué / Sondage et extension	Echantillon	Etat de conservation	Analyse	Photo
Séjour	1	doublage façade, jonction des murs et plafonds	Oui 10ème étage Porte 06 - Séjour : Mur C	<p><u>Identifiant:</u> ZPSO008</p> <p><u>Echantillon:</u> M8825514/P012, réf. labo.: 21RI055304-012 M8825514/P013, réf. labo.: 21RI055304-013</p> <p><u>Description:</u> Peinture + enduit de jointoiment + bande + plaques de plâtre</p> <p><u>Composant de la construction:</u> 3 - Parois verticales intérieures - Cloisons sèches (assemblées, préfabriquées)</p> <p><u>Partie à sonder:</u> enduit de jointoiment des plaques de plâtre</p> <p><u>Justificatif:</u> Après analyse en laboratoire</p>	EP	<p><u>Analyse:</u> P012</p> <p><u>Partie analysée par le laboratoire:</u></p> <ul style="list-style-type: none"> - Phase 1 Matériau de type maillage de fibres et liant (blanc) ; matériau de type peinture (beige) ; matériau semi-dur de type enduit (rose) ; matériau semi-dur de type enduit (beige) ; matériau semi-dur (blanc) ; matériau souple fibreux de type papier, carton (marron) ; matériau semi-dur de type plâtre (blanc) en traces Présence d'amiante - Phase 2 Matériau souple fibreux de type papier, carton (marron) Absence d'amiante - Phase 3 Matériau semi-dur de type plâtre (blanc) Absence d'amiante

Chambre 2	2	doublage façade, jonction des murs et plafonds	Oui 10ème étage Porte 06 - Chambre 2 : Mur D	<p><u>Identifiant:</u> ZPSO008 <u>Echantillon:</u> M8825514/P012, réf. labo.: 21RI055304-012 M8825514/P013, réf. labo.: 21RI055304-013 <u>Description:</u> Peinture + Enduit de jointoiment + Bande + plaques de plâtre <u>Composant de la construction:</u> 3 - Parois verticales intérieures - Cloisons sèches (assemblées, préfabriquées) <u>Partie à sonder:</u> enduit de jointoiment des plaques de plâtre <u>Justificatif:</u> Après analyse en laboratoire</p>	EP	<p><u>Analyse:</u> P013 <u>Partie analysée par le laboratoire:</u> - Phase 1 Matériau fibreux de type papier peint (gris) ; matériau de type peinture (beige) ; matériau semi-dur de type enduit (blanc) ; matériau souple fibreux de type papier, carton (marron) ; matériau semi-dur de type plâtre (blanc) ; matériau de type polystyrène (blanc) ; matériau semi-dur (gris) Absence d'amiante - Phase 2 Matériau souple fibreux de type papier, carton (marron) Absence d'amiante - Phase 3 Matériau semi-dur de type plâtre (blanc) Absence d'amiante</p>
