Rapport de Repérage Amiante Avant réalisation de démolition dans un immeuble bâti

Numéro de dossier : M2491529
Date d'intervention : 07/06/2021

13LDL1201
13 Square de Lorient
77000 Melun

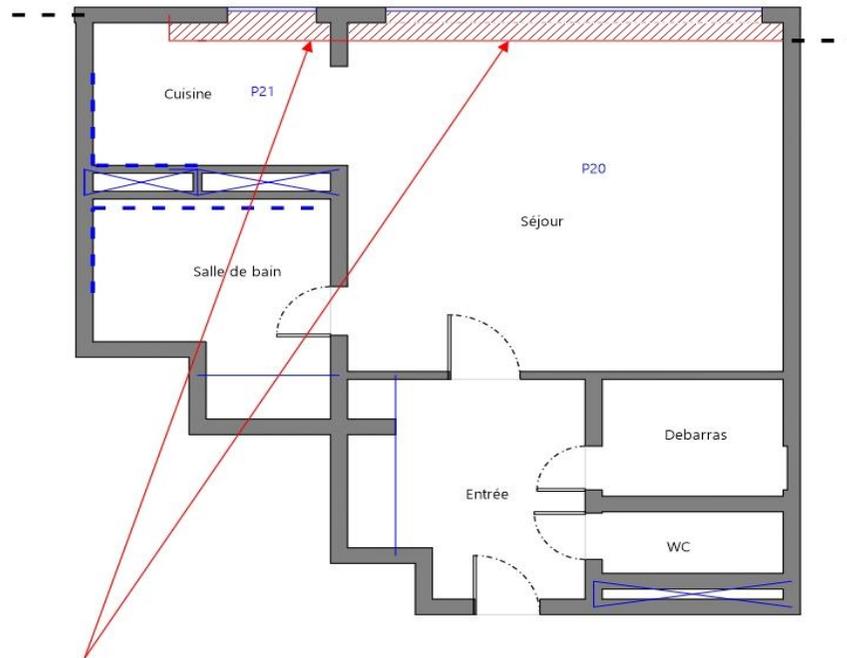
a ZPSO008 Peinture + enduit de jointoiment + bande + plaques de plâtre
Score EP
