Rapport de Repérage Amiante Avant réalisation de démolition dans un immeuble bâti

Numéro de dossier : M9140653
Date d'intervention : 10/06/2021

13LDL1202
13 Square de Lorient
77000 Melun

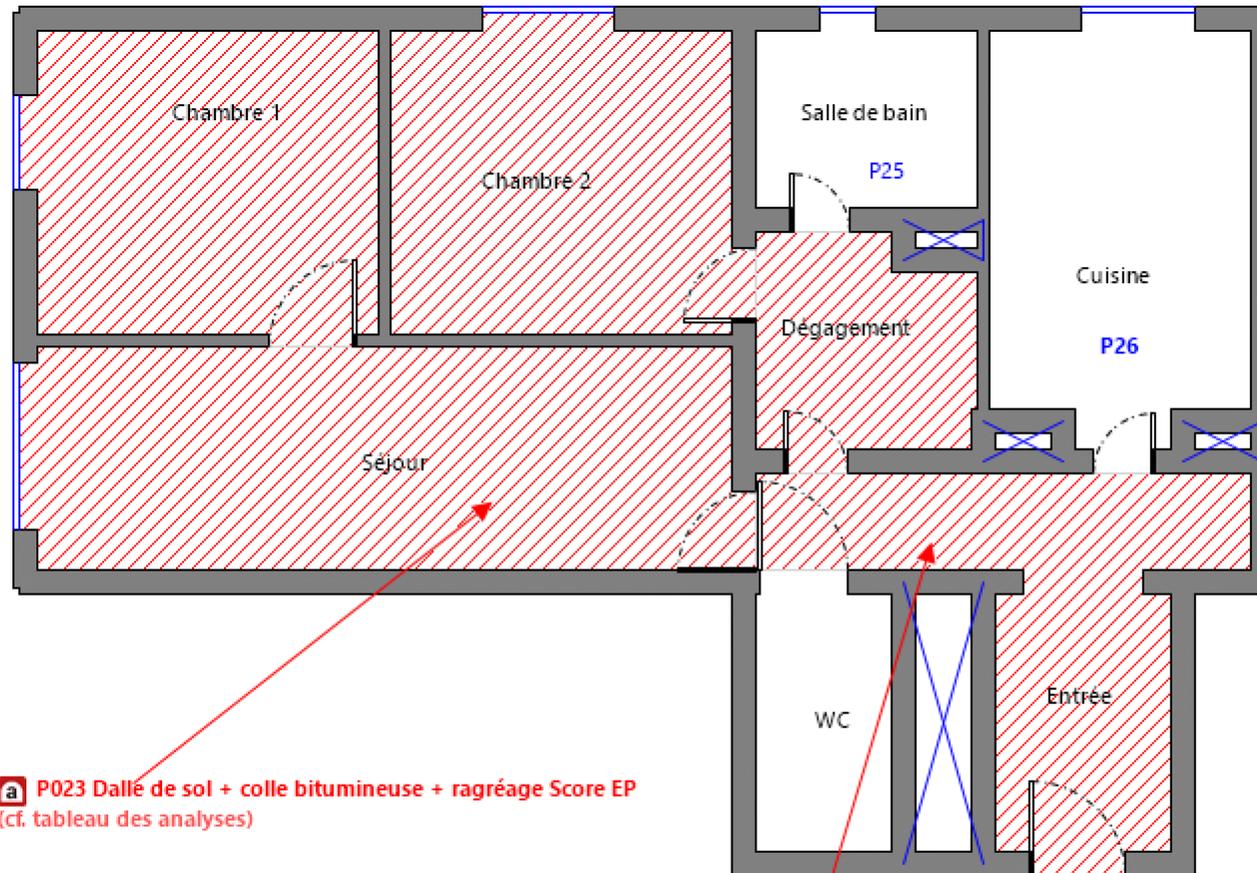
SOLS

ZPSO014	12ème étage Porte 02	Entrée; Chambre 2; Chambre 1; Dégagement; Séjour	Sol	<p>Analyse : P022</p> <ul style="list-style-type: none"> - Phase 1 Matériau semi-dur de type dalle de sol (gris) (Présence d'amiante) - Phase 2 Matériau de type colle bitumineux (noir) ; matériau semi-dur de type ragréage (granulaire) (gris) (Présence d'amiante) <p>Analyse : P023</p> <ul style="list-style-type: none"> - Phase 1 Matériau semi-dur de type dalle de sol (gris) (Présence d'amiante) - Phase 2 Matériau de type colle bitumineux (noir) ; matériau semi-dur de type ragréage (granulaire) (gris) ; matériau de type peinture (blanc) (Présence d'amiante) 	50m2

a P023 Dalle de sol + colle bitumineuse + ragréage Score EP
(cf. tableau des analyses)

a P022 Dalle de sol + colle bitumineuse + ragréage Score EP
(cf. tableau des analyses)

EP : Surveiller l'évolution de l'état de conservation.
AC1: Recouvrir le matériau d'une couche de protection.
AC2 : Supprimer ou remplacer le composant.
