# Rapport de Repérage Amiante Avant réalisation de démolition dans un immeuble bâti

Numéro de dossier : M7118895  
Date d'intervention : 07/06/2021

13LDL1204  
13 Square de Lorient  
77000 Melun

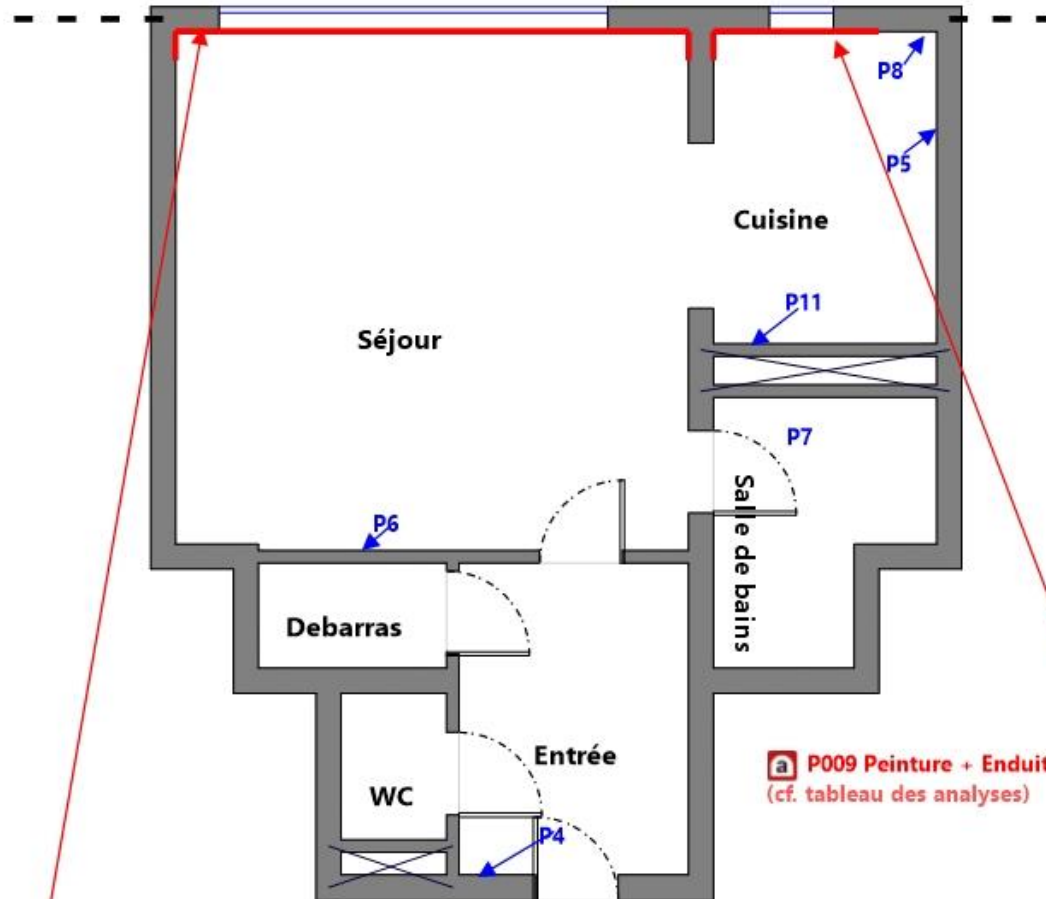
ZPSO	Niveau	Localisation	Zone	Description du prélèvement réalisé	Surface indicative
ZPSO007	12ème étage PORTE 04	Cuisine	Doublages de façade avec liaisons sur murs et plafonds	<b>Analyse : P009</b> - Matériau de type maillage de fibres et liant (blanc) ; matériau de type peinture (jaune) ; matériau semi-dur de type enduit (rose) ; matériau souple fibreux de type papier, carton (gris) ; matériau semi-dur de type enduit (blanc) ; matériau de type polystyrène (blanc) ; matériau semi-dur (marron) (Présence d'amiante)	1.25m2
ZPSO008	12ème étage PORTE 04	Séjour	Doublages de façade avec liaisons sur murs et plafonds	<b>Analyse : P010</b> - Matériau de type maillage de fibres et liant (blanc) ; matériau de type peinture (vert) ; matériau semi-dur de type enduit (rose) ; matériau souple fibreux de type papier, carton (beige) ; matériau semi-dur de type enduit (blanc) ; matériau de type polystyrène (blanc) ; matériau semi-dur (marron) (Présence d'amiante)	5.18m2

**a P010 Peinture + Enduit de jointoiment + Bande + plaques de plâtre EP**  
(cf. tableau des analyses)

**a P009 Peinture + Enduit de jointoiment + Bande + plaques de plâtre EP**  
(cf. tableau des analyses)
