Pré-rapport de Repérage Amiante Avant réalisation de démolition dans un immeuble bâti

Numéro de dossier : M8928601
Date d'intervention : 09/06/2021

13LDL0101
13 Square de Lorient
77000 Melun

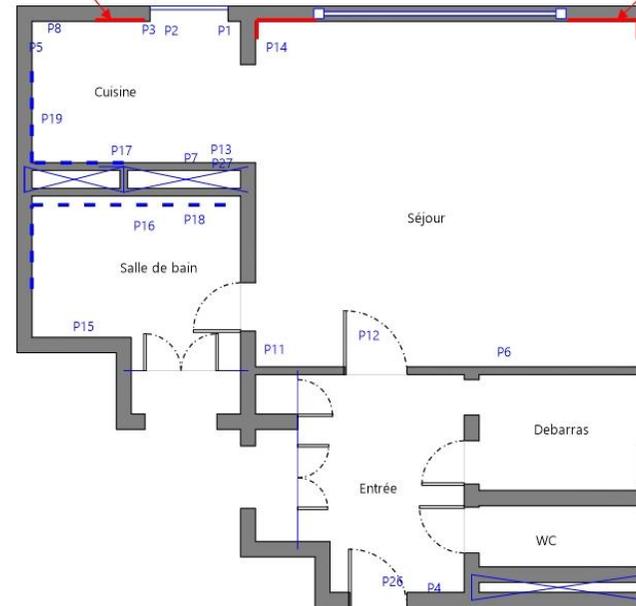
murs et éléments

P009 peinture + enduit de jointement + plâtre -
(cf. tableau des analyses)

P010 peinture + enduit de jointement + plâtre -
(cf. tableau des analyses)

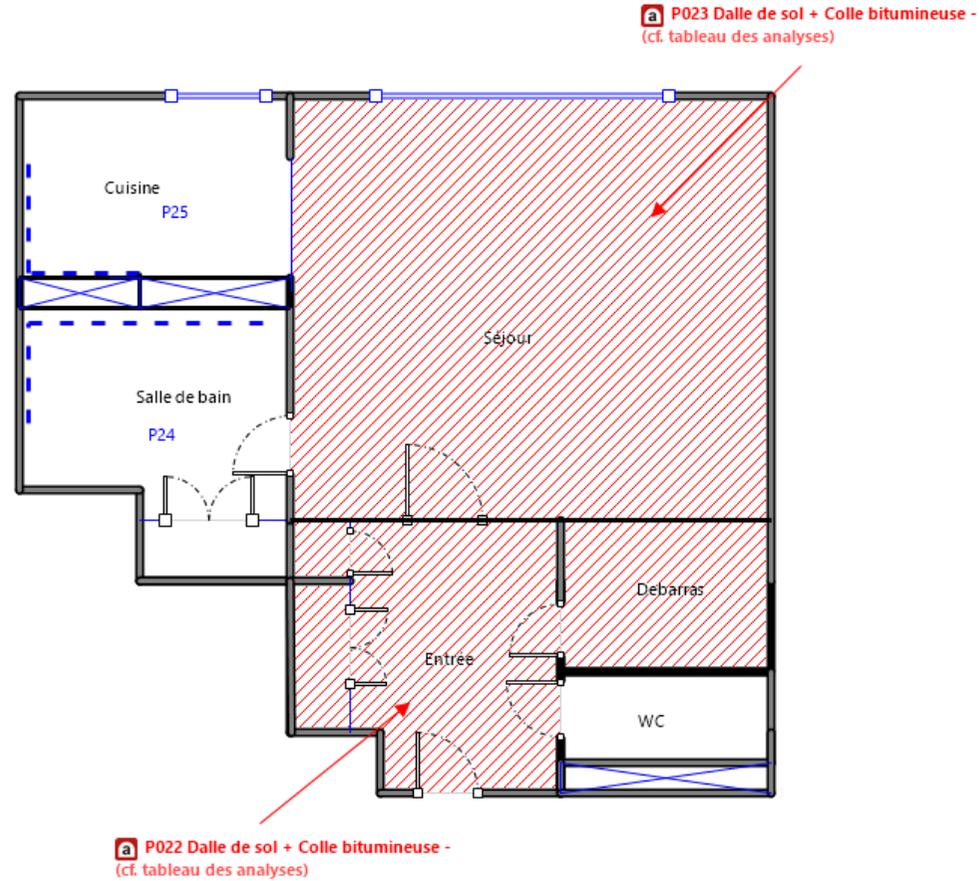
SOL

ZPSO017	1er étage porte 101	Entrée; Séjour; Debarras	Sol	<p><u>Analyse : P022</u> - Phase 1 Matériau souple de type revêtement de sol (beige) (Absence d'amiante) - Phase 2 Matériau semi-dur de type dalle de sol (beige) (Présence d'amiante) - Phase 3 Matériau de type colle bitumineux (noir) (Présence d'amiante)</p> <p><u>Analyse : P023</u> - Phase 1 Matériau souple de type revêtement de sol (beige) (Absence d'amiante) - Phase 2 Matériau semi-dur de type dalle de sol (beige) (Présence d'amiante) - Phase 3 Matériau de type colle bitumineux (noir) (Présence d'amiante)</p>	23.57m2
