Rapport de Repérage Amiante Avant réalisation de démolition dans un immeuble bâti

Numéro de dossier : M2434217
Date d'intervention : 09/06/2021

13LDL0105
13 Square de Lorient
77000 Melun

Descriptif des travaux :
Démolition du logement.

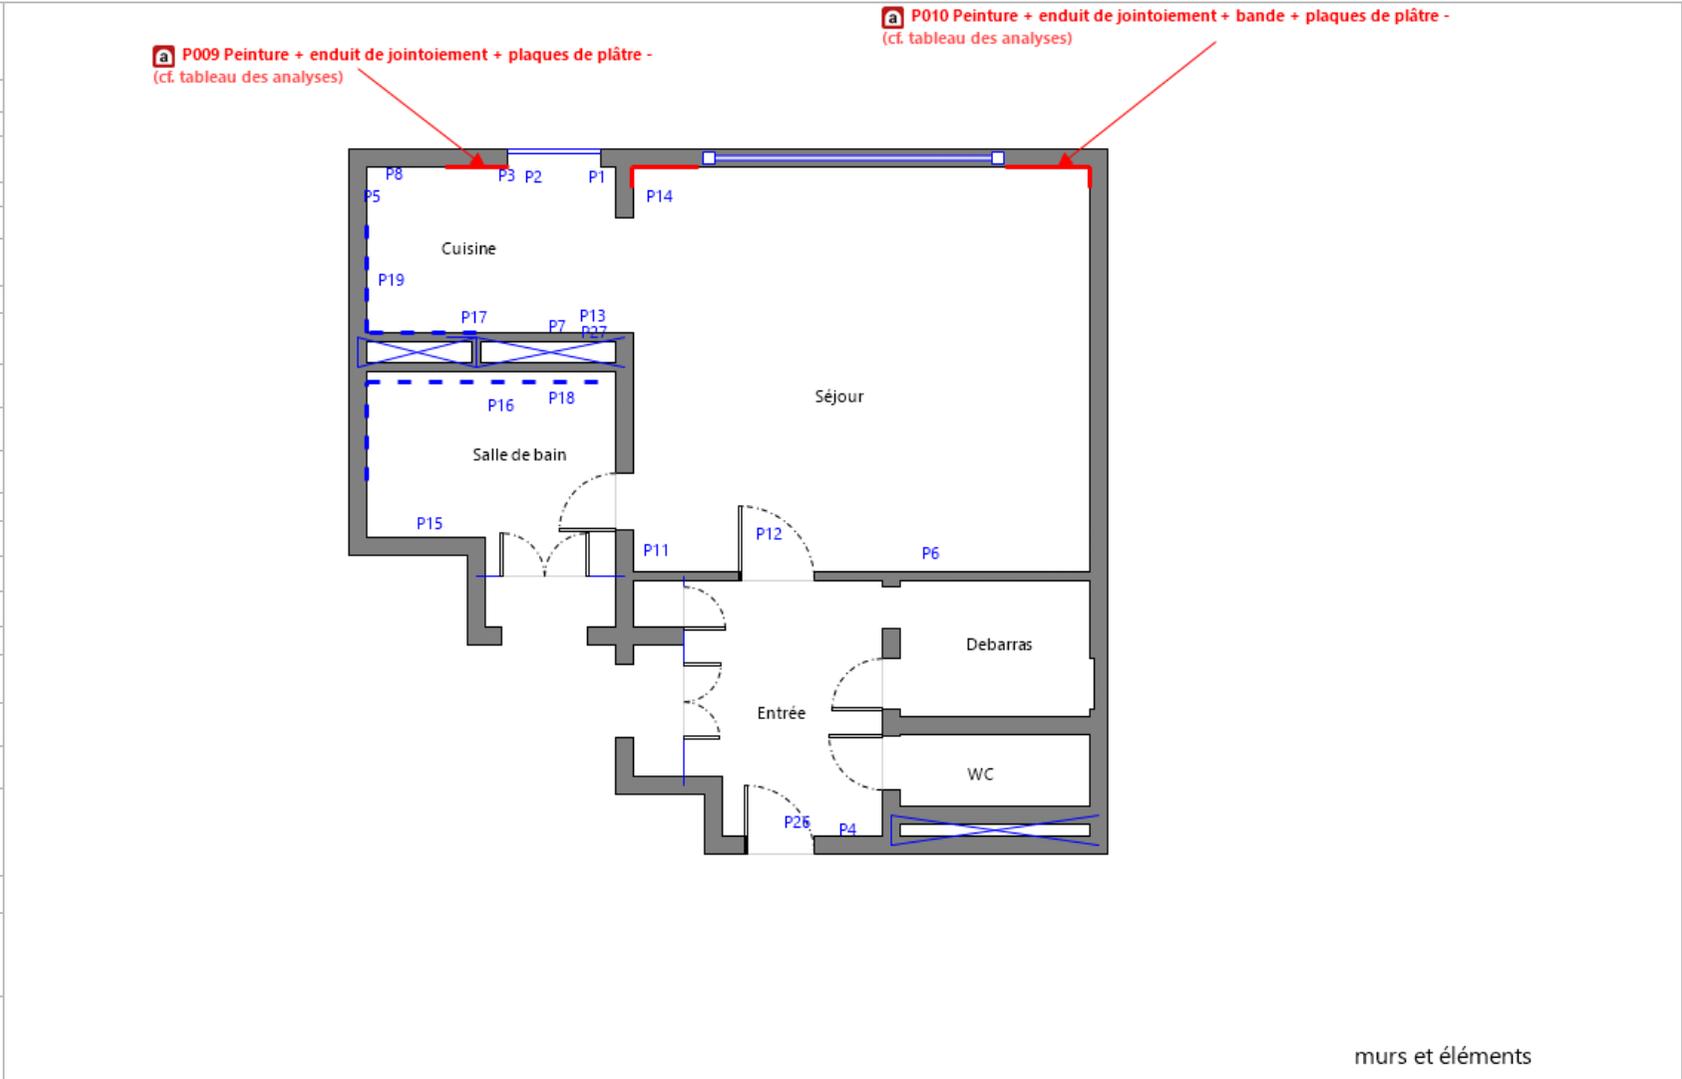
ZPSO	Niveau	Localisation	Zone	Description du prélèvement réalisé	Surface indicative
ZPSO007	1er étage porte 105	Cuisine; Séjour	Mur donnant sur extérieur; doublage façade, jonction des murs et plafonds	<p>Analyse : P009</p> <ul style="list-style-type: none"> - Phase 1 Matériau de type maillage de fibres et liant (blanc) ; matériau de type système d'enduit peinture (bleu) ; matériau souple fibreux de type papier, carton (marron) (Présence d'amiante) - Phase 2 Matériau souple fibreux de type papier, carton (marron) (Absence d'amiante) - Phase 3 Matériau semi-dur de type plâtre (blanc) (Absence d'amiante) <p>Analyse : P010</p> <ul style="list-style-type: none"> - Phase 1 Matériau de type maillage de fibres et liant (blanc) ; ; matériau de type système d'enduit peinture (beige) ; matériau souple fibreux de type papier, carton (marron) ; matériau semi-dur de type plâtre (blanc) en traces (Présence d'amiante) - Phase 2 Matériau souple fibreux de type papier, carton (marron) (Absence d'amiante) - Phase 3 Matériau semi-dur de type plâtre (blanc) (Absence d'amiante) 	2.5m2

ZPSO017	1er étage porte 105	Entrée; Séjour; Debarras	Sol	<p>Analyse : P022</p> <ul style="list-style-type: none"> - Phase 1 Matériau souple de type revêtement de sol (beige) (Absence d'amiante) - Phase 2 Matériau souple de type revêtement de sol (beige) en traces ; matériau de type colle (jaune) ; matériau semi-dur de type ragréage (gris) ; matériau semi-dur de type dalle de sol (gris) en traces (Présence d'amiante) - Phase 3 Matériau semi-dur de type dalle de sol (gris) (Présence d'amiante) - Phase 4 Matériau de type colle bitumineux (noir) (Présence d'amiante) - Phase 5 Matériau dur de type mortier, béton, chape (gris) (Absence d'amiante) <p>Analyse : P023</p> <ul style="list-style-type: none"> - Phase 1 Matériau souple de type revêtement de sol (beige) (Absence d'amiante) - Phase 2 Matériau semi-dur de type dalle de sol (gris) (Présence d'amiante) - Phase 3 Matériau de type colle (jaune) ; matériau de type colle bitumineux (noir) ; matériau semi-dur de type ragréage (gris) (Présence d'amiante) 	23.57m2

Des matériaux amiantés ont été repéré, Adx-groupe doit procéder à la quantification de ceux-ci, nous vous invitons à appeler votre chargé d'affaire dédié ou nos bureaux afin de prévoir une mission complémentaire.
