Rapport de Repérage Amiante Avant réalisation de démolition dans un immeuble bâti

Numéro de dossier : M2786834
Date d'intervention : 10/06/2021

13LDL0407
13 Square de Lorient
77000 Melun

Démolition du logement.

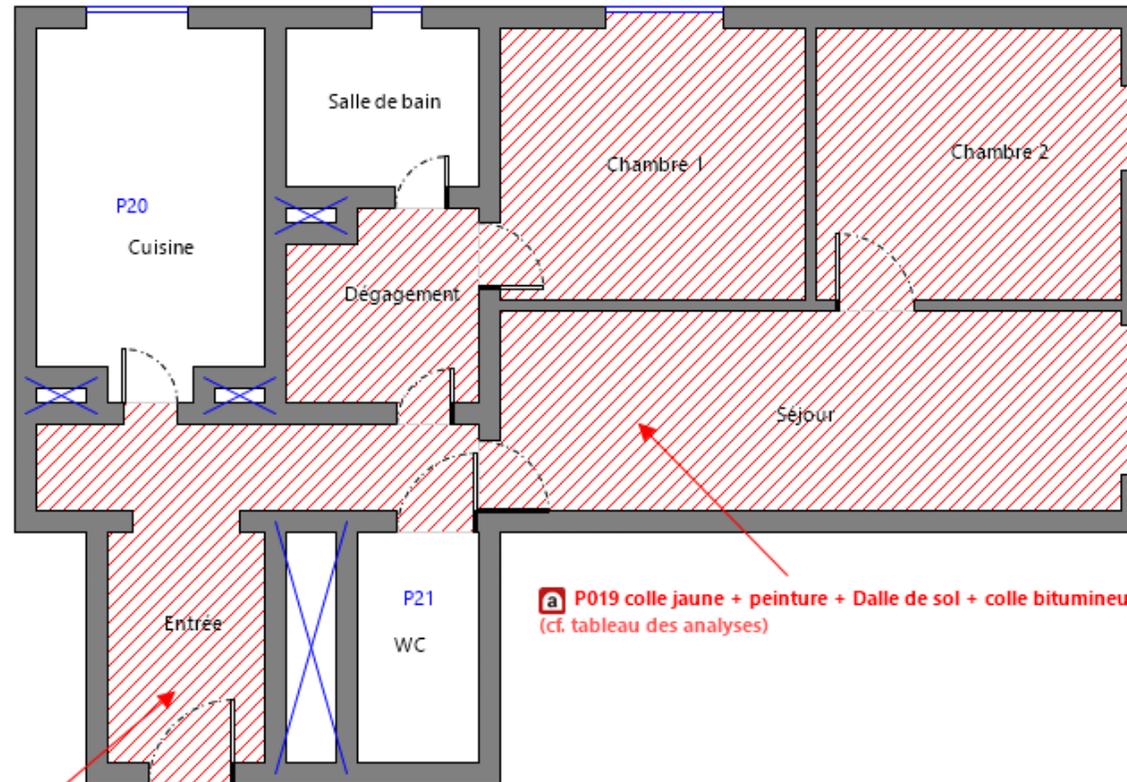
ZPSO010	4ème étage porte 407	Entrée; Dégagement; Chambre 1; Séjour; Chambre 2	Sol	<p>Analyse : P018 - Phase 1 Matériau souple de type revêtement de sol (beige) (Absence d'amiante) - Phase 2 Matériau semi-dur de type dalle de sol (gris) (Présence d'amiante) - Phase 3 Matériau de type colle (jaune) ; matériau de type colle bitumineux (noir) ; matériau semi-dur de type ragréage (granulaire) (gris) (Présence d'amiante)</p> <p>Analyse : P019 - Phase 1 Matériau souple de type revêtement de sol (beige) (Absence d'amiante) - Phase 2 Matériau de type colle (jaune) ; matériau de type peinture (beige) ; matériau semi-dur de type dalle de sol (gris) en traces (Présence d'amiante) - Phase 3 Matériau semi-dur de type dalle de sol (gris) (Présence d'amiante) - Phase 4 Matériau de type colle bitumineux (noir) ; matériau semi-dur de type ragréage (granulaire) (gris) (Présence d'amiante)</p>	50m2

a P018 colle jaune + Dalle de sol + colle bitumineuse + ragréage - (cf. tableau des analyses)

a P019 colle jaune + peinture + Dalle de sol + colle bitumineuse + ragréage - (cf. tableau des analyses)

SOL
