# Rapport de Repérage Amiante Avant réalisation de démolition dans un immeuble bâti

Numéro de dossier : M7503028  
Date d'intervention : 08/06/2021

13LDL0705  
13 Square de Lorient  
77000 Melun

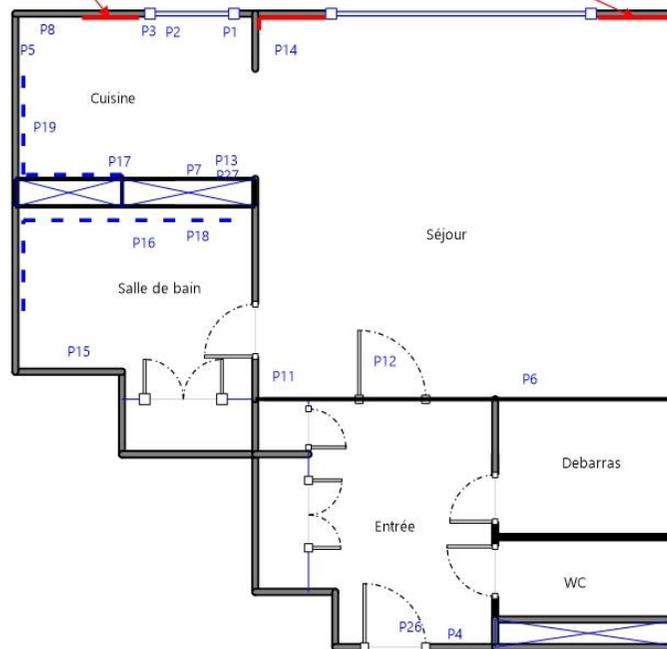
murs et éléments

**a P009 Peinture + enduit de jointoiement + bande + plaques de plâtre Score EP**  
(cf. tableau des analyses)

**a P010 Peinture + enduit de jointoiement + bande + plaques de plâtre Score EP**  
(cf. tableau des analyses)

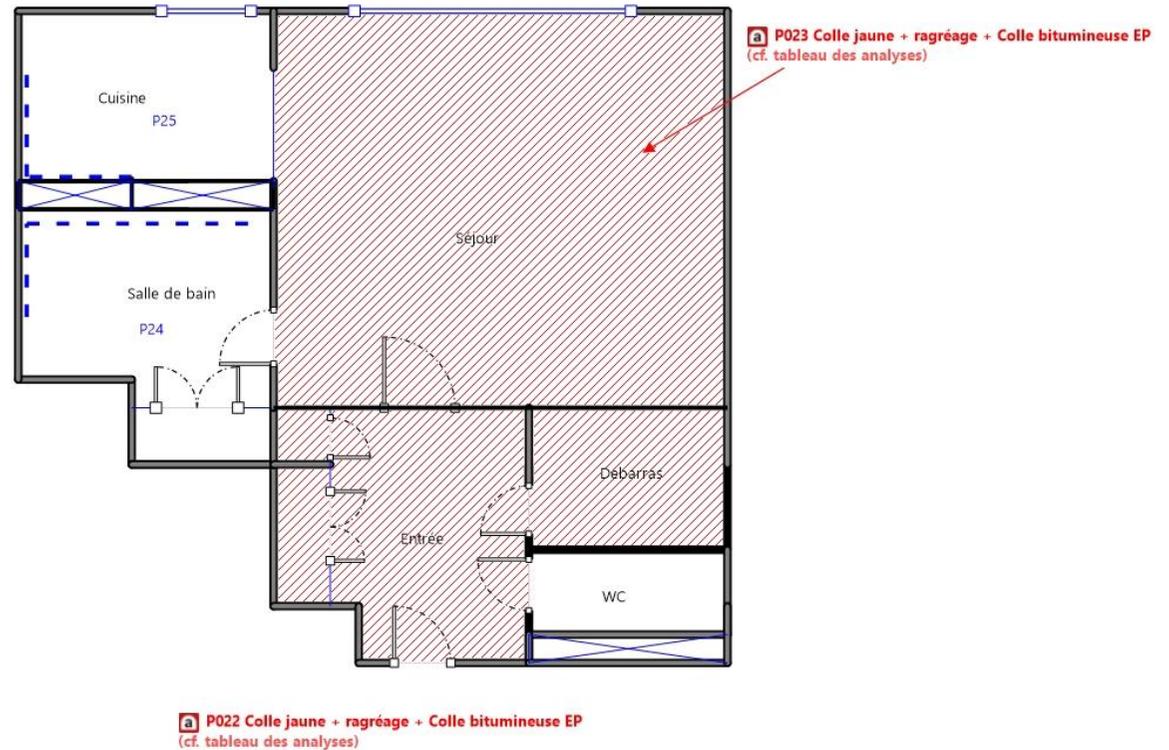
SOL

ZPSO017	7 <sup>ème</sup> étage porte 5	Entrée; Séjour; Debarras	Sol	<p><b>Analyse : P022</b></p> <ul style="list-style-type: none"> <li>- Phase 1 Matériau souple de type revêtement de sol (marron) (Absence d'amiante)</li> <li>- Phase 2 Matériau de type colle (jaune) ; matériau semi-dur de type ragréage (marron) ; matériau de type colle bitumineux (noir) ; matériau semi-dur (granulaire) (gris) (Présence d'amiante)</li> </ul> <p><b>Analyse : P023</b></p> <ul style="list-style-type: none"> <li>- Phase 1 Matériau souple de type revêtement de sol (marron) (Absence d'amiante)</li> <li>- Phase 2 Matériau de type colle (jaune) ; matériau de type colle bitumineux (noir) ; matériau semi-dur de type ragréage (marron) (Présence d'amiante)</li> </ul>	23.57m <sup>2</sup>
