Rapport de Repérage Amiante Avant réalisation de démolition dans un immeuble bâti

Numéro de dossier : M5484864
Date d'intervention : 09/06/2021

13LDL0801
13 Square de Lorient
77000 Melun

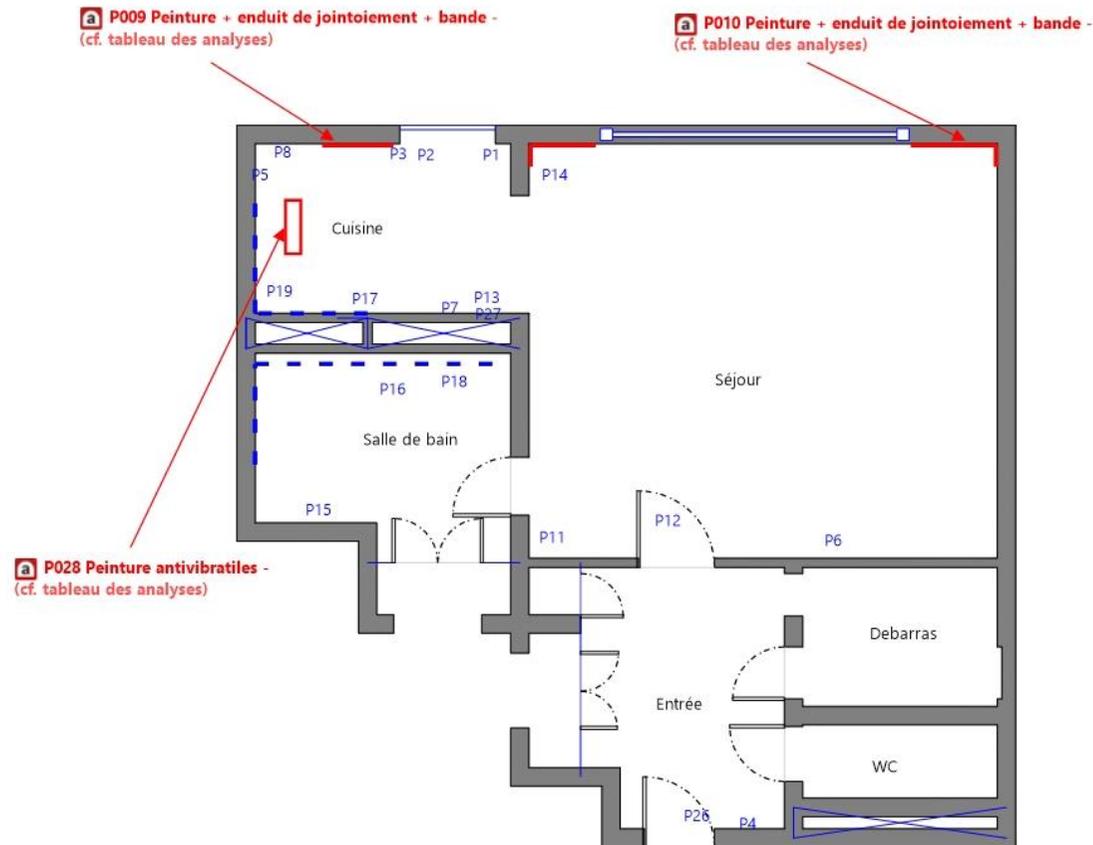
murs et éléments

ZPSO	Niveau	Localisation	Zone	Description du prélèvement réalisé	Surface indicative
ZPSO007	-- 8ème étage porte 801	Cuisine -- Séjour	Mur donnant sur extérieur; doublage façade, jonction des murs et plafonds	<p><u>Analyse : P009</u> - Phase 1 Matériau de type système d'enduit peinture (jaune) ; matériau de type polystyrène (blanc) ; matériau semi-dur (gris) (Présence d'amiante) - Phase 2 Matériau souple fibreux de type papier, carton (marron) (Absence d'amiante) - Phase 3 Matériau semi-dur de type plâtre (blanc) (Absence d'amiante)</p> <p><u>Analyse : P010</u> - Phase 1 Matériau de type système d'enduit peinture (jaune) ; matériau de type polystyrène (blanc) (Présence d'amiante) - Phase 2 Matériau souple fibreux de type papier, carton (marron) (Absence d'amiante) - Phase 3 Matériau semi-dur de type plâtre (blanc) (Absence d'amiante)</p>	2.5m2
ZPSO017	8ème étage porte 801	Entrée; Séjour; Debarras	Sol	<p><u>Analyse : P022</u> - Phase 1 Matériau semi-dur de type dalle de sol (gris) (Présence d'amiante) - Phase 2 Matériau de type colle bitumineux (noir) ; matériau semi-dur de type ragréage (granulaire) (gris) (Présence d'amiante)</p> <p><u>Analyse : P023</u> - Phase 1 Matériau semi-dur de type dalle de sol (gris) (Présence d'amiante) - Phase 2 Matériau de type colle bitumineux (noir) ; matériau semi-dur de type ragréage (granulaire) (gris) (Présence d'amiante)</p>	23.57m2

ZPSO022	8ème étage porte 801	Cuisine	Sous évier	<p><u>Analyse : P028</u> - Matériau semi-dur (bitumineux) (noir) (Présence d'amiante)</p>	0.16m2
