Rapport de Repérage Amiante Avant réalisation de démolition dans un immeuble bâti

Numéro de dossier : M9960996
Date d'intervention : 07/06/2021

13LDL1207
13 Square de Lorient
77000 Melun

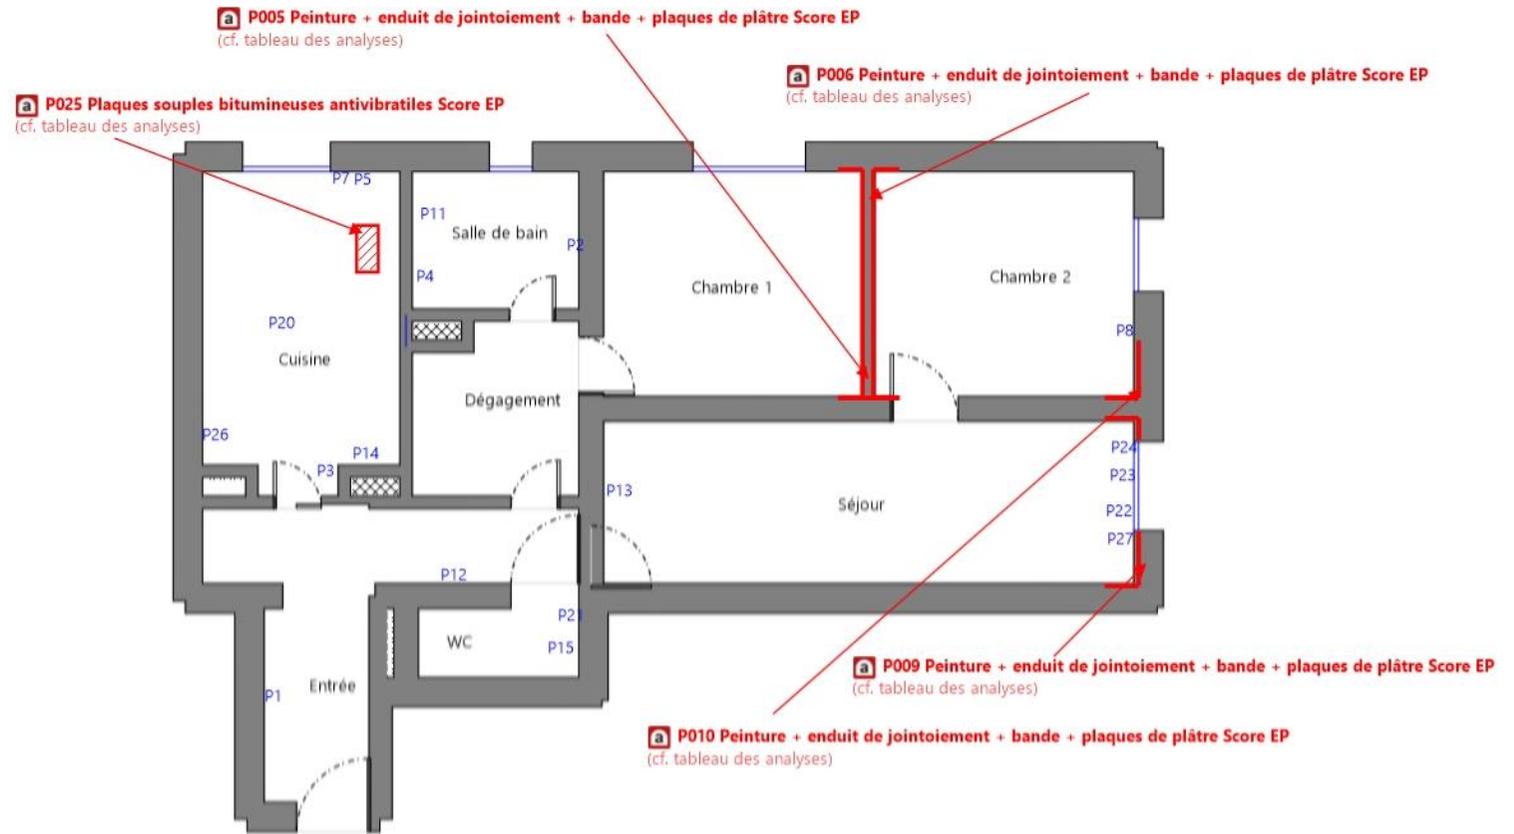
ZPSO	Niveau	Localisation	Zone	Description du prélèvement réalisé	Surface indicative
ZPSO003	Chambre 1 -- Chambre 2	Chambre 1 -- Chambre 2	cloison, jonction des murs et plafonds	<p><u>Analyse : P005</u> - Phase 1 Matériau fibreux de type papier peint (violet) ; matériau de type peinture (beige) ; matériau semi-dur de type enduit (beige) (Présence d'amiante) - Phase 2 Matériau souple fibreux de type papier, carton (marron) (Absence d'amiante) - Phase 3 Matériau semi-dur de type plâtre (blanc) (Absence d'amiante)</p> <p><u>Analyse : P006</u> - Phase 1 Matériau fibreux de type papier peint (gris) ; matériau de type peinture (beige) ; matériau semi-dur de type enduit (blanc) (Présence d'amiante) - Phase 2 Matériau souple fibreux de type papier, carton (marron) (Absence d'amiante) - Phase 3 Matériau semi-dur de type plâtre (blanc) (Absence d'amiante)</p>	17.5m ²
ZPSO005	Chambre 1 -- Séjour -- Chambre 2	Chambre 1 -- Séjour -- Chambre 2	doublage façade, jonction des murs et plafonds	<p><u>Analyse : P009</u> - Phase 1 Matériau de type peinture (gris) ; matériau semi-dur de type enduit (blanc) ; matériau souple fibreux de type papier, carton (blanc) ; matériau semi-dur (blanc) ; matériau souple fibreux de type papier, carton (marron) ; matériau de type polystyrène (blanc) (Présence d'amiante) - Phase 2 Matériau souple fibreux de type papier, carton (blanc) (Absence d'amiante) - Phase 3 Matériau souple fibreux de type papier, carton (marron) (Absence d'amiante) - Phase 4 Matériau semi-dur de type plâtre (blanc) (Absence d'amiante)</p> <p><u>Analyse : P010</u> - Phase 1 Matériau fibreux de type papier peint (gris) ; matériau fibreux de type papier peint (beige) ; matériau de type peinture (beige) ; matériau semi-dur de type enduit (blanc) ; matériau souple fibreux de type papier, carton (beige) ; matériau semi-dur (blanc) ; matériau souple fibreux de type papier, carton (marron) (Présence d'amiante) - Phase 2 Matériau souple fibreux de type papier, carton (beige) (Absence d'amiante) - Phase 3 Matériau souple fibreux de type papier, carton (marron) (Absence d'amiante) - Phase 4 Matériau semi-dur de type plâtre (blanc) (Absence d'amiante)</p>	3.75m ²

ZPSO010	Entrée -- Dégagement -- Chambre 1 -- Séjour -- Chambre 2	Entrée -- Dégagement -- Chambre 1 -- Séjour -- Chambre 2	Sol	<p><u>Analyse : P018</u> - Phase 1 Matériau semi-dur de type dalle de sol (blanc) (Présence d'amiante) - Phase 2 Matériau de type colle bitumineux (noir) (Présence d'amiante)</p> <p><u>Analyse : P019</u> - Phase 1 Matériau semi-dur de type dalle de sol (gris) (Présence d'amiante) - Phase 2 Matériau de type colle bitumineux (noir) (Présence d'amiante)</p>	49.4m ²
ZPSO015	Cuisine	Cuisine	Sous évier	<p><u>Analyse : P025</u> - Matériau souple bitumineux (noir) (Présence d'amiante)</p>	10 cm ²
