Rapport de repérage des matériaux et produits contenant de l'amiante avant démolition d'un immeuble bâti

Numéro de dossier : M3321585
Date d'intervention : 26/07/2022

13 Square de Lorient (13LDL1001)
77000 Melun

Démolition appartement

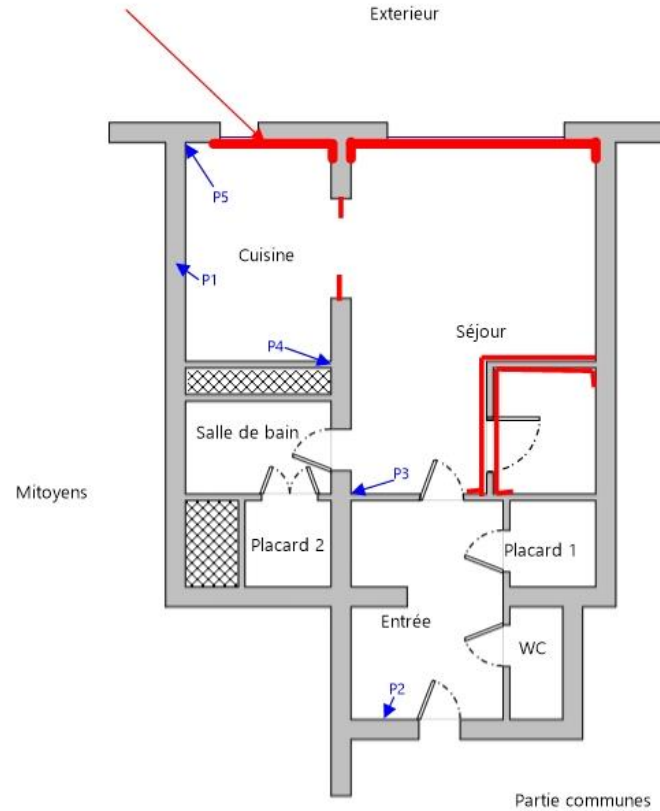
10 Etage Mur/Porte 1001

ZPS0019 Peinture + Enduit de jointoiement + Bande + plaques de plâtre

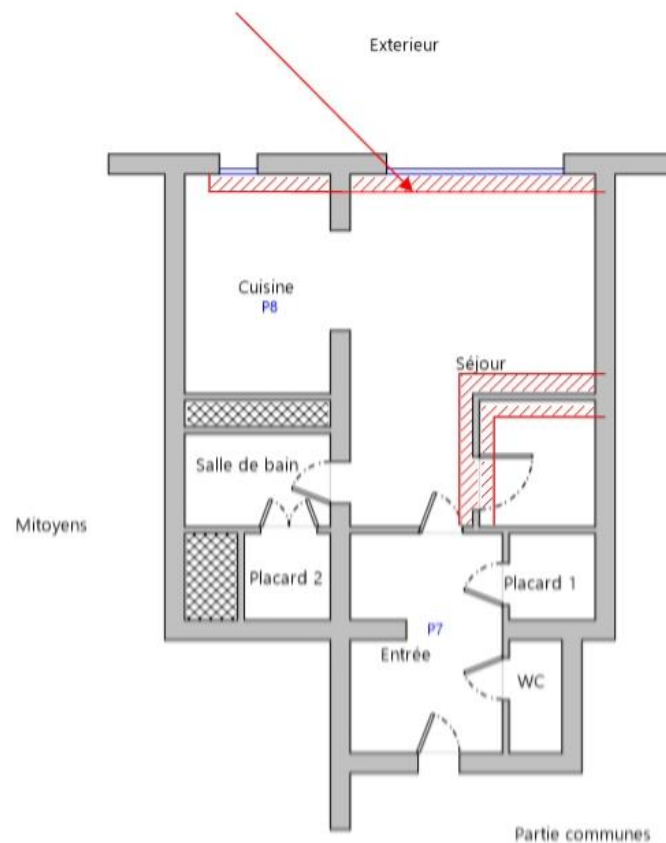
10 Etage Plafond/Porte1001

ZPSO019 Peinture + Enduit de jointoiement + Bande + plaques de plâtre

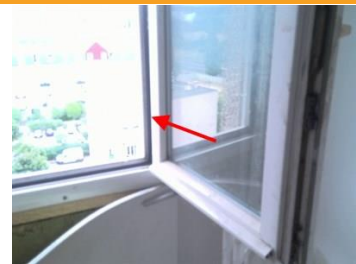
ZPSO013 : Joint de mastic de vitrage						
Niveau : 10ème étage/Porte1001						
Localisation	n° de sondage	Zone	Prélèvement effectué / Sondage et extension	Echantillon	Analyse	Photo
Séjour	1	Fenêtres PVC	Sondage et extension de la ZPSO du ou des prélèvement(s) : P018	<u>Identifiant:</u> ZPSO013 <u>Réf. échantillon:</u> M3321585/P018 <u>Réf. laboratoire:</u> 22EK066452-017 <u>Description:</u> Joint de mastic de vitrage <u>Composant de la construction:</u> 2 - Parois verticales extérieures et Façades - Menuiseries extérieures <u>Partie à sonder:</u> Joint de mastic de vitrage <u>Justificatif:</u> Après analyse en laboratoire	<u>Analyse:</u> P018	Idem photo : P018
Cuisine	2	Fenêtres PVC	Oui Cuisine : Fenêtres	<u>Identifiant:</u> ZPSO013 <u>Réf. échantillon:</u> M3321585/P018 <u>Réf. laboratoire:</u> 22EK066452-017 <u>Description:</u> Joint de mastic de vitrage <u>Composant de la construction:</u> 2 - Parois verticales extérieures et Façades - Menuiseries extérieures <u>Partie à sonder:</u> Joint de mastic de vitrage <u>Justificatif:</u> Après analyse en laboratoire	<u>Analyse:</u> P018 <u>Partie analysée par le laboratoire:</u> - Matériau souple de type mastic (gris) : Absence d'amiante

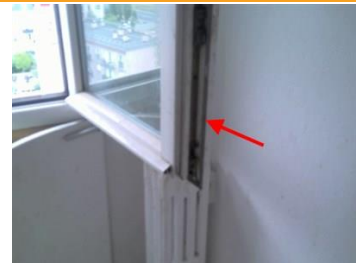
ZPSO014 : Joint de friction

Localisation	n° de sondage	Zone	Prélèvement effectué / Sondage et extension	Echantillon	Analyse	Photo
Séjour	1	Fenêtres PVC	Sondage et extension de la ZPSO du ou des prélèvement(s) : P019	<u>Identifiant:</u> ZPSO014 <u>Réf. échantillon:</u> M3321585/P019 <u>Réf. laboratoire:</u> 22EK066452-018 <u>Description:</u> Joint de friction <u>Composant de la construction:</u> 2 - Parois verticales extérieures et Façades - Menuiseries extérieures <u>Partie à sonder:</u> Garniture de friction sur fenêtres <u>Justificatif:</u> Après analyse en laboratoire	<u>Analyse:</u> P019	Idem photo : P019
Cuisine	2	Fenêtres PVC	Oui Cuisine : Fenêtres PVC	<u>Identifiant:</u> ZPSO014 <u>Réf. échantillon:</u> M3321585/P019 <u>Réf. laboratoire:</u> 22EK066452-018 <u>Description:</u> Joint de friction <u>Composant de la construction:</u> 2 - Parois verticales extérieures et Façades - Menuiseries extérieures <u>Partie à sonder:</u> Garniture de friction sur fenêtres <u>Justificatif:</u> Après analyse en laboratoire	<u>Analyse:</u> P019 <u>Partie analysée par le laboratoire:</u> - Matériau souple de type joint (gris) : Absence d'amiante

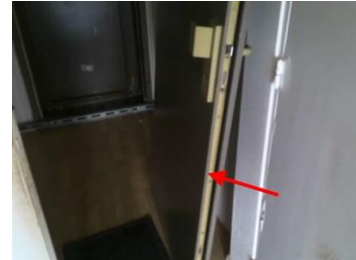
ZPSO016 : Joint de friction

Localisation	n° de sondage	Zone	Prélèvement effectué / Sondage et extension	Echantillon	Analyse	Photo
Entrée	1	Porte	Oui Entrée : Porte	<u>Identifiant:</u> ZPSO016 <u>Réf. échantillon:</u> M3321585/P021 <u>Réf. laboratoire:</u> 22EK066452-019 <u>Description:</u> Joint de friction <u>Composant de la construction:</u> 2 - Parois verticales extérieures et Façades - Menuiseries extérieures <u>Partie à sonder:</u> Garniture de friction <u>Justificatif:</u> Après analyse en laboratoire	<u>Analyse:</u> P021 <u>Partie analysée par le laboratoire:</u> - Matériau souple de type joint (noir) : Absence d'amiante

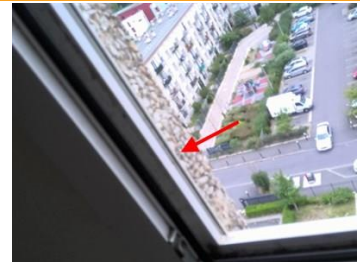
ZPSO020 : Joint d'étanchéité entre menuiserie et structure

Localisation	n° de sondage	Zone	Prélèvement effectué / Sondage et extension	Echantillon	Analyse	Photo
Séjour	1	Fenêtres	Oui Séjour : Fenêtres	<p><u>Identifiant:</u> ZPSO020 <u>Réf. échantillon:</u> M3321585/P022 <u>Réf. laboratoire:</u> 22EK066452-020 <u>Description:</u> Joint d'étanchéité entre menuiserie et structure <u>Composant de la construction:</u> 2 - Parois verticales extérieures et Façades - Menuiseries extérieures <u>Partie à sonder:</u> Joint d'étanchéité entre menuiserie et structure <u>Justificatif:</u> Après analyse en laboratoire</p>	<p><u>Analyse:</u> P022 <u>Partie analysée par le laboratoire:</u> - Matériau souple de type joint (blanc) : Absence d'amiante</p>

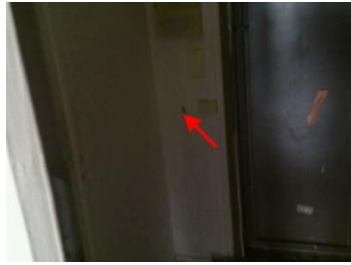
Entrée	1	Mur de refend	Oui Entrée : Mur de refend	<p><u>Identifiant:</u> ZPSO001</p> <p><u>Echantillon:</u> M3321585/P001, réf. labo.: 22EK066452-001 M3321585/P002, réf. labo.: 22EK066452-002</p> <p><u>Description:</u> Couche1: Peinture + Couche2: Enduit à base de plâtre lissé ou taloché</p> <p><u>Composant de la construction:</u> 3 - Parois verticales intérieures - Revêtements de murs, poteaux, cloisons, gaines, coffres + 3 - Parois verticales intérieures - Murs et cloisons maçonnés</p> <p><u>Partie à sonder:</u> Couche1: Peinture + Couche2: Enduit à base de plâtre lissé ou taloché</p> <p><u>Justificatif:</u> Après analyse en laboratoire</p>	<p><u>Analyse:</u> P002</p> <p><u>Partie analysée par le laboratoire:</u> - Phase 2 Matériau de type maillage de fibres et liant (blanc) ; matériau de type système d'enduit peinture (rose) ; matériau dur de type mortier, béton, chape (gris) Absence d'amiante</p>

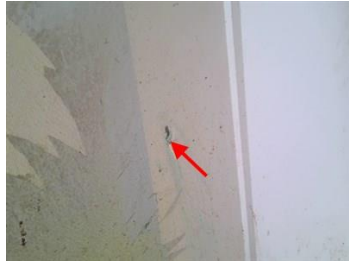
Cuisine	6	Mur de refend	Oui Cuisine : Mur de refend	<p><u>Identifiant:</u> ZPSO001</p> <p><u>Echantillon:</u> M3321585/P001, réf. labo.: 22EK066452-001 M3321585/P002, réf. labo.: 22EK066452-002</p> <p><u>Description:</u> Couche1: Peinture + Couche2: Enduit à base de plâtre lissé ou taloché</p> <p><u>Composant de la construction:</u> 3 - Parois verticales intérieures - Revêtements de murs, poteaux, cloisons, gaines, coffres + 3 - Parois verticales intérieures - Murs et cloisons maçonnés</p> <p><u>Partie à sonder:</u> Couche1: Peinture + Couche2: Enduit à base de plâtre lissé ou taloché</p> <p><u>Justificatif:</u> Après analyse en laboratoire</p>	<p><u>Analyse:</u> P001</p> <p><u>Partie analysée par le laboratoire:</u> - Matériau de type système d'enduit peinture (beige) ; matériau dur de type mortier, béton, chape (gris) : Absence d'amiante</p>

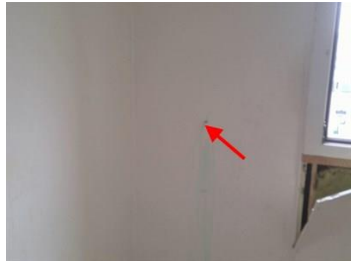
Localisation	n° de sondage	Zone	Prélèvement effectué / Sondage et extension	Echantillon	Analyse	Photo
Cuisine	1	Mur donnant sur extérieur	Oui Cuisine : Mur donnant sur extérieur	<p><u>Identifiant:</u> ZPSO003</p> <p><u>Réf. échantillon:</u> M3321585/P005</p> <p><u>Réf. laboratoire:</u> 22EK066452-005</p> <p><u>Description:</u> Peinture + Enduit à base de plâtre</p> <p><u>Composant de la construction:</u> 3 - Parois verticales intérieures - Murs et cloisons maçonnés</p> <p><u>Partie à sonder:</u> Peinture + Enduit à base de plâtre</p> <p><u>Justificatif:</u> Après analyse en laboratoire</p>	<p><u>Analyse:</u> P005</p> <p><u>Partie analysée par le laboratoire:</u> - Matériau de type système d'enduit peinture (beige) ; matériau semi-dur de type plâtre (blanc) ; matériau dur de type mortier, béton, chape (gris) : Absence d'amiante</p>

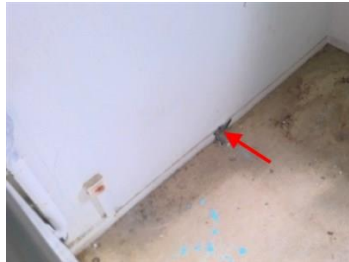
ZPSO008 : Joint de carrelage + Colle de carrelage

Localisation	n° de sondage	Zone	Prélèvement effectué / Sondage et extension	Echantillon	Analyse	Photo
WC	1	Plinthes faïences	Sondage et extension de la ZPSO du ou des prélèvement(s) : P013	<p><u>Identifiant:</u> ZPSO008 <u>Réf. échantillon:</u> M3321585/P013 <u>Réf. laboratoire:</u> 22EK066452-012 <u>Description:</u> Joint de carrelage + Colle de carrelage <u>Composant de la construction:</u> 3 - Parois verticales intérieures - Revêtements de murs, poteaux, cloisons, gaines, coffres <u>Partie à sonder:</u> Joint de carrelage + Colle de carrelage <u>Justificatif:</u> Après analyse en laboratoire</p>	<p><u>Analyse:</u> P013</p>	Idem photo : P013
Cuisine	2	Plinthes faïences	Oui Cuisine : Plinthes faïences	<p><u>Identifiant:</u> ZPSO008 <u>Réf. échantillon:</u> M3321585/P013 <u>Réf. laboratoire:</u> 22EK066452-012 <u>Description:</u> Joint de carrelage + Colle de carrelage <u>Composant de la construction:</u> 3 - Parois verticales intérieures - Revêtements de murs, poteaux, cloisons, gaines, coffres <u>Partie à sonder:</u> Joint de carrelage + Colle de carrelage <u>Justificatif:</u> Après analyse en laboratoire</p>	<p><u>Analyse:</u> P013 <u>Partie analysée par le laboratoire:</u> - Phase 1 Matériau de type système d'enduit peinture (blanc) ; matériau dur de type carrelage, faïence (marron) Absence d'amiante - Phase 2 Matériau dur de type ciment-colle (gris) ; matériau dur de type mortier, béton, chape (gris) (clair) Absence d'amiante</p>

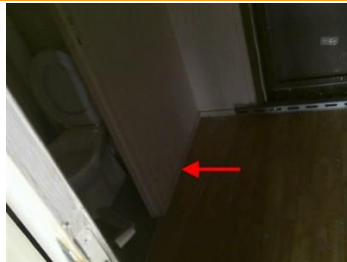
ZPSO009 : Peinture décorative

Localisation	n° de sondage	Zone	Prélèvement effectué / Sondage et extension	Echantillon	Analyse	Photo
Entrée	1	Plinthes bois	Oui Entrée : Plinthes bois	<u>Identifiant:</u> ZPSO009 <u>Réf. échantillon:</u> M3321585/P014 <u>Réf. laboratoire:</u> 22EK066452-013 <u>Description:</u> Peinture décorative <u>Composant de la construction:</u> 3 - Parois verticales intérieures - Revêtements de murs, poteaux, cloisons, gaines, coffres <u>Partie à sonder:</u> Peinture décorative <u>Justificatif:</u> Après analyse en laboratoire	<u>Analyse:</u> P014 <u>Partie analysée par le laboratoire:</u> - Matériau de type système d'enduit peinture (blanc) ; matériau semi-dur fibreux de type bois, copeaux (beige) : Absence d'amiante

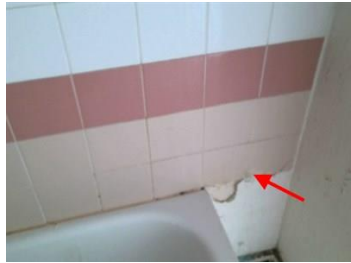
Localisation	n° de sondage	Zone	Prélèvement effectué / Sondage et extension	Echantillon	Analyse	Photo
Salle de bain	1	Faïence sur murs B, C, D	Oui Salle de bain : Mur C	<p><u>Identifiant:</u> ZPSO010 <u>Réf. échantillon:</u> M3321585/P015 <u>Réf. laboratoire:</u> 22EK066452-014 <u>Description:</u> Couche1: Colle de faïence + Couche2: Joint de faïence <u>Composant de la construction:</u> 3 - Parois verticales intérieures - Revêtements de murs, poteaux, cloisons, gaines, coffres <u>Partie à sonder:</u> Couche1: Colle de faïence + Couche2: Joint de faïence <u>Justificatif:</u> Après analyse en laboratoire</p>	<p><u>Analyse:</u> P015 <u>Partie analysée par le laboratoire:</u> - Matériau dur de type carrelage, faïence (beige) ; matériau dur de type ciment-colle (blanc) ; matériau (beige) : Absence d'amiante</p>

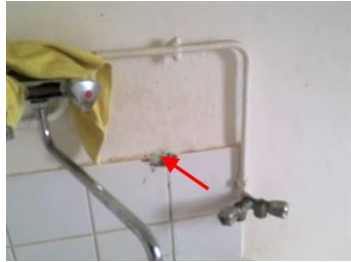
ZPSO011 : Couche1: Colle de faïence + Couche2: Joint de faïence

Localisation	n° de sondage	Zone	Prélèvement effectué / Sondage et extension	Echantillon	Analyse	Photo
Cuisine	1	Faïence sur murs C, D	Oui Cuisine : Mur C	<p><u>Identifiant:</u> ZPSO011 <u>Réf. échantillon:</u> M3321585/P016 <u>Réf. laboratoire:</u> 22EK066452-015 <u>Description:</u> Couche1: Colle de faïence + Couche2: Joint de faïence <u>Composant de la construction:</u> 3 - Parois verticales intérieures - Revêtements de murs, poteaux, cloisons, gaines, coffres <u>Partie à sonder:</u> Couche1: Colle de faïence + Couche2: Joint de faïence <u>Justificatif:</u> Après analyse en laboratoire</p>	<p><u>Analyse:</u> P016 <u>Partie analysée par le laboratoire:</u> - Matériau dur de type carrelage, faïence (blanc) ; matériau de type peinture (blanc) ; matériau dur de type joint ciment (blanc) ; matériau dur de type ciment-colle (beige) (clair) : Absence d'amiante</p>

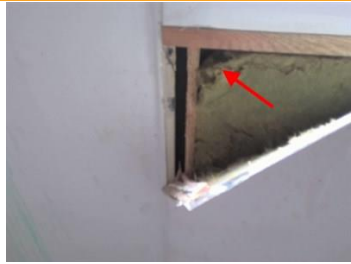
Localisation	n° de sondage	Zone	Prélèvement effectué / Sondage et extension	Echantillon	Analyse	Photo
Cuisine	1	En dessous la fenetres	Oui Cuisine : En dessous la fenetres	<p><u>Identifiant:</u> ZPSO023</p> <p><u>Réf. échantillon:</u> M3321585/P025</p> <p><u>Réf. laboratoire:</u> 22EK066452-023</p> <p><u>Description:</u> Isolant</p> <p><u>Composant de la construction:</u> 3 - Parois verticales intérieures - Murs et cloisons maçonnés</p> <p><u>Partie à sonder:</u> Isolant</p> <p><u>Justificatif:</u> Après analyse en laboratoire</p>	<p><u>Analyse:</u> P025</p> <p><u>Partie analysée par le laboratoire:</u> - Matériau fibreux de type isolant (jaune) : Absence d'amiante</p>

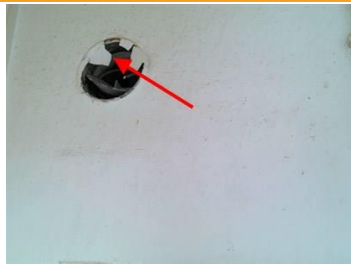
ZPSO024 : Enduit à base de plâtre lissé ou taloché

Localisation	n° de sondage	Zone	Prélèvement effectué / Sondage et extension	Echantillon	Analyse	Photo
WC	1	Conduits	Sondage et extension de la ZPSO du ou des prélèvement(s) : P026	<u>Identifiant:</u> ZPSO024 <u>Réf. échantillon:</u> M3321585/P026 <u>Réf. laboratoire:</u> 22EK066452-024 <u>Description:</u> Enduit à base de plâtre lissé ou taloché <u>Composant de la construction:</u> 3 - Parois verticales intérieures - Murs et cloisons maçonnés <u>Partie à sonder:</u> Enduit à base de plâtre lissé ou taloché <u>Justificatif:</u> Après analyse en laboratoire	<u>Analyse:</u> P026	Idem photo : P026
Cuisine	2	Conduits	Oui Cuisine : Conduits	<u>Identifiant:</u> ZPSO024 <u>Réf. échantillon:</u> M3321585/P026 <u>Réf. laboratoire:</u> 22EK066452-024 <u>Description:</u> Enduit à base de plâtre lissé ou taloché <u>Composant de la construction:</u> 3 - Parois verticales intérieures - Murs et cloisons maçonnés <u>Partie à sonder:</u> Enduit à base de plâtre lissé ou taloché <u>Justificatif:</u> Après analyse en laboratoire	<u>Analyse:</u> P026 <u>Partie analysée par le laboratoire:</u> - Matériau semi-dur (marron) ; matériau semi-dur de type plâtre (blanc) ; matériau dur de type mortier, béton, chape (gris) : Absence d'amiante

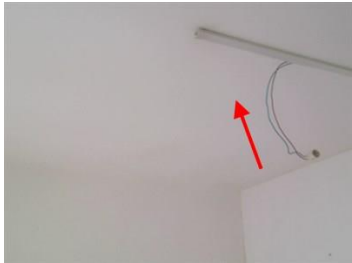
Entrée	1	Plafond	Oui Entrée : Plafond	<p><u>Identifiant:</u> ZPSO005 <u>Echantillon:</u> M3321585/P007, réf. labo.: 22EK066452-006 M3321585/P008, réf. labo.: 22EK066452-007 <u>Description:</u> Peinture + Enduit à base de plâtre <u>Composant de la construction:</u> 4 - Plafonds et faux plafonds - Plafonds <u>Partie à sonder:</u> Peinture + Enduit à base de plâtre <u>Justificatif:</u> Après analyse en laboratoire</p>	<p><u>Analyse:</u> P007 <u>Partie analysée par le laboratoire:</u> - Matériau de type système d'enduit peinture (beige) ; matériau semi-dur de type plâtre (blanc) en traces : Absence d'amiante</p>

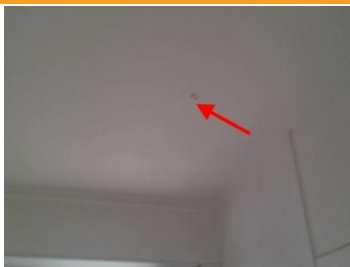
Cuisine	6	Plafond	Oui Cuisine : Plafond	<p><u>Identifiant:</u> ZPSO005 <u>Echantillon:</u> M3321585/P007, réf. labo.: 22EK066452-006 M3321585/P008, réf. labo.: 22EK066452-007 <u>Description:</u> Peinture + Enduit à base de plâtre <u>Composant de la construction:</u> 4 - Plafonds et faux plafonds - Plafonds <u>Partie à sonder:</u> Peinture + Enduit à base de plâtre <u>Justificatif:</u> Après analyse en laboratoire</p>	<p><u>Analyse:</u> P008 <u>Partie analysée par le laboratoire:</u> - Matériau de type système d'enduit peinture (blanc) ; matériau semi-dur de type plâtre (blanc) en traces : Absence d'amiante</p>

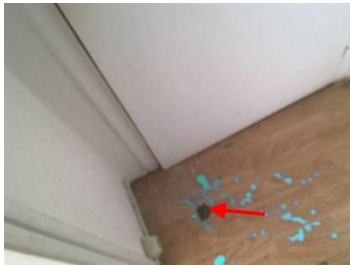
ZPSO	Niveau	Localisation	Zone	Description du prélèvement réalisé	Surface indicative
ZPSO006	10ème étage/Porte1001	Entrée; Placard 1; Séjour	Sol	<p><u>Analyse : P009</u></p> <ul style="list-style-type: none"> - Phase 1 Matériau souple de type revêtement de sol (marron) ; matériau de type colle (jaune) (Absence d'amiante) - Phase 2 Matériau semi-dur de type dalle de sol (gris) (clair) (Présence d'amiante) - Phase 3 Matériau de type colle bitumineux (noir) ; matériau dur de type mortier, béton, chape (gris) (Présence d'amiante) <p><u>Analyse : P010</u></p> <ul style="list-style-type: none"> - Phase 1 Matériau souple de type revêtement de sol (marron) (Absence d'amiante) - Phase 2 Matériau semi-dur de type dalle de sol (beige) (Absence d'amiante) - Phase 3 Matériau de type colle (jaune) ; matériau de type colle bitumineux (noir) ; matériau dur de type mortier, béton, chape (gris) (Présence d'amiante) 	23.5m2

Localisation	n° de sondage	Zone	Prélèvement effectué / Sondage et extension	Echantillon	Analyse	Photo
Entrée	1	Sol	Oui Entrée : Sol	<p><u>Identifiant:</u> ZPSO006 <u>Echantillon:</u> M3321585/P009, réf. labo.: 22EK066452-008 M3321585/P010, réf. labo.: 22EK066452-009 <u>Description:</u> Dalle de sol + Colle bitumineuse + Ragréage <u>Composant de la construction:</u> 5 - Planchers et planchers techniques - Revêtements de sols <u>Partie à sonder:</u> Dalle de sol + Colle bitumineuse + Ragréage <u>Justificatif:</u> Après analyse en laboratoire</p>	<p><u>Analyse:</u> P009 <u>Partie analysée par le laboratoire:</u> - Phase 1 Matériau souple de type revêtement de sol (marron) ; matériau de type colle (jaune) Absence d'amiante - Phase 2 Matériau semi-dur de type dalle de sol (gris) (clair) Présence d'amiante - Phase 3 Matériau de type colle bitumineux (noir) ; matériau dur de type mortier, béton, chape (gris) Présence d'amiante</p>

Dans le cas où des matériaux contenant de l'amiante ont été repérés, il convient de confier le désamiantage à une entreprise certifiée. Le repérage est conforme à la réglementation dans le cadre de cette mission. Toutefois, il n'est jamais possible d'être parfaitement exhaustif, dans la mesure où un sondage n'est représentatif qu'à l'endroit précis du support investigué. Il convient donc de rester toujours très vigilant lors des travaux quant à l'éventuelle mise à jour de matériaux suspects ce qui nécessitera un repérage complémentaire.
