Rapport de repérage des matériaux et produits contenant de l'amiante avant démolition d'un immeuble bâti

Numéro de dossier : M2261327
Date d'intervention : 25/07/2022

13 Square de Lorient (13LDL1108)
77000 Melun

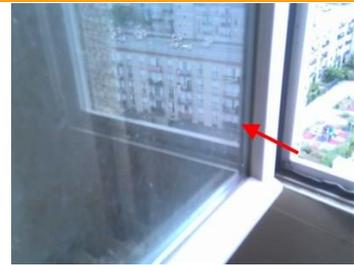
Localisation	n° de sondage	Zone	Prélèvement effectué / Sondage et extension	Echantillon	Analyse	Photo
Séjour	1	Fenêtres	Sondage et extension de la ZPSO du ou des prélèvement(s) : P001	<u>Identifiant:</u> ZPSO001 <u>Réf. échantillon:</u> M2261327/P001 <u>Réf. laboratoire:</u> 22EK066433-001 <u>Description:</u> Joint de mastic de vitrage (notamment châssis aluminium) <u>Composant de la construction:</u> 2 - Parois verticales extérieures et Façades - Menuiseries extérieures <u>Partie à sonder:</u> Joint de mastic de vitrage (notamment châssis aluminium) <u>Justificatif:</u> Après analyse en laboratoire	<u>Analyse:</u> P001	Idem photo : P001
Cuisine	2	Fenêtres	Oui Cuisine : Fenêtres	<u>Identifiant:</u> ZPSO001 <u>Réf. échantillon:</u> M2261327/P001 <u>Réf. laboratoire:</u> 22EK066433-001 <u>Description:</u> Joint de mastic de vitrage (notamment châssis aluminium) <u>Composant de la construction:</u> 2 - Parois verticales extérieures et Façades - Menuiseries extérieures <u>Partie à sonder:</u> Joint de mastic de vitrage (notamment châssis aluminium) <u>Justificatif:</u> Après analyse en laboratoire	<u>Analyse:</u> P001 <u>Partie analysée par le laboratoire:</u> - Matériau souple de type mastic (gris) : Absence d'amiante

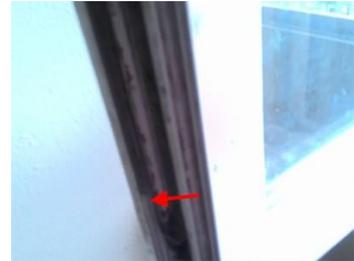
ZPSO002 : Joint d'étanchéité entre menuiserie et structure

Localisation	n° de sondage	Zone	Prélèvement effectué / Sondage et extension	Echantillon	Analyse	Photo
Séjour	1	Fenêtres	Sondage et extension de la ZPSO du ou des prélèvement(s) : P002	<p><u>Identifiant:</u> ZPSO002 <u>Réf. échantillon:</u> M2261327/P002 <u>Réf. laboratoire:</u> 22EK066433-002 <u>Description:</u> Joint d'étanchéité entre menuiserie et structure <u>Composant de la construction:</u> 2 - Parois verticales extérieures et Façades - Menuiseries extérieures <u>Partie à sonder:</u> Joint d'étanchéité entre menuiserie et structure <u>Justificatif:</u> Après analyse en laboratoire</p>	<p><u>Analyse:</u> P002</p>	Idem photo : P002
Cuisine	2	Fenêtres	Oui Cuisine : Fenêtres	<p><u>Identifiant:</u> ZPSO002 <u>Réf. échantillon:</u> M2261327/P002 <u>Réf. laboratoire:</u> 22EK066433-002 <u>Description:</u> Joint d'étanchéité entre menuiserie et structure <u>Composant de la construction:</u> 2 - Parois verticales extérieures et Façades - Menuiseries extérieures <u>Partie à sonder:</u> Joint d'étanchéité entre menuiserie et structure <u>Justificatif:</u> Après analyse en laboratoire</p>	<p><u>Analyse:</u> P002 <u>Partie analysée par le laboratoire:</u> - Matériau souple de type joint (gris) : Absence d'amiante</p>

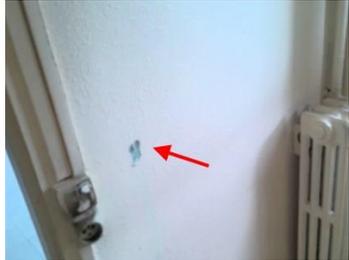
Séjour	4	Mur de refend	Sondage et extension de la ZPSO du ou des prélèvement(s) : P004, P005	<p><u>Identifiant:</u> ZPSO004</p> <p><u>Echantillon:</u> M2261327/P004, réf. labo.: 22EK066433-004 M2261327/P005, réf. labo.: 22EK066433-005</p> <p><u>Description:</u> Peinture + enduits à base de plâtre</p> <p><u>Composant de la construction:</u> 3 - Parois verticales intérieures - Murs et cloisons maçonnés</p> <p><u>Partie à sonder:</u> Enduit à base de plâtre lissé ou taloché</p> <p><u>Justificatif:</u> Après analyse en laboratoire</p>	<p><u>Analyse:</u> P004, P005</p>	Idem photo : P004; P005
Cuisine	5	Mur de refend	Oui Cuisine : Mur C	<p><u>Identifiant:</u> ZPSO004</p> <p><u>Echantillon:</u> M2261327/P004, réf. labo.: 22EK066433-004 M2261327/P005, réf. labo.: 22EK066433-005</p> <p><u>Description:</u> Peinture + enduits à base de plâtre</p> <p><u>Composant de la construction:</u> 3 - Parois verticales intérieures - Murs et cloisons maçonnés</p> <p><u>Partie à sonder:</u> Enduit à base de plâtre lissé ou taloché</p> <p><u>Justificatif:</u> Après analyse en laboratoire</p>	<p><u>Analyse:</u> P005</p> <p><u>Partie analysée par le laboratoire:</u> - Matériau de type système d'enduit peinture (beige) ; matériau semi-dur (gris) en traces : Absence d'amiante</p>

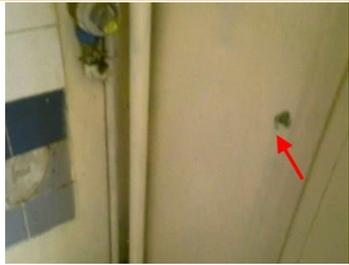
ZPSO005 : Peinture + enduits à base de plâtre

Cuisine	5	Cloison	Sondage et extension de la ZPSO du ou des prélèvement(s) : P006, P007	<p><u>Identifiant:</u> ZPSO005</p> <p><u>Echantillon:</u> M2261327/P006, réf. labo.: 22EK066433-006 M2261327/P007, réf. labo.: 22EK066433-007</p> <p><u>Description:</u> Peinture + enduits à base de plâtre</p> <p><u>Composant de la construction:</u> 3 - Parois verticales intérieures - Murs et cloisons maçonnés</p> <p><u>Partie à sonder:</u> Enduit à base de plâtre lissé ou taloché</p> <p><u>Justificatif:</u> Après analyse en laboratoire</p>	<p><u>Analyse:</u> P006, P007</p>	Idem photo : P006; P007
Salle de bains	6	Cloison	Oui Salle de bains : Mur B	<p><u>Identifiant:</u> ZPSO005</p> <p><u>Echantillon:</u> M2261327/P006, réf. labo.: 22EK066433-006 M2261327/P007, réf. labo.: 22EK066433-007</p> <p><u>Description:</u> Peinture + enduits à base de plâtre</p> <p><u>Composant de la construction:</u> 3 - Parois verticales intérieures - Murs et cloisons maçonnés</p> <p><u>Partie à sonder:</u> Enduit à base de plâtre lissé ou taloché</p> <p><u>Justificatif:</u> Après analyse en laboratoire</p>	<p><u>Analyse:</u> P007</p> <p><u>Partie analysée par le laboratoire:</u> - Matériau de type système d'enduit peinture (beige) ; matériau dur de type mortier, béton, chape (gris) : Absence d'amiante</p>

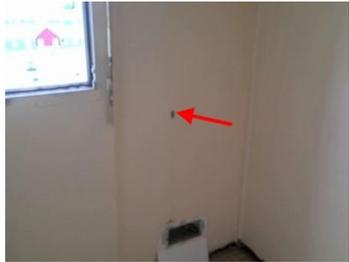
ZPSO006 : Peinture + enduits à base de plâtre

ZPSO	Niveau	Localisation	Zone	Description du prélèvement réalisé	Surface indicative
ZPSO006	11ème étage PORTE 08	Cuisine	Mur donnant sur extérieur	<u>Analyse : P008</u> - Matériau de type système d'enduit peinture (beige) (Présence d'amiante)	10m2
ZPSO014	11ème étage PORTE 08	Salle de bains	Mur B,C	<u>Analyse : P017</u> - Matériau dur de type ciment-colle (beige) ; matériau dur de type mortier, béton, chape (beige) en traces (Présence d'amiante)	6m2
ZPSO020	11ème étage PORTE 08	Entrée; Debarras; Séjour	Sol	<u>Analyse : P024</u> - Phase 1 Matériau semi-dur de type dalle de sol (gris) (Présence d'amiante) - Phase 2 Matériau de type colle bitumineux (noir) ; matériau dur de type mortier, béton, chape (gris) (Présence d'amiante) <u>Analyse : P025</u> - Phase 1 Matériau semi-dur de type dalle de sol (gris) (Présence d'amiante) - Phase 2 Matériau de type colle bitumineux (noir) ; matériau dur de type mortier, béton, chape (gris) (Présence d'amiante)	25m2

Localisation	n° de sondage	Zone	Prélèvement effectué / Sondage et extension	Echantillon	Analyse	Photo
Cuisine	1	Mur donnant sur extérieur	Oui Cuisine : Mur B	<p><u>Identifiant:</u> ZPSO006</p> <p><u>Réf. échantillon:</u> M2261327/P008</p> <p><u>Réf. laboratoire:</u> 22EK066433-008</p> <p><u>Description:</u> Peinture + enduits à base de plâtre</p> <p><u>Composant de la construction:</u> 3 - Parois verticales intérieures - Murs et cloisons maçonnés</p> <p><u>Partie à sonder:</u> Enduit à base de plâtre lissé ou taloché</p> <p><u>Justificatif:</u> Après analyse en laboratoire</p>	<p><u>Analyse:</u> P008</p> <p><u>Partie analysée par le laboratoire:</u> - Matériau de type système d'enduit peinture (beige) : Présence d'amiante</p>

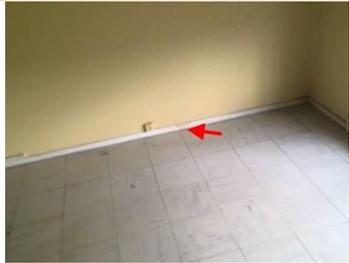
Séjour	3	Plinthes	Oui Séjour : Plinthes	<p><u>Identifiant:</u> ZPSO010 <u>Réf. échantillon:</u> M2261327/P012 <u>Réf. laboratoire:</u> 22EK066433-010 <u>Description:</u> Peinture <u>Composant de la construction:</u> 3 - Parois verticales intérieures - Revêtements de murs, poteaux, cloisons, gaines, coffres <u>Partie à sonder:</u> Peinture décorative (pailletées, gouttelettes, ...) <u>Justificatif:</u> Après analyse en laboratoire</p>	<p><u>Analyse:</u> P012 <u>Partie analysée par le laboratoire:</u> - Matériau (gris) ; matériau de type système d'enduit peinture (beige) : Absence d'amiante</p>

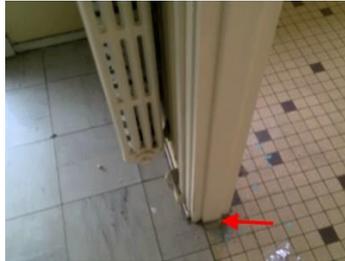
ZPSO011 : Peinture

Debarras	3	huisseries + portes	Sondage et extension de la ZPSO du ou des prélèvement(s) : P013	<p><u>Identifiant:</u> ZPSO011 <u>Réf. échantillon:</u> M2261327/P013 <u>Réf. laboratoire:</u> 22EK066433-011 <u>Description:</u> Peinture <u>Composant de la construction:</u> 3 - Parois verticales intérieures - Revêtements de murs, poteaux, cloisons, gaines, coffres <u>Partie à sonder:</u> Peinture décorative (pailletées, gouttelettes, ...) <u>Justificatif:</u> Après analyse en laboratoire</p>	<p><u>Analyse:</u> P013</p>	Idem photo : P013
Séjour	4	huisseries + portes	Oui Séjour : huisseries + portes	<p><u>Identifiant:</u> ZPSO011 <u>Réf. échantillon:</u> M2261327/P013 <u>Réf. laboratoire:</u> 22EK066433-011 <u>Description:</u> Peinture <u>Composant de la construction:</u> 3 - Parois verticales intérieures - Revêtements de murs, poteaux, cloisons, gaines, coffres <u>Partie à sonder:</u> Peinture décorative (pailletées, gouttelettes, ...) <u>Justificatif:</u> Après analyse en laboratoire</p>	<p><u>Analyse:</u> P013 <u>Partie analysée par le laboratoire:</u> - Matériau de type système d'enduit peinture (beige) ; matériau semi-dur fibreux de type bois, copeaux (beige) : Absence d'amiante</p>

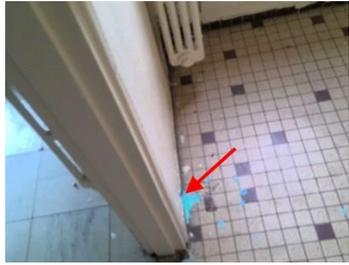
ZPSO012 : Colle + joint de faïence

Localisation	n° de sondage	Zone	Prélèvement effectué / Sondage et extension	Echantillon	Analyse	Photo
WC	1	Plinthes	Sondage et extension de la ZPSO du ou des prélèvement(s) : P014, P015	<p><u>Identifiant:</u> ZPSO012</p> <p><u>Echantillon:</u> M2261327/P014, réf. labo.: 22EK066433-012 M2261327/P015, réf. labo.: 22EK066433-013</p> <p><u>Description:</u> Colle + joint de faïence</p> <p><u>Composant de la construction:</u> 3 - Parois verticales intérieures - Revêtements de murs, poteaux, cloisons, gaines, coffres</p> <p><u>Partie à sonder:</u> Colle de faïence</p> <p><u>Justificatif:</u> Après analyse en laboratoire</p>	<p><u>Analyse:</u> P014, P015</p>	Idem photo : P014; P015
Cuisine	2	Plinthes	Oui Cuisine : Plinthes	<p><u>Identifiant:</u> ZPSO012</p> <p><u>Echantillon:</u> M2261327/P014, réf. labo.: 22EK066433-012 M2261327/P015, réf. labo.: 22EK066433-013</p> <p><u>Description:</u> Colle + joint de faïence</p> <p><u>Composant de la construction:</u> 3 - Parois verticales intérieures - Revêtements de murs, poteaux, cloisons, gaines, coffres</p> <p><u>Partie à sonder:</u> Colle de faïence</p> <p><u>Justificatif:</u> Après analyse en laboratoire</p>	<p><u>Analyse:</u> P014</p> <p><u>Partie analysée par le laboratoire:</u> - Matériau de type peinture (beige) ; matériau dur de type carrelage, faïence (marron) ; matériau dur de type ciment-colle (gris) ; matériau semi-dur fibreux de type bois, copeaux (marron) : Absence d'amiante</p>

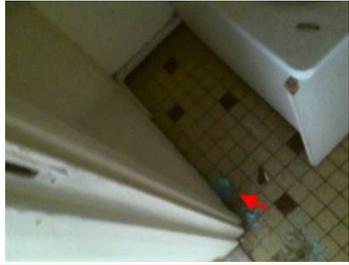
Salle de bains	3	Plinthes	Oui Salle de bains : Plinthes	<p><u>Identifiant:</u> ZPSO012</p> <p><u>Echantillon:</u> M2261327/P014, réf. labo.: 22EK066433-012 M2261327/P015, réf. labo.: 22EK066433-013</p> <p><u>Description:</u> Colle + joint de faïence</p> <p><u>Composant de la construction:</u> 3 - Parois verticales intérieures - Revêtements de murs, poteaux, cloisons, gaines, coffres</p> <p><u>Partie à sonder:</u> Colle de faïence</p> <p><u>Justificatif:</u> Après analyse en laboratoire</p>	<p><u>Analyse:</u> P015</p> <p><u>Partie analysée par le laboratoire:</u> - Matériau dur de type carrelage, faïence (marron) ; matériau dur de type ciment-colle (gris) ; matériau semi-dur (blanc) ; matériau dur de type mortier, béton, chape (gris) : Absence d'amiante</p>

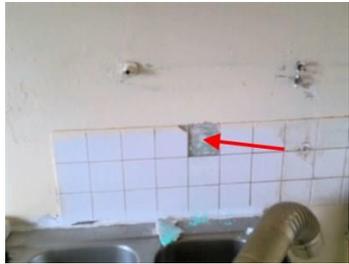
ZPSO013 : Colle + joint de faïence

Localisation	n° de sondage	Zone	Prélèvement effectué / Sondage et extension	Echantillon	Analyse	Photo
Cuisine	1	Mur C,D	Oui Cuisine : Mur C	<p><u>Identifiant:</u> ZPSO013 <u>Réf. échantillon:</u> M2261327/P016 <u>Réf. laboratoire:</u> 22EK066433-014 <u>Description:</u> Colle + joint de faïence <u>Composant de la construction:</u> 3 - Parois verticales intérieures - Revêtements de murs, poteaux, cloisons, gaines, coffres <u>Partie à sonder:</u> Colle de faïence <u>Justificatif:</u> Après analyse en laboratoire</p>	<p><u>Analyse:</u> P016 <u>Partie analysée par le laboratoire:</u> - Phase 1 Matériau dur de type carrelage, faïence (blanc) ; matériau dur de type ciment-colle (beige) ; matériau de type peinture (blanc) ; matériau semi-dur de type enduit (rose) Absence d'amiante - Phase 2 Matériau de type peinture (beige) ; matériau semi-dur de type enduit (blanc) Absence d'amiante</p>

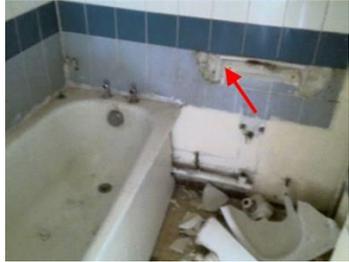
ZPSO014 : Colle + joint de faïence

Localisation	n° de sondage	Zone	Prélèvement effectué / Sondage et extension	Echantillon	Analyse	Photo
Salle de bains	1	Mur B,C	Oui Salle de bains : Mur C	<p><u>Identifiant:</u> ZPSO014 <u>Réf. échantillon:</u> M2261327/P017 <u>Réf. laboratoire:</u> 22EK066433-015 <u>Description:</u> Colle + joint de faïence <u>Composant de la construction:</u> 3 - Parois verticales intérieures - Revêtements de murs, poteaux, cloisons, gaines, coffres <u>Partie à sonder:</u> Colle de faïence <u>Justificatif:</u> Après analyse en laboratoire</p>	<p><u>Analyse:</u> P017 <u>Partie analysée par le laboratoire:</u> - Matériau dur de type ciment-colle (beige) ; matériau dur de type mortier, béton, chape (beige) en traces : Présence d'amiante</p>

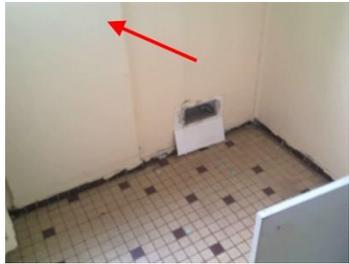
ZPSO024 : Isolant

Localisation	n° de sondage	Zone	Prélèvement effectué / Sondage et extension	Echantillon	Analyse	Photo
Cuisine	1	Sous fenêtre	Oui Cuisine : Sous fenêtre	<u>Identifiant:</u> ZPSO024 <u>Réf. échantillon:</u> M2261327/P030 <u>Réf. laboratoire:</u> 22EK066433-028 <u>Description:</u> Isolant <u>Composant de la construction:</u> 3 - Parois verticales intérieures - Murs et cloisons maçonnés <u>Partie à sonder:</u> Isolant <u>Justificatif:</u> Après analyse en laboratoire	<u>Analyse:</u> P030 <u>Partie analysée par le laboratoire:</u> - Phase 1 Matériau de type mousse (gris) Absence d'amiante - Phase 2 Matériau fibreux de type isolant (jaune) Absence d'amiante

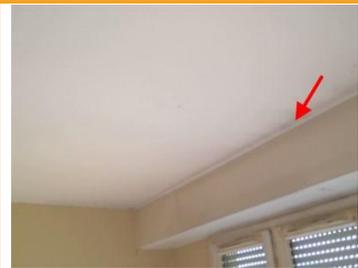
Debarras	3	Plafond	Sondage et extension de la ZPSO du ou des prélèvement(s) : P022, P023	<p><u>Identifiant:</u> ZPSO019</p> <p><u>Echantillon:</u> M2261327/P022, réf. labo.: 22EK066433-020 M2261327/P023, réf. labo.: 22EK066433-021</p> <p><u>Description:</u> Peinture + enduits à base de plâtre</p> <p><u>Composant de la construction:</u> 4 - Plafonds et faux plafonds - Plafonds</p> <p><u>Partie à sonder:</u> Enduit à base de plâtre lissé ou taloché</p> <p><u>Justificatif:</u> Après analyse en laboratoire</p>	<p><u>Analyse:</u> P022, P023</p>	Idem photo : P022; P023
Séjour	4	Plafond	Oui Séjour : Plafond	<p><u>Identifiant:</u> ZPSO019</p> <p><u>Echantillon:</u> M2261327/P022, réf. labo.: 22EK066433-020 M2261327/P023, réf. labo.: 22EK066433-021</p> <p><u>Description:</u> Peinture + enduits à base de plâtre</p> <p><u>Composant de la construction:</u> 4 - Plafonds et faux plafonds - Plafonds</p> <p><u>Partie à sonder:</u> Enduit à base de plâtre lissé ou taloché</p> <p><u>Justificatif:</u> Après analyse en laboratoire</p>	<p><u>Analyse:</u> P022</p> <p><u>Partie analysée par le laboratoire:</u> - Matériau de type système d'enduit peinture (beige) ; matériau dur de type mortier, béton, chape (gris) en traces : Absence d'amiante</p>

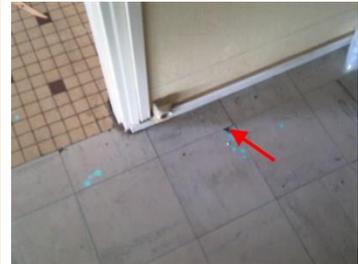
Séjour	4	Sol	Oui Séjour : Sol	<p><u>Identifiant:</u> ZPSO020</p> <p><u>Echantillon:</u> M2261327/P024, réf. labo.: 22EK066433-022 M2261327/P025, réf. labo.: 22EK066433-023</p> <p><u>Description:</u> Revêtement souple + Dalle de sol + Colle bitumineuse + ragréage</p> <p><u>Composant de la construction:</u> 5 - Planchers et planchers techniques - Revêtements de sols</p> <p><u>Partie à sonder:</u> Colle bitumineuse</p> <p><u>Justificatif:</u> Après analyse en laboratoire</p>	<p><u>Analyse:</u> P025</p> <p><u>Partie analysée par le laboratoire:</u> - Phase 1 Matériau semi-dur de type dalle de sol (gris) Présence d'amiante - Phase 2 Matériau de type colle bitumineux (noir) ; matériau dur de type mortier, béton, chape (gris) Présence d'amiante</p>

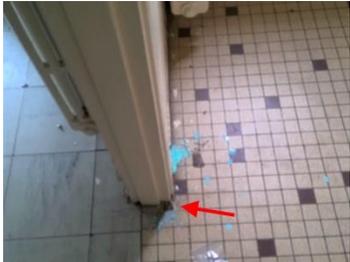
ZPSO021 : Colle + joint de carrelage

Localisation	n° de sondage	Zone	Prélèvement effectué / Sondage et extension	Echantillon	Analyse	Photo
WC	1	Sol	Sondage et extension de la ZPSO du ou des prélèvement(s) : P026, P027	<p><u>Identifiant:</u> ZPSO021</p> <p><u>Echantillon:</u> M2261327/P026, réf. labo.: 22EK066433-024 M2261327/P027, réf. labo.: 22EK066433-025</p> <p><u>Description:</u> Colle + joint de carrelage</p> <p><u>Composant de la construction:</u> 5 - Planchers et planchers techniques - Revêtements de sols</p> <p><u>Partie à sonder:</u> Colle de carrelage</p> <p><u>Justificatif:</u> Après analyse en laboratoire</p>	<p><u>Analyse:</u> P026, P027</p>	Idem photo : P026; P027
Cuisine	2	Sol	Oui Cuisine : Sol	<p><u>Identifiant:</u> ZPSO021</p> <p><u>Echantillon:</u> M2261327/P026, réf. labo.: 22EK066433-024 M2261327/P027, réf. labo.: 22EK066433-025</p> <p><u>Description:</u> Colle + joint de carrelage</p> <p><u>Composant de la construction:</u> 5 - Planchers et planchers techniques - Revêtements de sols</p> <p><u>Partie à sonder:</u> Colle de carrelage</p> <p><u>Justificatif:</u> Après analyse en laboratoire</p>	<p><u>Analyse:</u> P026</p> <p><u>Partie analysée par le laboratoire:</u> - Matériau dur de type carrelage, faïence (beige) ; matériau dur de type mortier, béton, chape (beige) : Absence d'amiante</p>

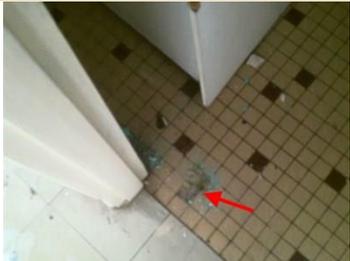
Salle de bains	3	Sol	Oui Salle de bains : Sol	<p><u>Identifiant:</u> ZPSO021</p> <p><u>Echantillon:</u> M2261327/P026, réf. labo.: 22EK066433-024 M2261327/P027, réf. labo.: 22EK066433-025</p> <p><u>Description:</u> Colle + joint de carrelage</p> <p><u>Composant de la construction:</u> 5 - Planchers et planchers techniques - Revêtements de sols</p> <p><u>Partie à sonder:</u> Colle de carrelage</p> <p><u>Justificatif:</u> Après analyse en laboratoire</p>	<p><u>Analyse:</u> P027</p> <p><u>Partie analysée par le laboratoire:</u> - Phase 1 Matériau dur de type carrelage, faïence (beige) ; matériau dur de type ciment-colle (gris) ; matériau dur de type mortier, béton, chape (gris) Absence d'amiante - Phase 2 Matériau dur de type mortier, béton, chape (gris) Absence d'amiante</p>

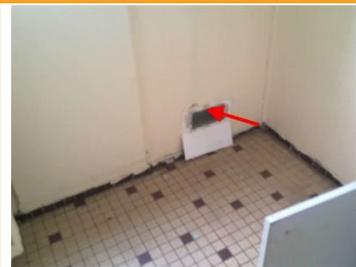
ZPSO015 : Joint selicone

Cuisine	1	Mur B	Oui Cuisine : Mur B	<p><u>Identifiant:</u> ZPSO015 <u>Réf. échantillon:</u> M2261327/P018 <u>Réf. laboratoire:</u> 22EK066433-016 <u>Description:</u> Joint silicone <u>Composant de la construction:</u> 6 - Conduits et accessoires intérieurs - Conduits de fluides (air, eau, vapeur, fumée, échappement, autres fluides) <u>Partie à sonder:</u> Joint entre éléments <u>Justificatif:</u> Après analyse en laboratoire</p>	<p><u>Analyse:</u> P018 <u>Partie analysée par le laboratoire:</u> - Matériau souple de type joint (blanc) ; matériau de type système d'enduit peinture (beige) : Absence d'amiante</p>

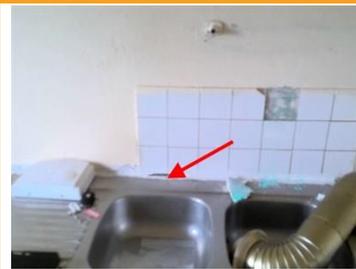
ZPSO016 : Joint silicone

Localisation	n° de sondage	Zone	Prélèvement effectué / Sondage et extension	Echantillon	Analyse	Photo
Cuisine	1	évier	Oui Cuisine : évier	<p><u>Identifiant:</u> ZPSO016 <u>Réf. échantillon:</u> M2261327/P019 <u>Réf. laboratoire:</u> 22EK066433-017 <u>Description:</u> Joint silicone <u>Composant de la construction:</u> 6 - Conduits et accessoires intérieurs - Conduits de fluides (air, eau, vapeur, fumée, échappement, autres fluides) <u>Partie à sonder:</u> Joint entre éléments <u>Justificatif:</u> Après analyse en laboratoire</p>	<p><u>Analyse:</u> P019 <u>Partie analysée par le laboratoire:</u> - Matériau souple de type joint (blanc) ; matériau semi-dur (gris) : Absence d'amiante</p>

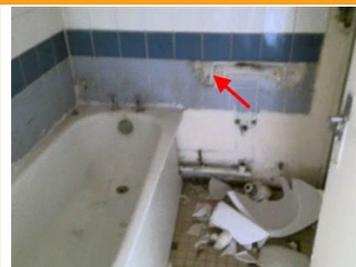
ZPSO017 : Joint silicone

Localisation	n° de sondage	Zone	Prélèvement effectué / Sondage et extension	Echantillon	Analyse	Photo
Salle de bains	1	lavabo	Oui Salle de bains : lavabo	<p><u>Identifiant:</u> ZPSO017 <u>Réf. échantillon:</u> M2261327/P020 <u>Réf. laboratoire:</u> 22EK066433-018 <u>Description:</u> Joint silicone <u>Composant de la construction:</u> 6 - Conduits et accessoires intérieurs - Conduits de fluides (air, eau, vapeur, fumée, échappement, autres fluides) <u>Partie à sonder:</u> Joint entre éléments <u>Justificatif:</u> Après analyse en laboratoire</p>	<p><u>Analyse:</u> P020 <u>Partie analysée par le laboratoire:</u> - Matériau souple de type joint (blanc) ; matériau (gris) : Absence d'amiante</p>

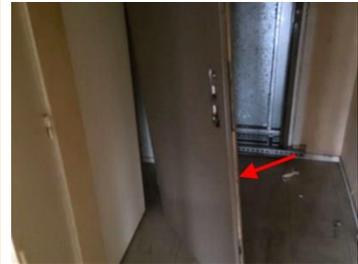
ZPSO018 : Joint entre éléments

Localisation	n° de sondage	Zone	Prélèvement effectué / Sondage et extension	Echantillon	Analyse	Photo
Entrée	1	porte	Oui Entrée : porte	<p><u>Identifiant:</u> ZPSO018 <u>Réf. échantillon:</u> M2261327/P021 <u>Réf. laboratoire:</u> 22EK066433-019 <u>Description:</u> Joint entre éléments <u>Composant de la construction:</u> 6 - Conduits et accessoires intérieurs - Conduits de fluides (air, eau, vapeur, fumée, échappement, autres fluides) <u>Partie à sonder:</u> Joint entre éléments <u>Justificatif:</u> Après analyse en laboratoire</p>	<p><u>Analyse:</u> P021 <u>Partie analysée par le laboratoire:</u> - Matériau souple de type joint (noir) : Absence d'amiante</p>

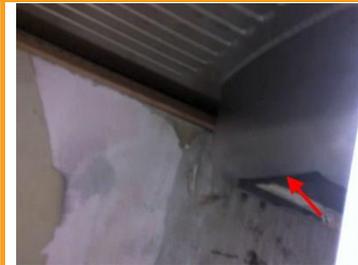
ZPSO022	11ème étage PORTE 08	Cuisine	Sous évier	<u>Analyse : P028</u> - Phase 2 Matériau souple bitumineux (noir) ; matériau souple (collant) (marron) (Présence d'amiante)	1U
ZPSO025	11ème étage PORTE 08	Séjour; Cuisine	Doublages avec liaisons sur murs et plafonds		30M²

Localisation	n° de sondage	Zone	Prélèvement effectué / Sondage et extension	Echantillon	Analyse	Photo
Cuisine	1	Sous évier	Oui Cuisine : Sous évier	<p><u>Identifiant:</u> ZPSO022 <u>Réf. échantillon:</u> M2261327/P028 <u>Réf. laboratoire:</u> 22EK066433-026 <u>Description:</u> Plaques souples bitumineuses antivibratiles <u>Composant de la construction:</u> 8 - Équipements divers et accessoires - Portes de placard, baignoires et éviers métalliques <u>Partie à sonder:</u> Plaques souples bitumineuses antivibratiles <u>Justificatif:</u> Après analyse en laboratoire</p>	<p><u>Analyse:</u> P028 <u>Partie analysée par le laboratoire:</u> - Phase 2 Matériau souple bitumineux (noir) ; matériau souple (collant) (marron) Présence d'amiante</p>
