Rapport de repérage des matériaux et produits contenant de l'amiante avant démolition d'un immeuble bâti

Numéro de dossier : M6702567
Date d'intervention : 15/04/2022

13 Square de Lorient
Bat. 13; Etage 5; Porte 501 (13LDL0501)
77000 Melun

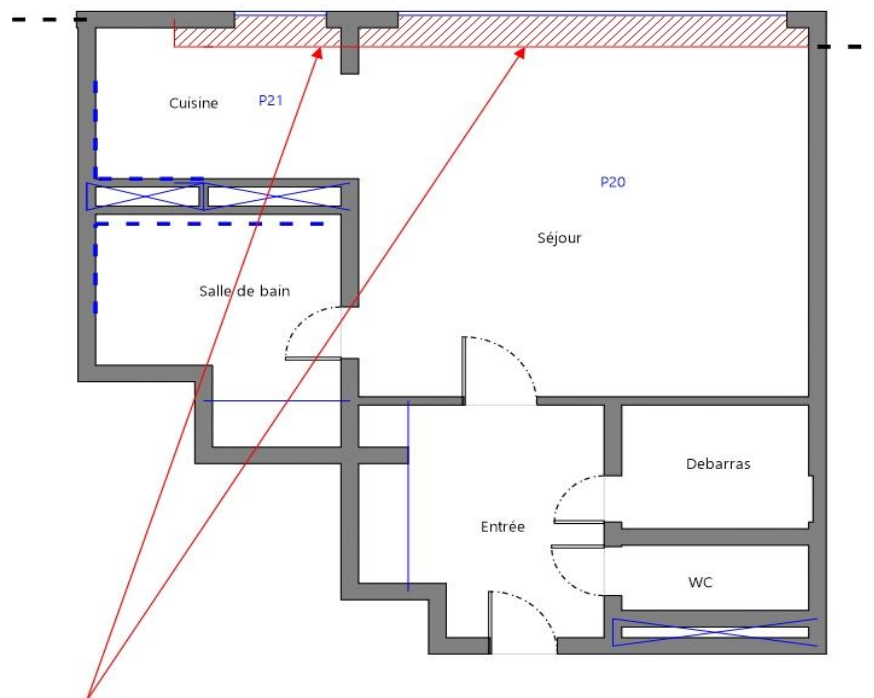
ZPSO024	5 ^{ème} étage Porte 01	Séjour; Cuisine	Doublages avec liaisons sur murs et plafonds		3.78m ²

a ZPSO024 Couche1: Peinture décorative (pailletées, gouttelettes, ...) + Couche2: Enduit de jointoiement des plaques de plâtre

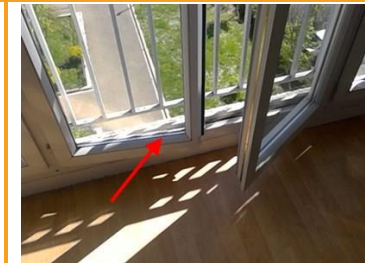
ZPSO001 : Joint de mastic de vitrage						
Niveau : 5 ème étage Porte 01						
Localisation	n° de sondage	Zone	Prélèvement effectué / Sondage et extension	Echantillon	Analyse	Photo
Séjour	1	Fenêtres	Sondage et extension de la ZPSO du ou des prélèvement(s) : P001	<u>Identifiant:</u> ZPSO001 <u>Réf. échantillon:</u> M6702567/P001 <u>Réf. laboratoire:</u> 22EK038683-001 <u>Description:</u> Joint de mastic de vitrage <u>Composant de la construction:</u> 2 - Parois verticales extérieures et Façades - Menuiseries extérieures <u>Partie à sonder:</u> Joint de mastic de vitrage (notamment châssis aluminium) <u>Justificatif:</u> Après analyse en laboratoire	<u>Analyse:</u> P001	Idem photo : P001
Cuisine	2	Fenêtres	Oui Cuisine : Fenêtres	<u>Identifiant:</u> ZPSO001 <u>Réf. échantillon:</u> M6702567/P001 <u>Réf. laboratoire:</u> 22EK038683-001 <u>Description:</u> Joint de mastic de vitrage <u>Composant de la construction:</u> 2 - Parois verticales extérieures et Façades - Menuiseries extérieures <u>Partie à sonder:</u> Joint de mastic de vitrage (notamment châssis aluminium) <u>Justificatif:</u> Après analyse en laboratoire	<u>Analyse:</u> P001 <u>Partie analysée par le laboratoire:</u> - Matériau souple de type mastic (gris) : Absence d'amiante

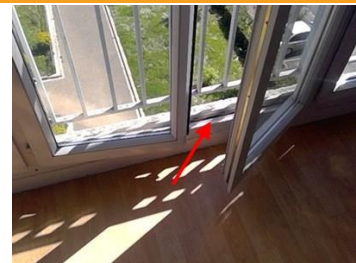
ZPSO002 : joint de friction						
Niveau : 5 ème étage Porte 01						
Localisation	n° de sondage	Zone	Prélèvement effectué / Sondage et extension	Echantillon	Analyse	Photo
Séjour	1	Fenêtre	Sondage et extension de la ZPSO du ou des prélèvement(s) : P002	<u>Identifiant:</u> ZPSO002 <u>Réf. échantillon:</u> M6702567/P002 <u>Réf. laboratoire:</u> 22EK038683-002 <u>Description:</u> joint de friction <u>Composant de la construction:</u> 2 - Parois verticales extérieures et Façades - Menuiseries extérieures <u>Partie à sonder:</u> Joint de mastic de vitrage (notamment châssis aluminium) <u>Justificatif:</u> Après analyse en laboratoire	<u>Analyse:</u> P002	Idem photo : P002
Cuisine	2	Fenêtre	Oui Cuisine : Fenêtres	<u>Identifiant:</u> ZPSO002 <u>Réf. échantillon:</u> M6702567/P002 <u>Réf. laboratoire:</u> 22EK038683-002 <u>Description:</u> joint de friction <u>Composant de la construction:</u> 2 - Parois verticales extérieures et Façades - Menuiseries extérieures <u>Partie à sonder:</u> Joint de mastic de vitrage (notamment châssis aluminium) <u>Justificatif:</u> Après analyse en laboratoire	<u>Analyse:</u> P002 <u>Partie analysée par le laboratoire:</u> - Matériau souple de type joint (noir) : Absence d'amiante

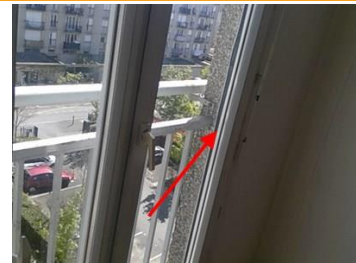
ZPSO003 : Joint d'étanchéité entre menuiserie et structure + Peinture

Localisation	n° de sondage	Zone	Prélèvement effectué / Sondage et extension	Echantillon	Analyse	Photo
Séjour	1	Fenêtre	Sondage et extension de la ZPSO du ou des prélèvement(s) : P003	<u>Identifiant:</u> ZPSO003 <u>Réf. échantillon:</u> M6702567/P003 <u>Réf. laboratoire:</u> 22EK038683-003 <u>Description:</u> Joint d'étanchéité entre menuiserie et structure + Peinture <u>Composant de la construction:</u> 2 - Parois verticales extérieures et Façades - Menuiseries extérieures <u>Partie à sonder:</u> Joint d'étanchéité entre menuiserie et structure <u>Justificatif:</u> Après analyse en laboratoire	<u>Analyse:</u> P003	Idem photo : P003
Cuisine	2	Fenêtre	Oui Cuisine : Fenêtres	<u>Identifiant:</u> ZPSO003 <u>Réf. échantillon:</u> M6702567/P003 <u>Réf. laboratoire:</u> 22EK038683-003 <u>Description:</u> Joint d'étanchéité entre menuiserie et structure + Peinture <u>Composant de la construction:</u> 2 - Parois verticales extérieures et Façades - Menuiseries extérieures <u>Partie à sonder:</u> Joint d'étanchéité entre menuiserie et structure <u>Justificatif:</u> Après analyse en laboratoire	<u>Analyse:</u> P003 <u>Partie analysée par le laboratoire:</u> - Matériau souple de type joint (blanc) : Absence d'amiante

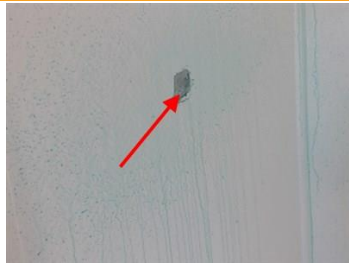
Cuisine	4	Mur de refend	Oui Cuisine : Mur C	<p><u>Identifiant:</u> ZPSO004 <u>Echantillon:</u> M6702567/P004, réf. labo.: 22EK038683-004 M6702567/P005, réf. labo.: 22EK038683-005 <u>Description:</u> peinture + enduit plâtreux + Ciment <u>Composant de la construction:</u> 3 - Parois verticales intérieures - Murs et cloisons maçonnés <u>Partie à sonder:</u> Enduit à base de plâtre lissé ou taloché <u>Justificatif:</u> Après analyse en laboratoire</p>	<p><u>Analyse:</u> P005 <u>Partie analysée par le laboratoire:</u> - Phase 2 Matériau de type maillage de fibres et liant (blanc) ; matériau de type système d'enduit peinture (blanc) Absence d'amiante</p>

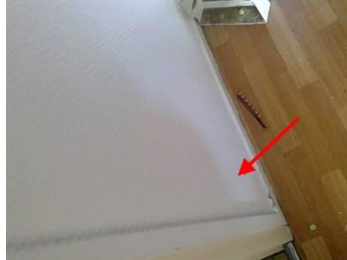
ZPSO005 : Peinture + enduit platreux

Localisation	n° de sondage	Zone	Prélèvement effectué / Sondage et extension	Echantillon	Analyse	Photo
Entrée	1	Cloison	Oui Entrée : Mur C	<p><u>Identifiant:</u> ZPSO005 <u>Echantillon:</u> M6702567/P006, réf. labo.: 22EK038683-006 M6702567/P007, réf. labo.: 22EK038683-007 <u>Description:</u> Peinture + enduit platreux <u>Composant de la construction:</u> 3 - Parois verticales intérieures - Murs et cloisons maçonnés <u>Partie à sonder:</u> Enduit à base de plâtre lissé ou taloché <u>Justificatif:</u> Après analyse en laboratoire</p>	<p><u>Analyse:</u> P006 <u>Partie analysée par le laboratoire:</u> - Phase 2 Matériau de type maillage de fibres et liant (blanc) ; matériau de type système d'enduit peinture (blanc) ; matériau semi-dur de type ciment (gris) Absence d'amiante</p>

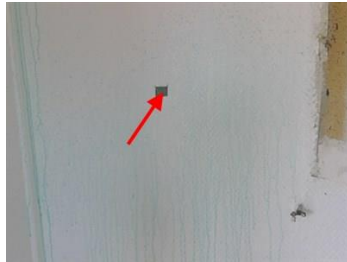
Cuisine	3	Cloison	Oui Cuisine : Mur B	<p><u>Identifiant:</u> ZPSO005 <u>Echantillon:</u> M6702567/P006, réf. labo.: 22EK038683-006 M6702567/P007, réf. labo.: 22EK038683-007 <u>Description:</u> Peinture + enduit platreux <u>Composant de la construction:</u> 3 - Parois verticales intérieures - Murs et cloisons maçonnés <u>Partie à sonder:</u> Enduit à base de plâtre lissé ou taloché <u>Justificatif:</u> Après analyse en laboratoire</p>	<p><u>Analyse:</u> P007 <u>Partie analysée par le laboratoire:</u> - Phase 2 Matériau de type maillage de fibres et liant (blanc) ; matériau de type système d'enduit peinture (blanc) Absence d'amiante</p>

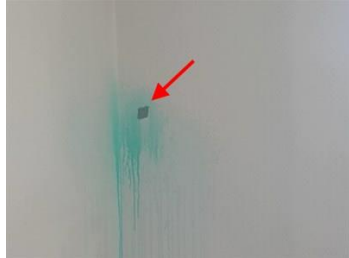
ZPSO006 : peinture + enduit plâtreux + Ciment

Localisation	n° de sondage	Zone	Prélèvement effectué / Sondage et extension	Echantillon	Analyse	Photo
Cuisine	1	Mur donnant sur extérieur	Oui Cuisine : Mur D	<p><u>Identifiant:</u> ZPSO006 <u>Réf. échantillon:</u> M6702567/P008 <u>Réf. laboratoire:</u> 22EK038683-008 <u>Description:</u> peinture + enduit plâtreux + Ciment <u>Composant de la construction:</u> 3 - Parois verticales intérieures - Murs et cloisons maçonnés <u>Partie à sonder:</u> Enduit à base de plâtre lissé ou taloché <u>Justificatif:</u> Après analyse en laboratoire</p>	<p><u>Analyse:</u> P008 <u>Partie analysée par le laboratoire:</u> - Phase 2 Matériau de type maillage de fibres et liant (blanc) ; matériau de type système d'enduit peinture (blanc) ; matériau semi-dur de type plâtre (blanc) Absence d'amiante</p>

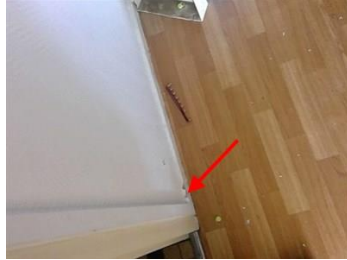
ZPSO009 : Peinture décorative

Localisation	n° de sondage	Zone	Prélèvement effectué / Sondage et extension	Echantillon	Analyse	Photo
Entrée	1	plinthe bois et porte	Oui Entrée : Plinthes	<p><u>Identifiant:</u> ZPSO009</p> <p><u>Echantillon:</u> M6702567/P011, réf. labo.: 22EK038683-009 M6702567/P012, réf. labo.: 22EK038683-010</p> <p><u>Description:</u> Peinture décorative</p> <p><u>Composant de la construction:</u> 3 - Parois verticales intérieures - Revêtements de murs, poteaux, cloisons, gaines, coffres</p> <p><u>Partie à sonder:</u> Peinture décorative (pailletées, gouttelettes, ...)</p> <p><u>Justificatif:</u> Après analyse en laboratoire</p>	<p><u>Analyse:</u> P011</p> <p><u>Partie analysée par le laboratoire:</u> - Phase 2 Matériau de type système d'enduit peinture (blanc) ; matériau semi-dur fibreux de type bois, copeaux (marron)</p> <p>Absence d'amiante</p>

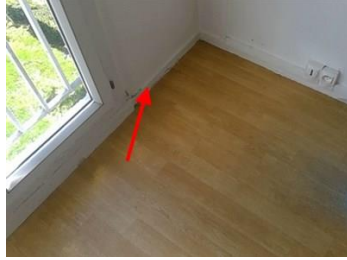
Séjour	2	plinthe bois et porte	Oui Séjour : Porte	<p><u>Identifiant:</u> ZPSO009</p> <p><u>Echantillon:</u> M6702567/P011, réf. labo.: 22EK038683-009 M6702567/P012, réf. labo.: 22EK038683-010</p> <p><u>Description:</u> Peinture décorative</p> <p><u>Composant de la construction:</u> 3 - Parois verticales intérieures - Revêtements de murs, poteaux, cloisons, gaines, coffres</p> <p><u>Partie à sonder:</u> Peinture décorative (pailletées, gouttelettes, ...)</p> <p><u>Justificatif:</u> Après analyse en laboratoire</p>	<p><u>Analyse:</u> P012</p> <p><u>Partie analysée par le laboratoire:</u> - Matériau de type système d'enduit peinture (blanc) : Absence d'amiante</p>

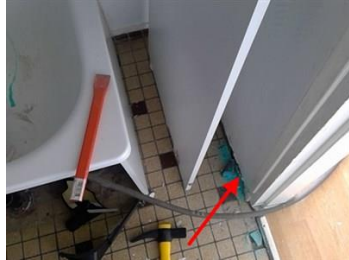
ZPSO	Niveau	Localisation	Zone	Description de l'échantillon réalisé*
ZPSO010	5 ^{ème} étage Porte 01	Salle de bain; Cuisine; WC	Plinthes	Analyse : P013 - Phase 1 Matériau de type peinture (blanc) ; matériau dur de type carrelage, faïence (marron) ; matériau de type système d'enduit peinture (beige) (Absence d'amiante) - Phase 2 Matériau dur de type ciment-colle (gris) ; matériau semi-dur (blanc) ; matériau dur de type mortier, béton, chape (gris) (Présence d'amiante) Analyse : P015 - Matériau dur de type carrelage, faïence (rouge) ; matériau de type peinture (beige) ; matériau dur de type joint ciment (blanc) ; matériau dur de type mortier, béton, chape (gris) (Absence d'amiante)

ZPSO010 : Colle et joint de faïence						
Niveau : 5 ème étage Porte 01						
Localisation	n° de sondage	Zone	Prélèvement effectué / Sondage et extension	Echantillon	Analyse	Photo
Salle de bain	1	Plinthes	Oui Salle de bain : Plinthes	<u>Identifiant:</u> ZPSO010 <u>Echantillon:</u> M6702567/P013, réf. labo.: 22EK038683-011 M6702567/P015, réf. labo.: 22EK038683-013 <u>Description:</u> Colle et joint de faïence <u>Composant de la construction:</u> 3 - Parois verticales intérieures - Revêtements de murs, poteaux, cloisons, gaines, coffres <u>Partie à sonder:</u> Colle de faïence <u>Justificatif:</u> Après analyse en laboratoire	<u>Analyse:</u> P015 <u>Partie analysée par le laboratoire:</u> - Matériau dur de type carrelage, faïence (rouge) ; matériau de type peinture (beige) ; matériau dur de type joint ciment (blanc) ; matériau dur de type mortier, béton, chape (gris) : Absence d'amiante

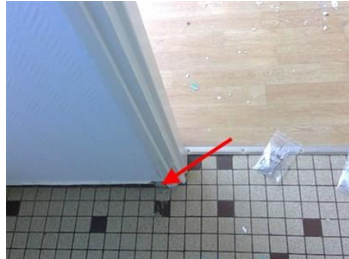
ZPSO	Niveau	Localisation	Zone	Description du prélèvement réalisé	Surface indicative
ZPSO010	5 ^{ème} étage Porte 01	Salle de bain; Cuisine; WC	Plinthes	Analyse : P013 - Phase 1 Matériau de type peinture (blanc) ; matériau dur de type carrelage, faïence (marron) ; matériau de type système d'enduit peinture (beige) (Absence d'amiante) - Phase 2 Matériau dur de type ciment-colle (gris) ; matériau semi-dur (blanc) ; matériau dur de type mortier, béton, chape (gris) (Présence d'amiante) Analyse : P015 - Matériau dur de type carrelage, faïence (rouge) ; matériau de type peinture (beige) ; matériau dur de type joint ciment (blanc) ; matériau dur de type mortier, béton, chape (gris) (Absence d'amiante)	18.32m ^l
ZPSO017	5 ^{ème} étage Porte 01	Entrée; Séjour; Debarras	Sol	Analyse : P022 - Phase 1 Matériau souple de type revêtement de sol (marron) (Absence d'amiante) - Phase 2 Matériau de type colle (jaune) ; matériau semi-dur de type ragréage (gris) (Absence d'amiante) - Phase 3 Matériau semi-dur de type dalle de sol (gris) (Présence d'amiante) - Phase 4 Matériau de type colle bitumineux (noir) (Présence d'amiante) Analyse : P023 - Phase 1 Matériau souple de type revêtement de sol (beige) (Absence d'amiante) - Phase 2 Matériau de type colle (jaune) ; matériau semi-dur de type ragréage (rose) (Absence d'amiante) - Phase 3 Matériau semi-dur de type dalle de sol (gris) (Présence d'amiante) - Phase 4 Matériau de type colle bitumineux (noir) ; matériau semi-dur de type ragréage (gris) (Présence d'amiante)	23.35m ²

Cuisine	2	Plinthes	Oui Cuisine : Plinthes	<u>Identifiant:</u> ZPSO010 <u>Echantillon:</u> M6702567/P013, réf. labo.: 22EK038683-011 M6702567/P015, réf. labo.: 22EK038683-013 <u>Description:</u> Colle et joint de faïence <u>Composant de la construction:</u> 3 - Parois verticales intérieures - Revêtements de murs, poteaux, cloisons, gaines, coffres <u>Partie à sonder:</u> Colle de faïence <u>Justificatif:</u> Après analyse en laboratoire	<u>Analyse:</u> P013 <u>Partie analysée par le laboratoire:</u> - Phase 1 Matériau de type peinture (blanc) ; matériau dur de type carrelage, faïence (marron) ; matériau de type système d'enduit peinture (beige) Absence d'amiante - Phase 2 Matériau dur de type ciment-colle (gris) ; matériau semi-dur (blanc) ; matériau dur de type mortier, béton, chape (gris) Présence d'amiante

Dans le cas où des matériaux contenant de l'amiante ont été repérés, il convient de confier le désamiantage à une entreprise certifiée. Le repérage est conforme à la réglementation dans le cadre de cette mission. Toutefois, il n'est jamais possible d'être parfaitement exhaustif, dans la mesure où un sondage n'est représentatif qu'à l'endroit précis du support investigué. Il convient donc de rester toujours très vigilant lors des travaux quant à l'éventuelle mise à jour de matériaux suspects ce qui nécessitera un repérage complémentaire.

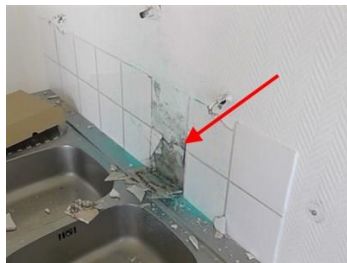
Localisation	n° de sondage	Zone	Prélèvement effectué / Sondage et extension	Echantillon	Analyse	Photo
Cuisine	1	Mur B,C	Oui Cuisine : Mur C	<u>Identifiant:</u> ZPSO013 <u>Réf. échantillon:</u> M6702567/P017 <u>Réf. laboratoire:</u> 22EK038683-015 <u>Description:</u> Colle et joint de faïence <u>Composant de la construction:</u> 3 - Parois verticales intérieures - Revêtements de murs, poteaux, cloisons, gaines, coffres <u>Partie à sonder:</u> Colle de faïence <u>Justificatif:</u> Après analyse en laboratoire	<u>Analyse:</u> P017 <u>Partie analysée par le laboratoire:</u> - Phase 1 Matériau dur de type carrelage, faïence (blanc) ; matériau de type peinture (blanc) ; matériau dur de type joint ciment (blanc) Absence d'amiante - Phase 2 Matériau souple (blanc) ; matériau de type maillage de fibres et liant (blanc) ; matériau semi-dur (blanc) Absence d'amiante

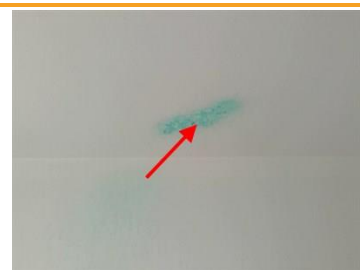
Localisation	n° de sondage	Zone	Prélèvement effectué / Sondage et extension	Echantillon	Analyse	Photo
Entrée	1	Plafond	Sondage et extension de la ZPSO du ou des prélèvement(s) : P020, P021	<p><u>Identifiant:</u> ZPSO016</p> <p><u>Echantillon:</u> M6702567/P020, réf. labo.: 22EK038683-016 M6702567/P021, réf. labo.: 22EK038683-017</p> <p><u>Description:</u> Peinture + enduits à base de plâtre</p> <p><u>Composant de la construction:</u> 4 - Plafonds et faux plafonds - Plafonds</p> <p><u>Partie à sonder:</u> Enduit à base de plâtre lissé ou taloché</p> <p><u>Justificatif:</u> Après analyse en laboratoire</p>	<p><u>Analyse:</u> P020, P021</p>	Idem photo : P020; P021
Séjour	2	Plafond	Oui Séjour : Plafond	<p><u>Identifiant:</u> ZPSO016</p> <p><u>Echantillon:</u> M6702567/P020, réf. labo.: 22EK038683-016 M6702567/P021, réf. labo.: 22EK038683-017</p> <p><u>Description:</u> Peinture + enduits à base de plâtre</p> <p><u>Composant de la construction:</u> 4 - Plafonds et faux plafonds - Plafonds</p> <p><u>Partie à sonder:</u> Enduit à base de plâtre lissé ou taloché</p> <p><u>Justificatif:</u> Après analyse en laboratoire</p>	<p><u>Analyse:</u> P020</p> <p><u>Partie analysée par le laboratoire:</u> - Matériau de type système d'enduit peinture (blanc) ; matériau dur de type mortier, béton, chape (gris) en traces : Absence d'amiante</p>

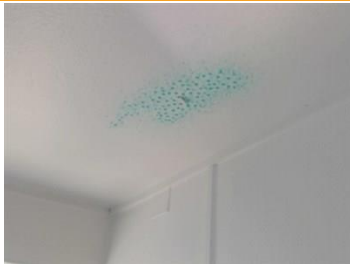
Cuisine	4	Plafond	Oui Cuisine : Plafond	<p><u>Identifiant:</u> ZPSO016</p> <p><u>Echantillon:</u> M6702567/P020, réf. labo.: 22EK038683-016 M6702567/P021, réf. labo.: 22EK038683-017</p> <p><u>Description:</u> Peinture + enduits à base de plâtre</p> <p><u>Composant de la construction:</u> 4 - Plafonds et faux plafonds - Plafonds</p> <p><u>Partie à sonder:</u> Enduit à base de plâtre lissé ou taloché</p> <p><u>Justificatif:</u> Après analyse en laboratoire</p>	<p><u>Analyse:</u> P021</p> <p><u>Partie analysée par le laboratoire:</u> - Matériau de type système d'enduit peinture (blanc) ; matériau dur de type mortier, béton, chape (gris) en traces : Absence d'amiante</p>

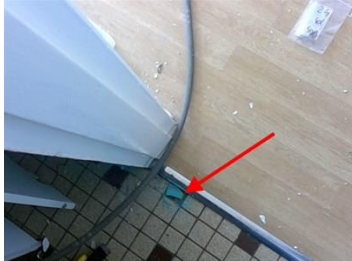
ZPSO018 : Colle + joint de carrelage							
Niveau : 5 ème étage Porte 01							
Localisation	n° de sondage	Zone	Prélèvement effectué / Sondage et extension	Echantillon	Analyse	Photo	
Salle de bain	1	Sol	Oui Salle de bain : Sol	<u>Identifiant:</u> ZPSO018 <u>Echantillon:</u> M6702567/P024, réf. labo.: 22EK038683-020 M6702567/P025, réf. labo.: 22EK038683-021 <u>Description:</u> Colle + joint de carrelage <u>Composant de la construction:</u> 5 - Planchers et planchers techniques - Revêtements de sols <u>Partie à sonder:</u> Colle de carrelage <u>Justificatif:</u> Après analyse en laboratoire	<u>Analyse:</u> P024 <u>Partie analysée par le laboratoire:</u> - Matériau dur de type carrelage, faïence (beige) ; matériau dur de type mortier, béton, chape (beige) : Absence d'amiante

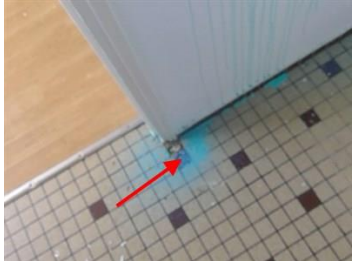
Cuisine	2	Sol	Oui Cuisine : Sol	<u>Identifiant:</u> ZPSO018 <u>Echantillon:</u> M6702567/P024, réf. labo.: 22EK038683-020 M6702567/P025, réf. labo.: 22EK038683-021 <u>Description:</u> Colle + joint de carrelage <u>Composant de la construction:</u> 5 - Planchers et planchers techniques - Revêtements de sols <u>Partie à sonder:</u> Colle de carrelage <u>Justificatif:</u> Après analyse en laboratoire	<u>Analyse:</u> P025 <u>Partie analysée par le laboratoire:</u> - Phase 1 Matériau dur de type carrelage, faïence (beige) ; matériau dur de type ciment-colle (gris) ; matériau dur de type mortier, béton, chape (beige) Absence d'amiante - Phase 2 Matériau dur de type mortier, béton, chape (beige) Absence d'amiante

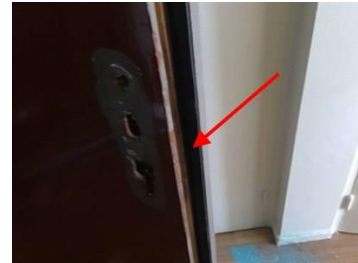
ZPSO019 : Joint entre éléments						
Niveau : 5 ème étage Porte 01						
Localisation	n° de sondage	Zone	Prélèvement effectué / Sondage et extension	Echantillon	Analyse	Photo
Entrée	1	porte	Oui Entrée : porte	<u>Identifiant:</u> ZPSO019 <u>Réf. échantillon:</u> M6702567/P026 <u>Réf. laboratoire:</u> 22EK038683-022 <u>Description:</u> Joint entre éléments <u>Composant de la construction:</u> 6 - Conduits et accessoires intérieurs - Conduits de fluides (air, eau, vapeur, fumée, échappement, autres fluides) <u>Partie à sonder:</u> Joint entre éléments <u>Justificatif:</u> Après analyse en laboratoire	<u>Analyse:</u> P026 <u>Partie analysée par le laboratoire:</u> - Matériau souple de type joint (noir) : Absence d'amiante

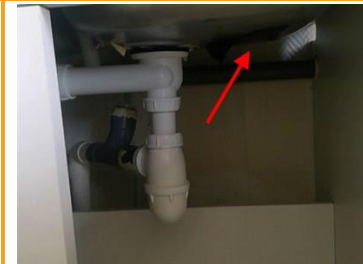
Localisation	n° de sondage	Zone	Prélèvement effectué / Sondage et extension	Echantillon	Analyse	Photo
Cuisine	1	Sous évier	Oui Cuisine : Sous évier	<p><u>Identifiant:</u> ZPSO023 <u>Réf. échantillon:</u> M6702567/P031 <u>Réf. laboratoire:</u> 22EK038683-024 <u>Description:</u> Plaques souples bitumineuses antivibratiles <u>Composant de la construction:</u> 8 - Équipements divers et accessoires - Portes de placard, baignoires et éviers métalliques <u>Partie à sonder:</u> Plaques souples bitumineuses antivibratiles <u>Justificatif:</u> Après analyse en laboratoire</p>	<p><u>Analyse:</u> P031 <u>Partie analysée par le laboratoire:</u> - Phase 2 Matériau semi-dur (bitumineux) (noir) Absence d'amiante</p>
