# Rapport de repérage des matériaux et produits contenant de l'amiante avant démolition d'un immeuble bâti

Numéro de dossier : M9236475  
Date d'intervention : 15/04/2022

13 Square de Lorient  
Bat. 13; Etage 14; Porte 1408 (13LDL1408)  
77000 Melun

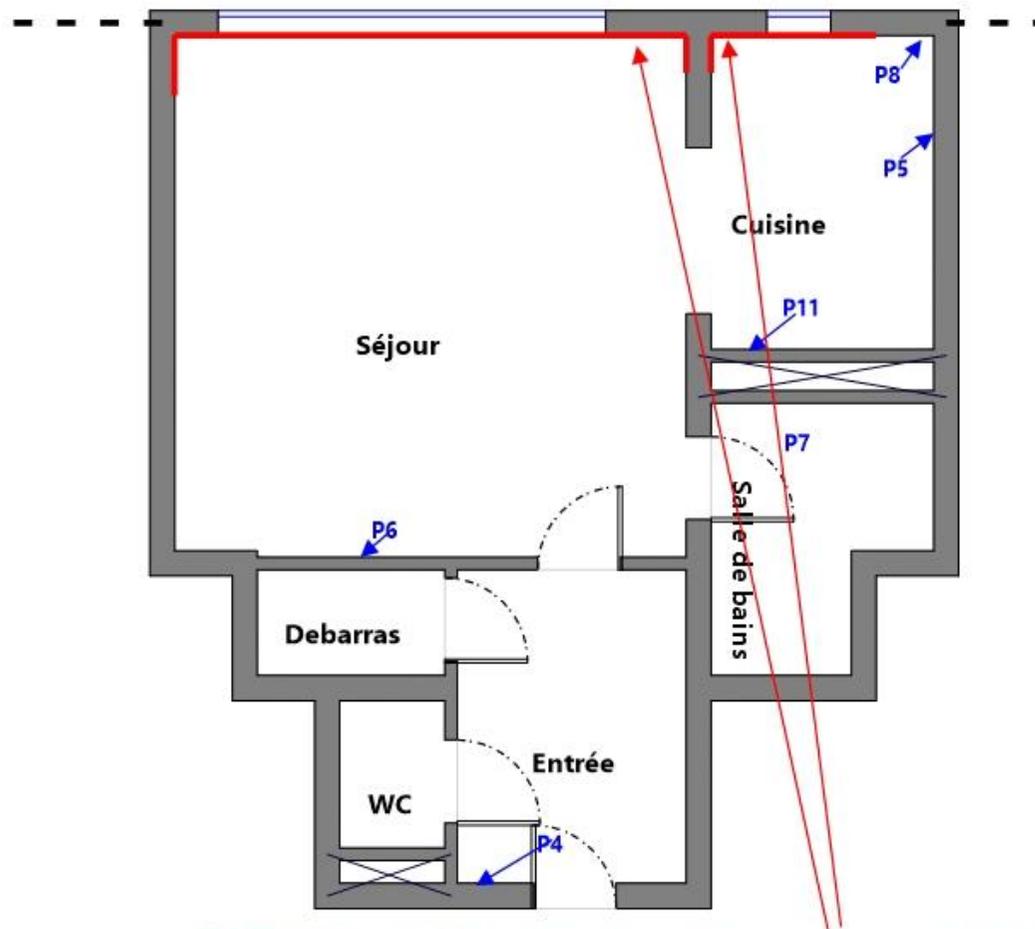
**a** ZPS0023 Couche1: Peinture décorative (pailletées, gouttelettes, ...) + Couche2: Enduit de jointoiment des plaques de plâtre

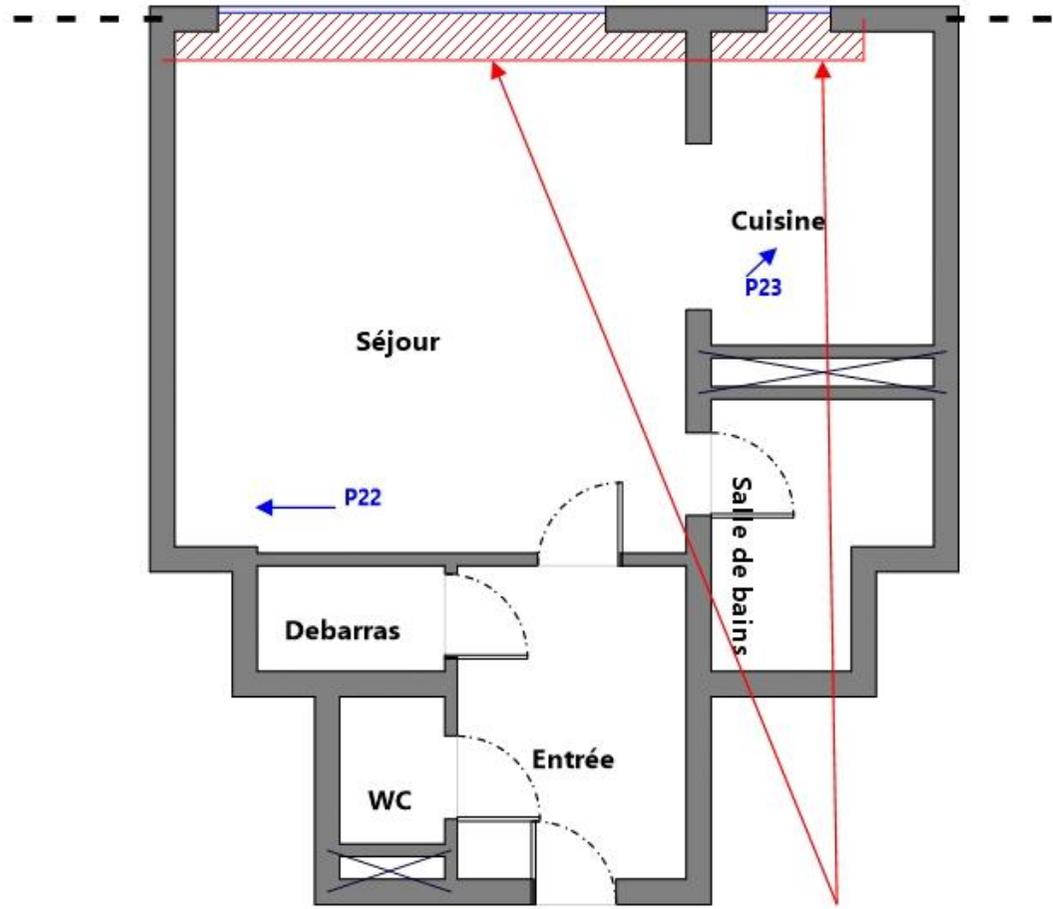
**[a] ZPSO023 Couche1: Peinture décorative (pailletées, gouttelettes, ...) + Couche2: Enduit de jointoiment des plaques de plâtre**

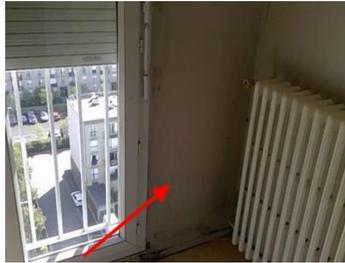
**ZPSO023 : Couche1: Peinture décorative (pailletées, gouttelettes, ...) + Couche2: Enduit de jointoiement des plaques de plâtre**

Localisation	n° de sondage	Zone	Prélèvement effectué / Sondage et extension	Echantillon	Analyse	Photo
Séjour	1	Doublages avec liaisons sur murs et plafonds	Aucun prélèvement	<p><u>Identifiant:</u> ZPSO023</p> <p><u>Description:</u> Couche1: Peinture décorative (pailletées, gouttelettes, ...) + Couche2: Enduit de jointoiement des plaques de plâtre</p> <p><u>Composant de la construction:</u> 3 - Parois verticales intérieures - Revêtements de murs, poteaux, cloisons, gaines, coffres + 3 - Parois verticales intérieures - Cloisons sèches (assemblées, préfabriquées)</p> <p><u>Partie à sonder:</u> Couche1: Peinture décorative (pailletées, gouttelettes, ...) + Couche2: Enduit de jointoiement des plaques de plâtre</p> <p><u>Justificatif:</u> Sur anciennes analyses</p>

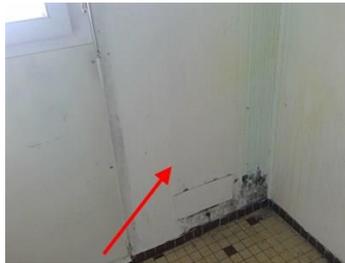
Cuisine	2	Doublages avec liaisons sur murs et plafonds	Aucun prélèvement	<p><u>Identifiant:</u> ZPSO023</p> <p><u>Description:</u> Couche1: Peinture décorative (pailletées, gouttelettes, ...) + Couche2: Enduit de jointoiement des plaques de plâtre</p> <p><u>Composant de la construction:</u> 3 - Parois verticales intérieures - Revêtements de murs, poteaux, cloisons, gaines, coffres + 3 - Parois verticales intérieures - Cloisons sèches (assemblées, préfabriquées)</p> <p><u>Partie à sonder:</u> Couche1: Peinture décorative (pailletées, gouttelettes, ...) + Couche2: Enduit de jointoiement des plaques de plâtre</p> <p><u>Justificatif:</u> Sur anciennes analyses</p>

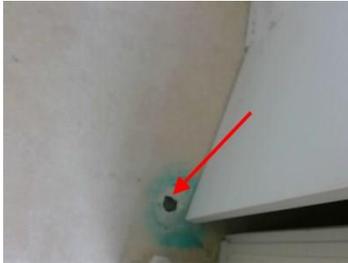
Localisation	n° de sondage	Zone	Prélèvement effectué / Sondage et extension	Echantillon	Analyse	Photo
Entrée	1	Sol	Oui 14ème étage PORTE 08 - Entrée : Sol	<p><u>Identifiant:</u> ZPSO020</p> <p><u>Echantillon:</u> M9236475/P024, réf. labo.: 22EK038419-021 M9236475/P025, réf. labo.: 22EK038419-022</p> <p><u>Description:</u> Couche1: Revêtement de sol + Couche2: Dalle de sol + Couche3: Colle bitumineuse + Couche4: Ragréage</p> <p><u>Composant de la construction:</u> 5 - Planchers et planchers techniques - Revêtements de sols</p> <p><u>Partie à sonder:</u> Couche1: Revêtement de sol + Couche2: Dalle de sol + Couche3: Colle bitumineuse + Couche4: Ragréage</p> <p><u>Justificatif:</u> Après analyse en laboratoire</p>	<p><u>Analyse:</u> P024</p> <p><u>Partie analysée par le laboratoire:</u> - Phase 1 Matériau souple de type revêtement de sol (beige) ; matériau semi-dur de type dalle de sol (gris) en traces Présence d'amiante - Phase 2 Matériau semi-dur de type dalle de sol (gris) Présence d'amiante - Phase 3 Matériau de type colle bitumineux (noir) Présence d'amiante - Phase 4 Matériau semi-dur de type ragréage (gris) Absence d'amiante</p>

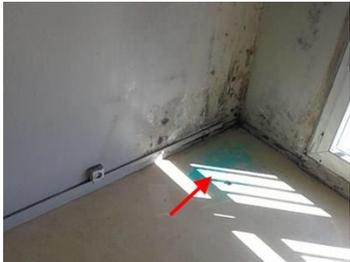
Séjour	3	Sol	Oui 14ème étage PORTE 08 - Séjour : Sol	<p><u>Identifiant:</u> ZPSO020</p> <p><u>Echantillon:</u> M9236475/P024, réf. labo.: 22EK038419-021 M9236475/P025, réf. labo.: 22EK038419-022</p> <p><u>Description:</u> Couche1: Revêtement de sol + Couche2: Dalle de sol + Couche3: Colle bitumineuse + Couche4: Ragréage</p> <p><u>Composant de la construction:</u> 5 - Planchers et planchers techniques - Revêtements de sols</p> <p><u>Partie à sonder:</u> Couche1: Revêtement de sol + Couche2: Dalle de sol + Couche3: Colle bitumineuse + Couche4: Ragréage</p> <p><u>Justificatif:</u> Après analyse en laboratoire</p>	<p><u>Analyse:</u> P025</p> <p><u>Partie analysée par le laboratoire:</u></p> <ul style="list-style-type: none"> <li>- Phase 1 Matériau souple de type revêtement de sol (beige) ; matériau de type colle (jaune) Absence d'amiante</li> <li>- Phase 2 Matériau semi-dur de type dalle de sol (gris) Présence d'amiante</li> <li>- Phase 3 Matériau de type colle (jaune) ; matériau semi-dur (beige) ; matériau semi-dur de type ragréage (gris) Absence d'amiante</li> <li>- Phase 4 Matériau dur de type mortier, béton, chape (gris) Absence d'amiante</li> </ul>

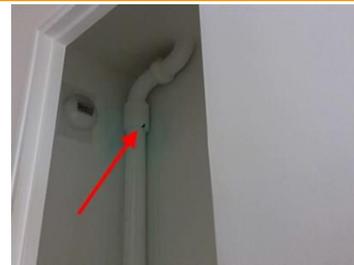
## ZPSO024 : Conduit en fibres-ciment

ZPSO023	14ème étage PORTE 08	Séjour; Cuisine	Doublages avec liaisons sur murs et plafonds		3.78m <sup>2</sup>
ZPSO024	14ème étage PORTE 08	WC	Sol; Plafond	<p><u>Analyse : P029</u></p> <ul style="list-style-type: none"> <li>- Matériau de type système d'enduit peinture (beige) ; matériau dur fibreux de type fibres-ciment (gris) (Présence d'amiante)</li> </ul>	1U

Localisation	n° de sondage	Zone	Prélèvement effectué / Sondage et extension	Echantillon	Analyse	Photo
WC	1	Sol; Plafond	Oui 14ème étage PORTE 08 - WC : Sol; Plafond	<u>Identifiant:</u> ZPSO024 <u>Réf. échantillon:</u> M9236475/P029 <u>Réf. laboratoire:</u> 22EK038419-026 <u>Description:</u> Conduit en fibres-ciment <u>Composant de la construction:</u> 6 - Conduits et accessoires intérieurs - Conduits de fluides (air, eau, vapeur, fumée, échappement, autres fluides) <u>Partie à sonder:</u> Conduit en fibres-ciment <u>Justificatif:</u> Après analyse en laboratoire	<u>Analyse:</u> P029 <u>Partie analysée par le laboratoire:</u> - Matériau de type système d'enduit peinture (beige) ; matériau dur fibreux de type fibres-ciment (gris) : Présence d'amiante
