Rapport de Repérage Amiante Avant réalisation de démolition dans un immeuble bâti

Numéro de dossier : M8775613
Date d'intervention : 29/10/2021

13LDL0402
13 Square de Lorient
77000 Melun

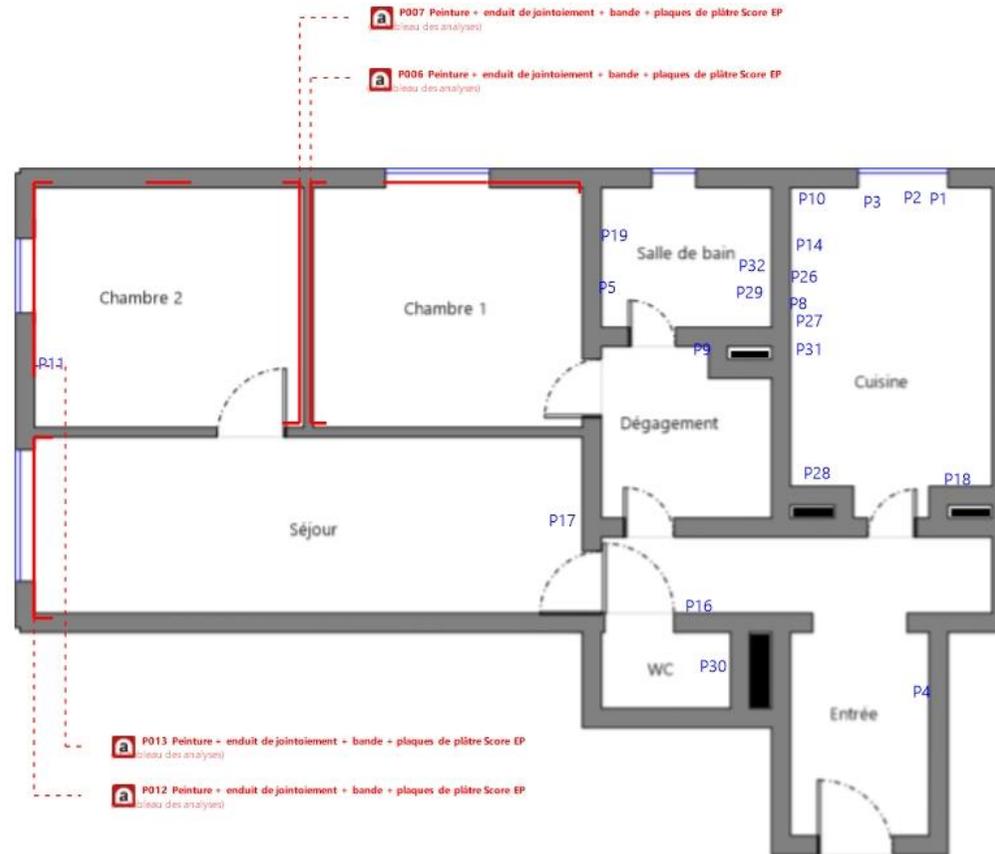
Murs et éléments Porte 1206

ZPSO	Niveau	Localisation	Zone	Description du prélèvement réalisé	Surface indicative
ZPSO005	Porte 402	Chambre 1; Chambre 2	Cloisons avec liaisons sur murs et plafonds	<p>Analyse : P006 - Phase 2 Matériau fibreux de type papier peint (de différentes couleurs) ; matériau de type système d'enduit peinture (blanc) ; matériau souple fibreux de type papier, carton (gris) (Présence d'amiante) - Phase 3 Matériau souple fibreux de type papier, carton (gris) (Absence d'amiante) Analyse : P007 - Phase 2 Matériau fibreux de type papier peint (jaune) ; matériau de type système d'enduit peinture (beige) ; matériau souple fibreux de type papier, carton (beige) ; matériau semi-dur de type enduit (brillant) (blanc) ; matériau souple fibreux de type papier, carton (gris) (Présence d'amiante) - Phase 4 Matériau souple fibreux de type papier, carton (gris) (Absence d'amiante) - Phase 5 Matériau semi-dur de type plâtre (blanc) (Absence d'amiante)</p>	14m ²

ZPSO008	Porte 402	Séjour; Chambre 1; Chambre 2	doublage façade, jonction des murs et plafonds	<p>Analyse : P012 - Phase 2 Matériau de type maillage de fibres et liant (blanc) ; matériau de type système d'enduit peinture (beige) ; matériau souple fibreux de type papier, carton (blanc) ; matériau semi-dur de type enduit (blanc) ; matériau souple fibreux de type papier, carton (marron) ; matériau semi-dur de type plâtre (blanc) en traces (Présence d'amiante) - Phase 3 Matériau souple fibreux de type papier, carton (blanc) (Absence d'amiante) - Phase 4 Matériau souple fibreux de type papier, carton (marron) (Absence d'amiante) - Phase 5 Matériau souple fibreux de type papier, carton (beige) ; matériau semi-dur de type plâtre (blanc) (Absence d'amiante) - Phase 6 Matériau souple fibreux de type papier, carton (beige) (Absence d'amiante) Analyse : P013 - Phase 2 Matériau fibreux de type papier peint (blanc) + (jaune) ; matériau de type système d'enduit peinture (beige) ; matériau souple fibreux de type papier, carton (blanc) ; matériau semi-dur de type enduit (blanc) ; matériau souple fibreux de type papier, carton (marron) ; matériau semi-dur de type plâtre (blanc) en traces (Présence d'amiante) - Phase 3 Matériau souple fibreux de type papier, carton (blanc) (Absence d'amiante) - Phase 4 Matériau souple fibreux de type papier, carton (marron) (Absence d'amiante) - Phase 5 Matériau souple fibreux de type papier, carton (beige) ; matériau semi-dur de type plâtre (blanc) (Absence d'amiante) - Phase 6 Matériau souple fibreux de type papier, carton (beige) (Absence d'amiante)</p>	11m ²

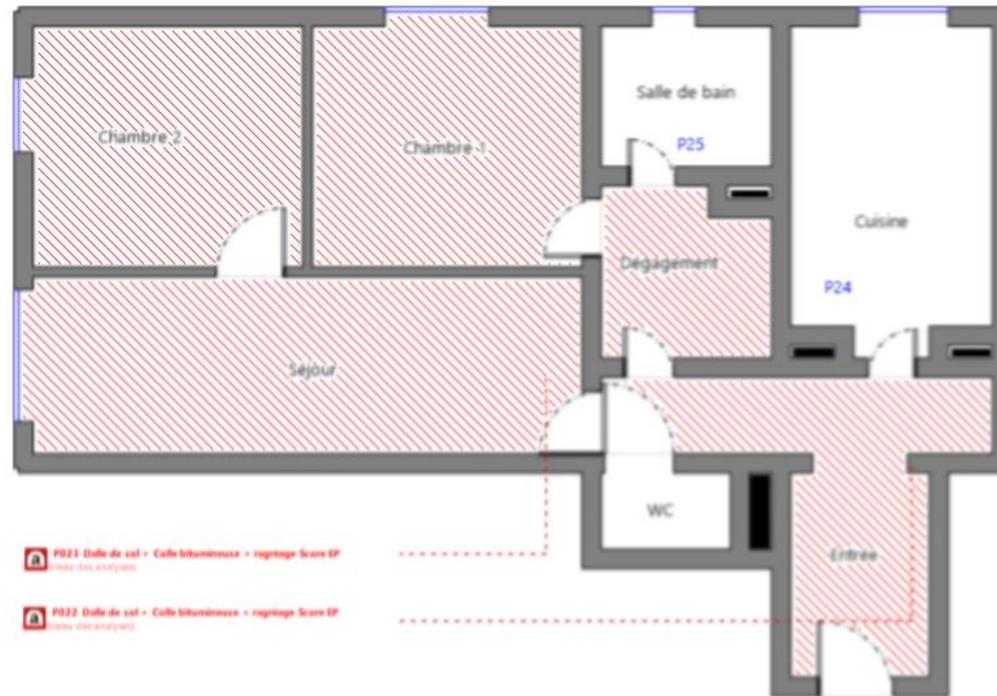
Sois Porte 1206

ZPSO	Niveau	Localisation	Zone	Description du prélèvement réalisé	Surface indicative
ZPSO014	Porte 402	Entrée; Séjour; Chambre 1; Dégagement; Chambre 2	Sol	<p><u>Analyse : P022</u></p> <ul style="list-style-type: none"> - Phase 1 Matériau souple de type revêtement de sol (marron) (Absence d'amiante) - Phase 2 Matériau de type colle (jaune) ; matériau semi-dur de type ragréage (gris) ; matériau (blanc) en traces (Absence d'amiante) - Phase 3 Matériau semi-dur de type dalle de sol (gris) (Présence d'amiante) - Phase 4 Matériau de type colle (fibreuse) (bitumineux) (noir) (Présence d'amiante) - Phase 5 Matériau dur de type mortier, béton, chape (gris) (Absence d'amiante) <p><u>Analyse : P023</u></p> <ul style="list-style-type: none"> - Phase 1 Matériau souple de type revêtement de sol (marron) (Absence d'amiante) - Phase 2 Matériau de type colle (jaune) ; matériau semi-dur de type ragréage (gris) (Absence d'amiante) - Phase 3 Matériau semi-dur de type ragréage (gris) en traces ; matériau de type peinture (blanc) ; matériau souple de type dalle de sol (collant) (blanc) (Absence d'amiante) - Phase 4 Matériau semi-dur de type dalle de sol (gris) (Présence d'amiante) - Phase 5 Matériau de type colle (fibreuse) (bitumineux) (noir) (Présence d'amiante) - Phase 6 Matériau semi-dur de type ragréage (gris) ; matériau dur de type mortier, béton, chape (gris) (Absence d'amiante) - Phase 7 Matériau dur de type mortier, béton, chape (gris) (Absence d'amiante) 	50m ²

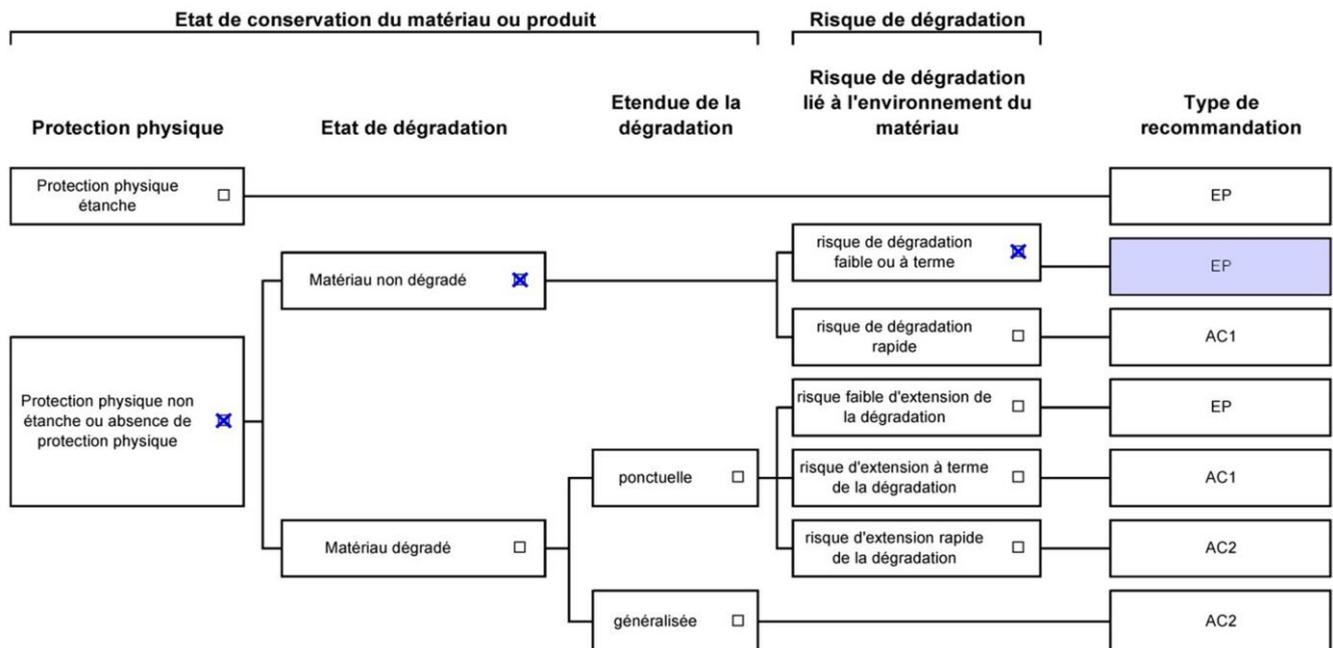
Matériau : Peinture + enduit de jointoiment + bande + plaques de plâtre

Résultat Score EP (Z-III-RF)

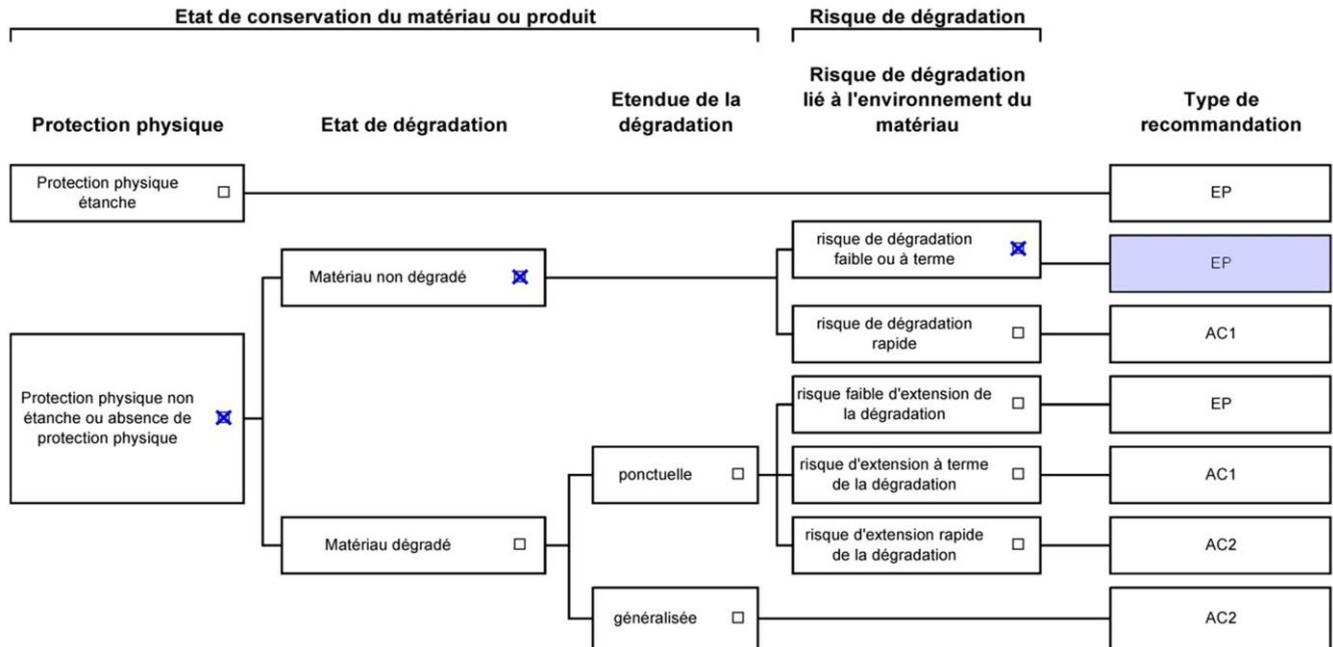
Matériau : Peinture + Enduit de jointoiment + Bande + plaques de plâtre

Résultat Score EP (Z-III-RF)
