Rapport de Repérage Amiante Avant réalisation de démolition dans un immeuble bâti

Numéro de dossier : M7716368
Date d'intervention : 29/10/2021

13LDL0603
13 Square de Lorient
77000 Melun

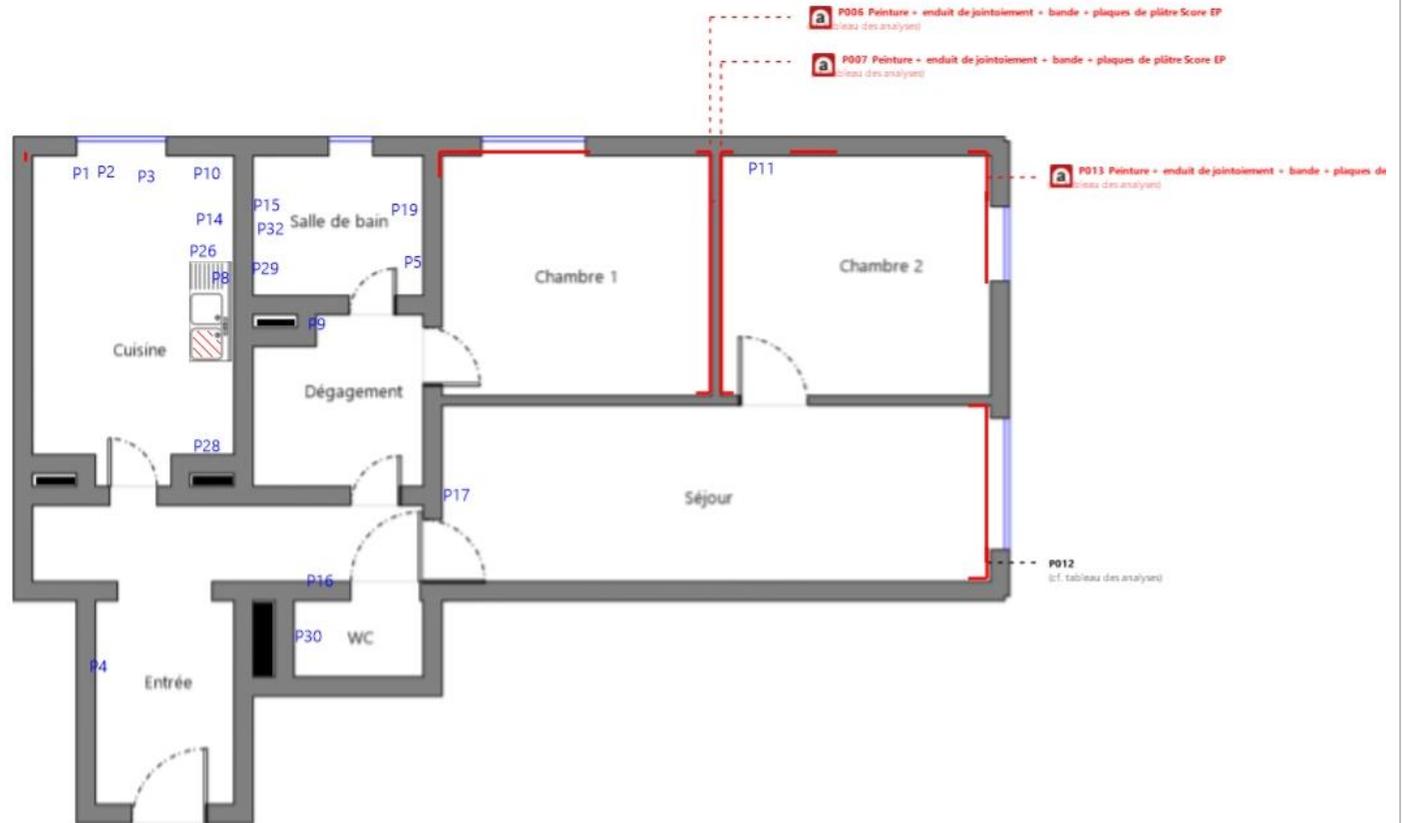
Murs et éléments Porte 603

ZPSO	Niveau	Localisation	Zone	Description du prélèvement réalisé	Surface indicative
ZPSO005	Porte 603	Chambre 1; Chambre 2	Cloisons avec liaisons sur murs et plafonds	<p>Analyse : P006 - Phase 2 Matériau fibreux de type papier peint (blanc) + (beige) ; matériau de type maillage de fibres et liant (blanc) ; matériau semi-dur de type enduit (rose) ; matériau souple fibreux de type papier, carton (beige) ; matériau semi-dur de type enduit (brillant) (blanc) ; matériau souple fibreux de type papier, carton (gris) (Présence d'amiante)</p> <p>Analyse : P007 - Phase 2 Matériau fibreux de type papier peint (blanc) + (marron) ; matériau de type système d'enduit peinture (gris) ; matériau souple fibreux de type papier, carton (beige) ; matériau semi-dur de type enduit (brillant) (blanc) ; matériau souple fibreux de type papier, carton (gris) (Présence d'amiante)</p> <p>- Phase 3 Matériau souple fibreux de type papier, carton (beige) (Absence d'amiante) - Phase 4 Matériau souple fibreux de type papier, carton (gris) (Absence d'amiante) - Phase 5 Matériau souple fibreux de type papier, carton (gris) ; matériau semi-dur de type plâtre (blanc) (Absence d'amiante)</p>	14m ²

ZPSO008	Porte 603	Séjour; Chambre 1; Chambre 2	doublage façade, jonction des murs et plafonds	<p>Analyse : P012 - Phase 2 Matériau de type maillage de fibres et liant (blanc) ; matériau de type peinture (marron) ; matériau semi-dur de type enduit (blanc) ; matériau souple fibreux de type papier, carton (beige) ; matériau semi-dur de type enduit (blanc) ; matériau de type liège (marron) (Absence d'amiante) - Phase 3 Matériau souple fibreux de type papier, carton (beige) (Absence d'amiante)</p> <p>Analyse : P013 - Phase 2 Matériau fibreux de type papier peint (beige) ; matériau de type système d'enduit peinture (blanc) ; matériau souple fibreux de type papier, carton (beige) ; matériau semi-dur de type enduit (blanc) ; matériau souple fibreux de type papier, carton (marron) (Présence d'amiante) - Phase 3 Matériau souple fibreux de type papier, carton (beige) (Absence d'amiante) - Phase 4 Matériau souple fibreux de type papier, carton (marron) (Absence d'amiante)</p>	11m ²

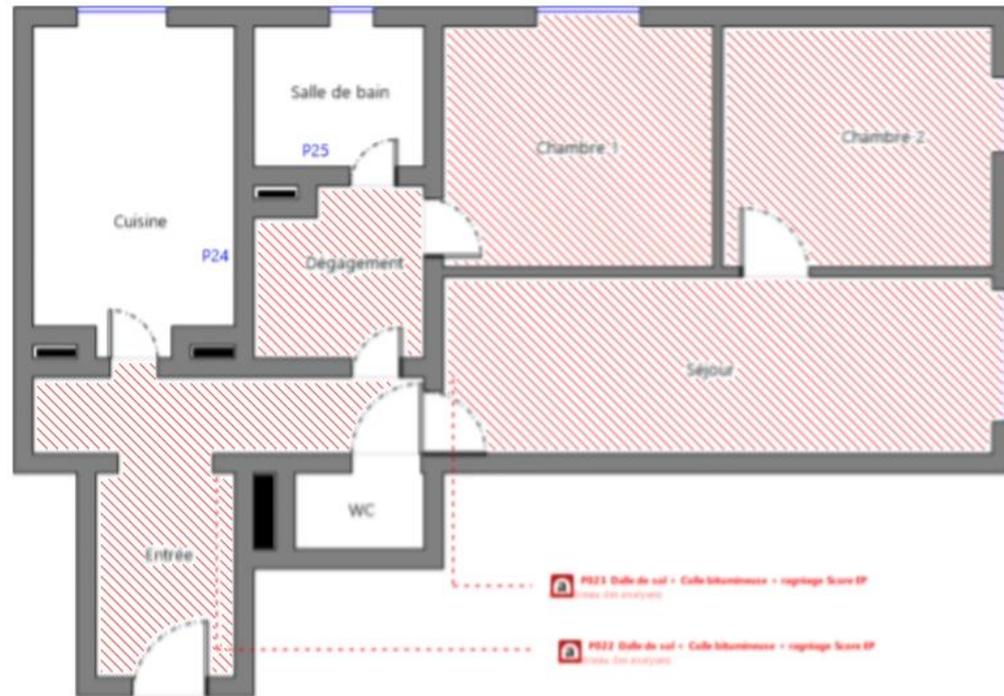
Sois Porte 603

ZPSO014	Porte 603	Entrée; Séjour; Chambre 1; Dégagement; Chambre 2	Sol	<p>Analyse : P022 - Phase 2 Matériau souple de type revêtement de sol (fibreux) (marron) (Absence d'amiante) - Phase 3 Matériau de type colle (jaune) ; matériau de type peinture (blanc) ; matériau semi-dur de type dalle de sol (gris) (Présence d'amiante) - Phase 4 Matériau de type colle (fibreux) (bitumineux) (noir) ; matériau semi-dur (beige) en traces (Présence d'amiante)</p> <p>Analyse : P023 - Phase 2 Matériau souple de type revêtement de sol (fibreux) (marron) (Absence d'amiante) - Phase 3 Matériau de type colle (jaune) ; matériau de type peinture (blanc) ; matériau semi-dur de type dalle de sol (gris) (Présence d'amiante) - Phase 4 Matériau de type colle (fibreux) (bitumineux) (noir) ; matériau semi-dur de type ragréage (gris) (Présence d'amiante)</p>	50m ²
