# Rapport de Repérage Amiante Avant réalisation de démolition dans un immeuble bâti

Numéro de dossier : M8583127  
Date d'intervention : 28/10/2021

13LDL0808  
13 Square de Lorient  
77000 Melun

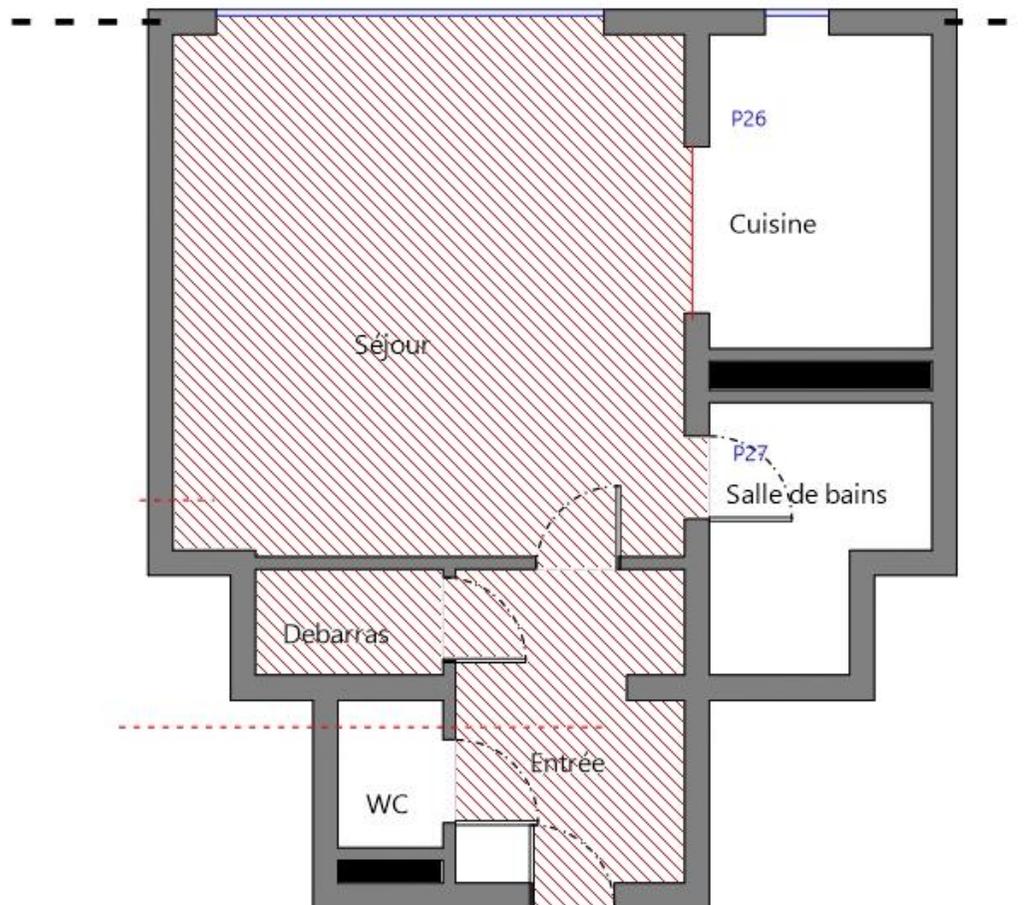
Sols Porte 808

ZPSO020	Porte 808	Entrée; Debarras; Séjour	Sol	<b>Analyse : P024</b> - Phase 1 Matériau souple de type revêtement de sol (marron) ; matériau de type colle (jaune) (Absence d'amiante) - Phase 2 Matériau semi-dur de type dalle de sol (gris) (Présence d'amiante) - Phase 3 Matériau de type colle (fibreux) (bitumineux) (noir) (Présence d'amiante) <b>Analyse : P025</b> - Phase 1 Matériau souple de type revêtement de sol (marron) ; matériau de type colle (jaune) (Absence d'amiante) - Phase 2 Matériau semi-dur de type dalle de sol (gris) (Présence d'amiante) - Phase 3 Matériau de type colle (fibreux) (bitumineux) (noir) (Présence d'amiante)	23,35m <sup>2</sup>

P025 Dalle de sol + Colle bitumineuse EP  
(niveau des analyses)

P024 Dalle de sol + Colle bitumineuse EP  
(niveau des analyses)
