# Rapport de Repérage Amiante Avant réalisation de démolition dans un immeuble bâti

Numéro de dossier : M7062602  
Date d'intervention : 28/10/2021

13LDL1106  
13 Square de Lorient  
77000 Melun

Révision	Date	Objet
REV 01	28/10/2021	Établissement du Dossier Technique

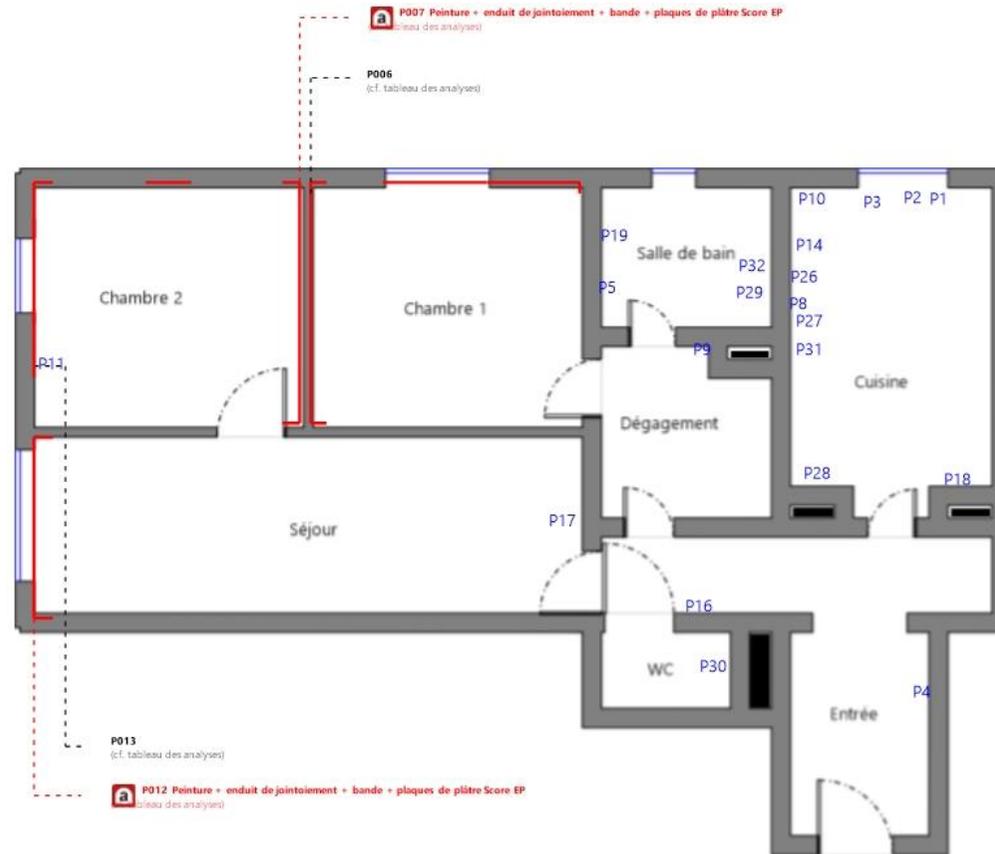
Murs et éléments Porte 1106

ZPSO	Niveau	Localisation	Zone	Description du prélèvement réalisé	Surface indicative
ZPSO005	Porte 1106	Chambre 1; Chambre 2	Cloisons avec liaisons sur murs et plafonds	<p><b>Analyse : P006</b> - Phase 2 Matériau fibreux de type papier peint (beige) ; matériau de type peinture (blanc) ; matériau semi-dur (beige) ; matériau semi-dur (gris) ; matériau semi-dur (rose) ; matériau souple fibreux de type papier, carton (marron) ; matériau semi-dur de type plâtre (blanc) en traces (Absence d'amiante) - Phase 3 Matériau souple fibreux de type papier, carton (marron) (Absence d'amiante)</p> <p><b>Analyse : P007</b> - Phase 2 Matériau fibreux de type papier peint (beige) ; matériau de type peinture (beige) ; matériau semi-dur (blanc) ; matériau semi-dur (jaune) ; matériau souple fibreux de type papier, carton (beige) ; matériau semi-dur de type enduit (blanc) ; matériau souple fibreux de type papier, carton (marron) ; matériau semi-dur de type plâtre (blanc) (Présence d'amiante) - Phase 3 Matériau souple fibreux de type papier, carton (beige) (Absence d'amiante) - Phase 4 Matériau souple fibreux de type papier, carton (marron) (Absence d'amiante)</p>	14m <sup>2</sup>

ZPSO008	Porte 1106	Séjour; Chambre 1; Chambre 2	doublage façade, jonction des murs et plafonds	<p><b>Analyse : P012</b> - Phase 2 Matériau de type maillage de fibres et liant (blanc) ; matériau semi-dur (rose) ; matériau semi-dur (beige) ; matériau souple fibreux de type papier, carton (beige) ; matériau semi-dur (blanc) ; matériau souple fibreux de type papier, carton (marron) ; matériau semi-dur de type plâtre (blanc) en traces (Présence d'amiante) - Phase 3 Matériau souple fibreux de type papier, carton (beige) (Absence d'amiante) - Phase 4 Matériau souple fibreux de type papier, carton (marron) (Absence d'amiante)</p> <p><b>Analyse : P013</b> - Phase 3 Matériau souple fibreux de type papier, carton (beige) (Absence d'amiante) - Phase 4 Matériau souple fibreux de type papier, carton (marron) (Absence d'amiante) - Phase 5 Matériau souple fibreux de type papier, carton (marron) en traces ; matériau semi-dur de type plâtre (blanc) (Absence d'amiante)</p>	11m <sup>2</sup>

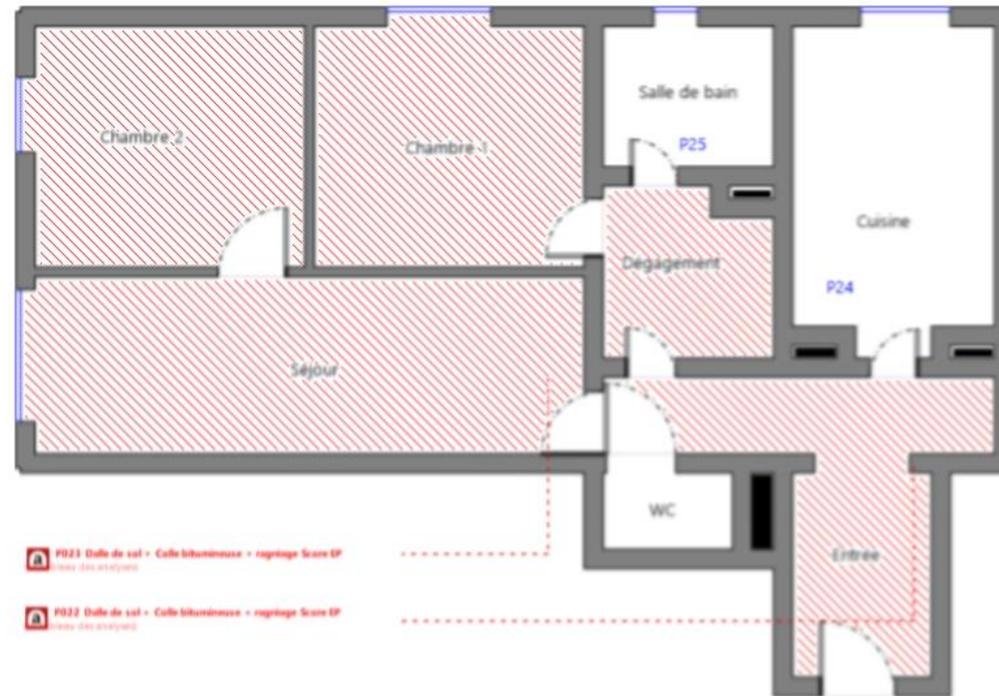
Sois Porte 1106

ZPSO014	Porte 1106	Entrée; Séjour; Chambre 1; Dégagement; Chambre 2	Sol	<p><b>Analyse : P022</b> - Phase 1 Matériau de type peinture (blanc) en traces ; matériau souple de type revêtement de sol (marron) ; matériau de type colle (jaune) (Absence d'amiante) - Phase 2 Matériau de type colle (jaune) ; matériau de type peinture (beige) ; matériau semi-dur de type dalle de sol (gris) (Présence d'amiante) - Phase 3 Matériau (fibreux) (bitumineux) (noir) ; matériau dur de type mortier, béton, chape (gris) (Présence d'amiante)</p> <p><b>Analyse : P023</b> - Phase 1 Matériau souple de type revêtement de sol (marron) ; matériau de type colle (jaune) (Absence d'amiante) - Phase 2 Matériau de type colle (jaune) ; matériau de type peinture (blanc) ; matériau semi-dur de type dalle de sol (gris) (Présence d'amiante) - Phase 3 Matériau de type colle (fibreux) (bitumineux) (noir) ; matériau dur de type mortier, béton, chape (gris) (Présence d'amiante)</p>	50m <sup>2</sup>

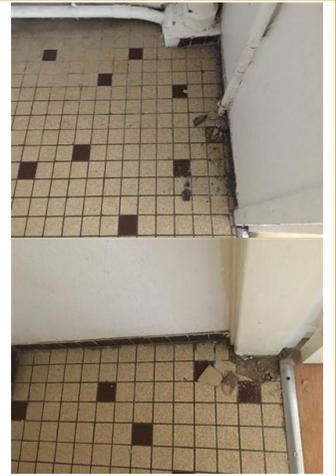
WC	3	Sol	Oui Cuisine : Sol Salle de bain : Sol	<u>Identifiant:</u> ZPSO015 <u>Réf. échantillon:</u> M7062602/P024 <u>Réf. laboratoire:</u> 21RB022070-024 <u>Description:</u> Colle + ragréage <u>Composant de la construction:</u> 5 - Planchers et planchers techniques - Revêtements de sols <u>Partie à sonder:</u> Colle de carrelage <u>Justificatif:</u> Après analyse en laboratoire	<u>Analyse:</u> P024
