Rapport de Repérage Amiante Avant réalisation de démolition dans un immeuble bâti

Numéro de dossier : M4207429
Date d'intervention : 28/10/2021

13LDL1302
13 Square de Lorient
77000 Melun

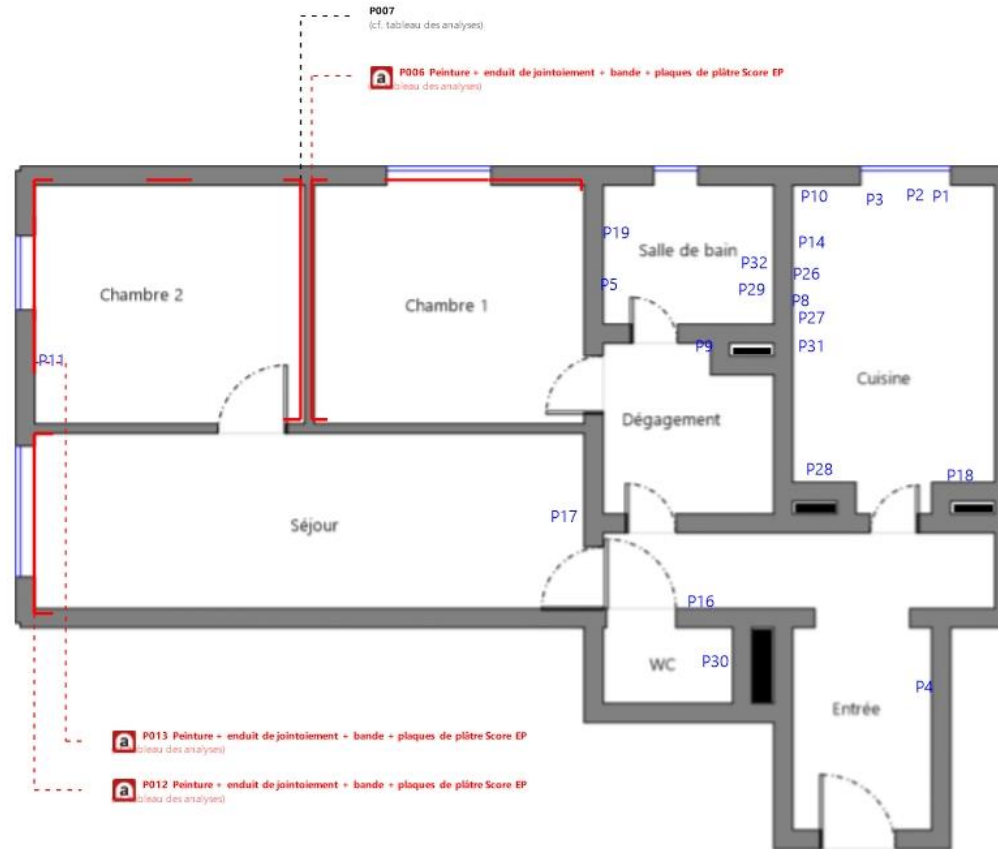
Murs et éléments Porte 1302

ZPSO008	Porte 1302	Séjour; Chambre 1; Chambre 2	doublage façade, jonction des murs et plafonds	<p>Analyse : P012</p> <ul style="list-style-type: none"> - Phase 2 Matériau de type peinture (blanc) ; matériau semi-dur (blanc) ; matériau semi-dur (fibreux) (beige) ; matériau de type système d'enduit peinture (beige) ; matériau souple fibreux de type papier, carton (beige) ; matériau semi-dur de type enduit (blanc) ; matériau souple fibreux de type papier, carton (marron) ; matériau semi-dur de type plâtre (blanc) en traces ; matériau de type mousse (blanc) ; matériau semi-dur (gris) en traces (Présence d'amiante) - Phase 4 Matériau souple fibreux de type papier, carton (beige) (Absence d'amiante) - Phase 5 Matériau souple fibreux de type papier, carton (marron) (Absence d'amiante) <p>Analyse : P013</p> <ul style="list-style-type: none"> - Phase 1 Matériau de type peinture (beige) ; matériau semi-dur de type enduit (blanc) ; matériau souple fibreux de type papier, carton (beige) ; matériau semi-dur (gris) ; matériau de type mousse (blanc) ; matériau souple fibreux de type papier, carton (marron) ; matériau semi-dur de type plâtre (blanc) en traces (Présence d'amiante) - Phase 2 Matériau souple fibreux de type papier, carton (beige) (Absence d'amiante) - Phase 3 Matériau souple fibreux de type papier, carton (marron) (Absence d'amiante) - Phase 4 Matériau semi-dur de type plâtre (blanc) (Absence d'amiante) 	11m ²

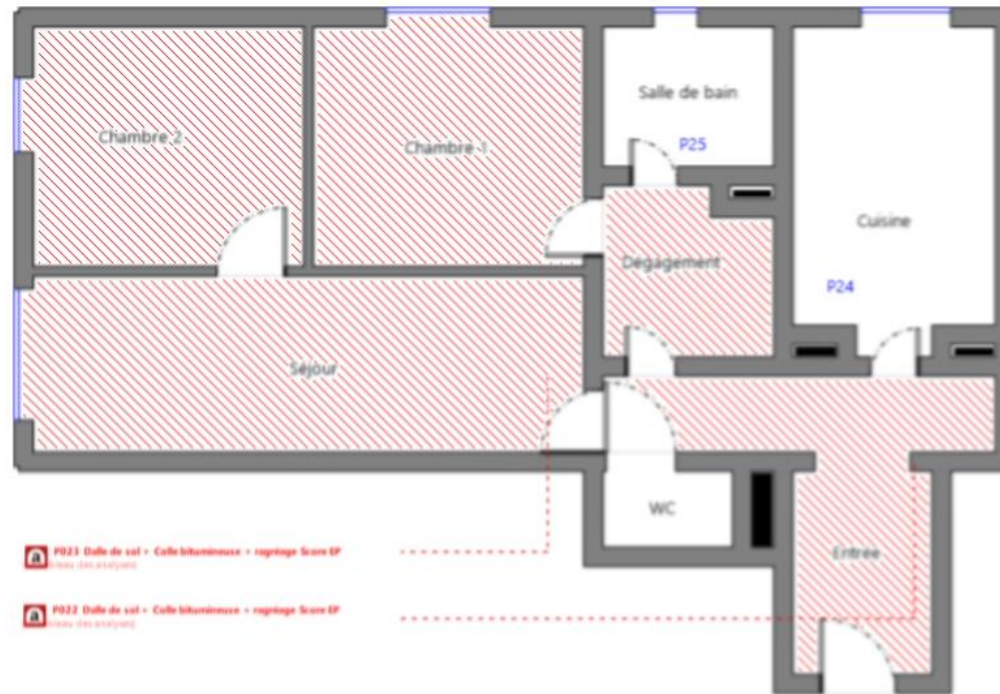
Sois Porte 1302

ZPSO	Niveau	Localisation	Zone	Description du prélèvement réalisé	Surface indicative
ZPSO014	Porte 1302	Entrée; Séjour; Chambre 1; Dégagement; Chambre 2	Sol	<p><u>Analyse : P022</u></p> <ul style="list-style-type: none"> - Phase 1 Matériau de type peinture (blanc) ; matériau de type peinture (beige) (Absence d'amiante) - Phase 2 Matériau souple de type revêtement de sol (beige) ; matériau de type colle (jaune) en traces (Absence d'amiante) - Phase 3 Matériau souple de type revêtement de sol (marron) (Absence d'amiante) - Phase 4 Matériau de type colle (jaune) ; matériau de type peinture (blanc) en traces ; matériau semi-dur de type dalle de sol (gris) (Présence d'amiante) - Phase 5 Matériau de type colle (fibreuse) (bitumineux) (noir) ; matériau semi-dur de type ragréage (gris) en traces (Présence d'amiante) <p><u>Analyse : P023</u></p> <ul style="list-style-type: none"> - Phase 1 Matériau de type peinture (beige) en traces ; matériau souple de type revêtement de sol (marron) (Absence d'amiante) - Phase 2 Matériau de type peinture (blanc) ; matériau souple de type revêtement de sol (beige) (Absence d'amiante) - Phase 3 Matériau de type colle (jaune) ; matériau de type colle (fibreuse) (bitumineux) (noir) ; matériau semi-dur de type ragréage (gris) (Présence d'amiante) 	50m ²

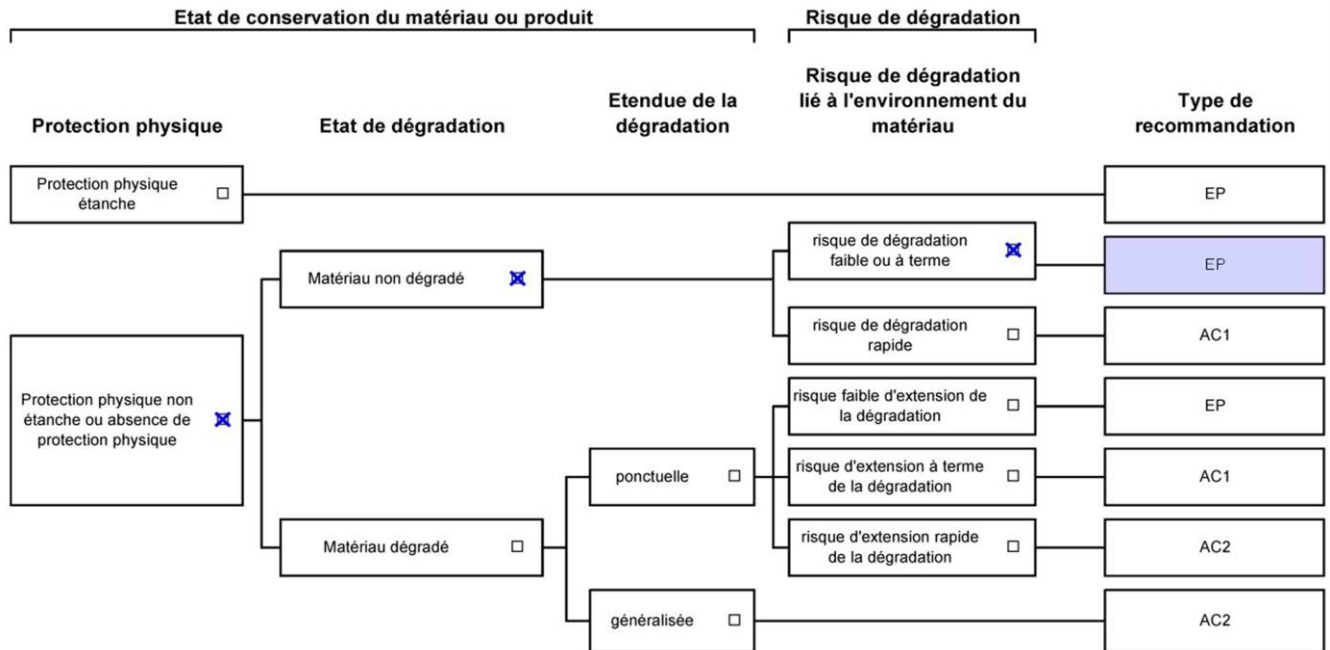
Matériau : Peinture + Enduit de jointoiment + Bande + plaques de plâtre

Résultat Score EP (Z-III-RF)
