Rapport de repérage des matériaux et produits contenant de l'amiante avant démolition d'un immeuble bâti

Numéro de dossier : M5278588
Date d'intervention : 29/08/2023

13 Square de Lorient (13LDL0707)
77000 Melun

Démolition du logement

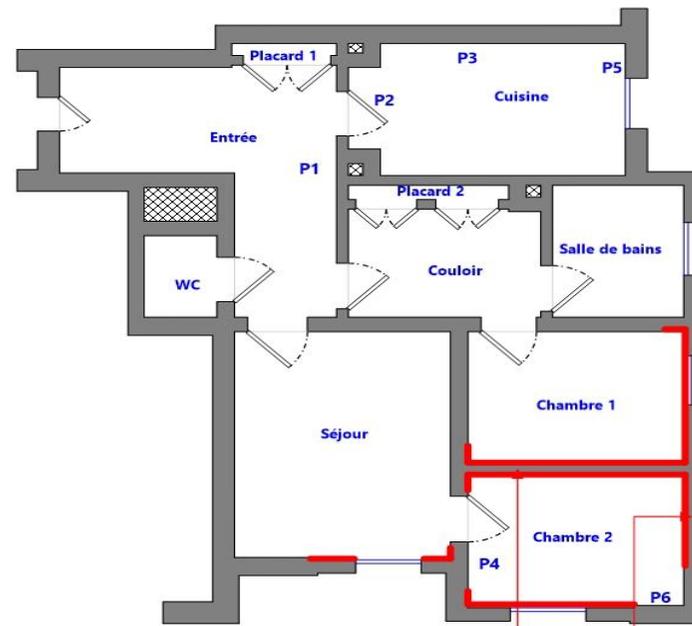
ZPSO001 Peinture + Enduit de jointoiement + Bande + plaques de plâtre

ZPSO002 Peinture + Enduit de jointoiement + Bande + plaques de plâtre

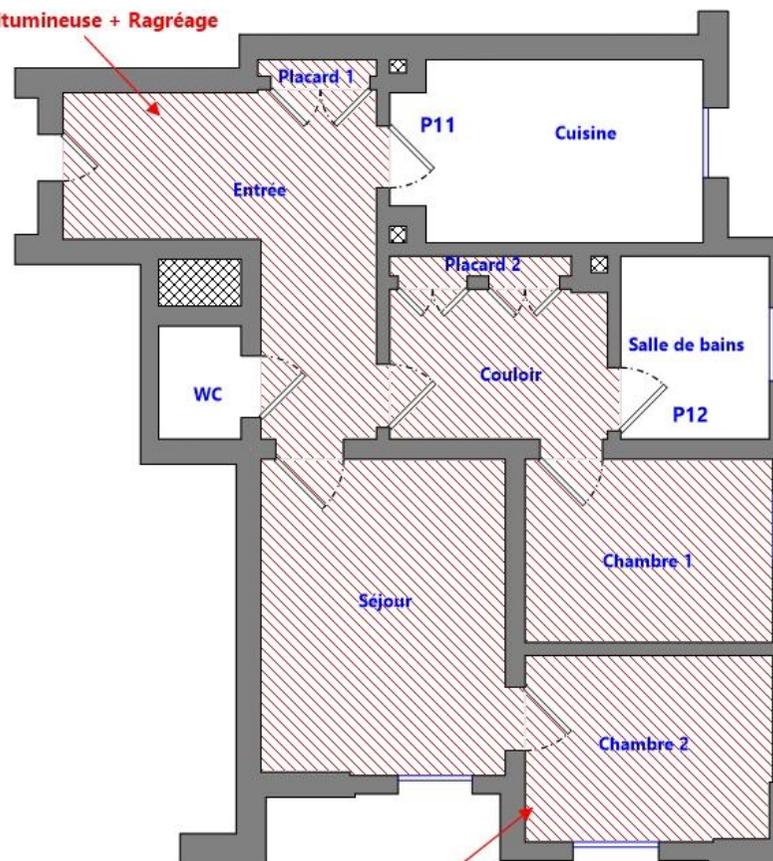
7ème Etage Sol/Porte707

a P009 Dalle de sol + Colle bitumineuse + Ragréage
(cf. tableau des analyses)

a P010 Dalle de sol + Colle bitumineuse + Ragréage
(cf. tableau des analyses)

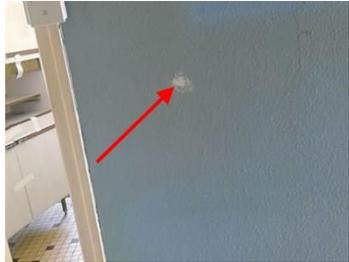
| Localisation | n° de sondage | Zone | Prélèvement effectué / Sondage et extension | Echantillon | Analyse | Photo |
|---|---|---|---|---|---|--|
| Entrée | 1 | Cloison | Oui 7ème étage/Porte707 - Entrée : Cloison | <u>Identifiant:</u> ZPSO003 <u>Echantillon:</u> M5278588/P001, réf. labo.: 23RB028629-001 M5278588/P002, réf. labo.: 23RB028629-002 <u>Description:</u> Peinture + Enduit à base de plâtre <u>Composant de la construction:</u> 3 - Parois verticales intérieures - Murs et cloisons maçonnés <u>Partie à sonder:</u> Peinture + Enduit à base de plâtre <u>Justificatif:</u> Après analyse en laboratoire | <u>Analyse:</u> P001 <u>Partie analysée par le laboratoire:</u> - Matériau de type système d'enduit peinture (bleu) ; matériau dur de type mortier, béton, chape (gris) : Absence d'amiante | |

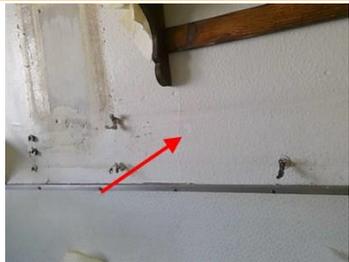
| Localisation | n° de sondage | Zone | Prélèvement effectué / Sondage et extension | Echantillon | Analyse | Photo |
|---|---|---|---|---|---|--|
| Cuisine | 3 | Cloison | Oui 7ème étage/Porte707 - Cuisine : Cloison | <u>Identifiant:</u> ZPSO003 <u>Echantillon:</u> M5278588/P001, réf. labo.: 23RB028629-001 M5278588/P002, réf. labo.: 23RB028629-002 <u>Description:</u> Peinture + Enduit à base de plâtre <u>Composant de la construction:</u> 3 - Parois verticales intérieures - Murs et cloisons maçonnés <u>Partie à sonder:</u> Peinture + Enduit à base de plâtre <u>Justificatif:</u> Après analyse en laboratoire | <u>Analyse:</u> P002 <u>Partie analysée par le laboratoire:</u> - Matériau de type système d'enduit peinture (blanc) ; matériau dur de type mortier, béton, chape (gris) en traces : Absence d'amiante | |

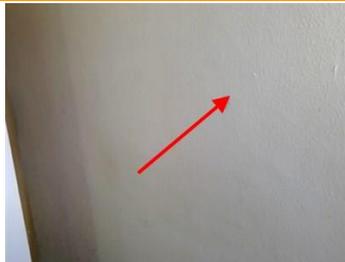
| ZPSO004 : Peinture + Enduit à base de plâtre | | | | | | |
|--|---|---|---|---|---|--|
| Cuisine | 3 | Mur de refend | Oui 7ème étage/Porte707 - Cuisine : Mur de refend | <u>Identifiant:</u> ZPSO004 <u>Echantillon:</u> M5278588/P003, réf. labo.: 23RB028629-003 M5278588/P004, réf. labo.: 23RB028629-004 <u>Description:</u> Peinture + Enduit à base de plâtre <u>Composant de la construction:</u> 3 - Parois verticales intérieures - Murs et cloisons maçonnés <u>Partie à sonder:</u> Peinture + Enduit à base de plâtre <u>Justificatif:</u> Après analyse en laboratoire | <u>Analyse:</u> P003 <u>Partie analysée par le laboratoire:</u> - Matériau de type système d'enduit peinture (blanc) ; matériau semi-dur (gris) en traces : Absence d'amiante | |

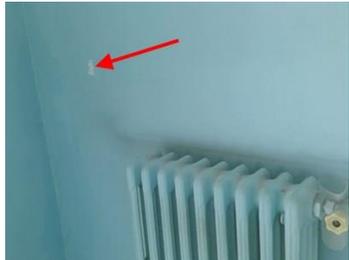
| Chambre 2 | 9 | Mur de refend | Oui 7ème étage/Porte707 - Chambre 2 : Mur de refend | <p><u>Identifiant:</u> ZPSO004</p> <p><u>Echantillon:</u> M5278588/P003, réf. labo.: 23RB028629-003 M5278588/P004, réf. labo.: 23RB028629-004</p> <p><u>Description:</u> Peinture + Enduit à base de plâtre</p> <p><u>Composant de la construction:</u> 3 - Parois verticales intérieures - Murs et cloisons maçonnés</p> <p><u>Partie à sonder:</u> Peinture + Enduit à base de plâtre</p> <p><u>Justificatif:</u> Après analyse en laboratoire</p> | <p><u>Analyse:</u> P004</p> <p><u>Partie analysée par le laboratoire:</u> - Matériau de type système d'enduit peinture (bleu) ; matériau semi-dur (gris) en traces : Absence d'amiante</p> | |

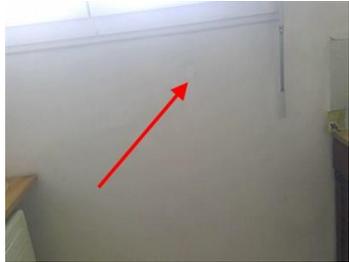
| Localisation | n° de sondage | Zone | Prélèvement effectué / Sondage et extension | Echantillon | Analyse | Photo |
|---|---|---|---|---|---|---|
| Cuisine | 1 | Mur donnant sur extérieur | Oui 7ème étage/Porte707 - Cuisine : Mur donnant sur extérieur | <u>Identifiant:</u> ZPSO005 <u>Echantillon:</u> M5278588/P005, réf. labo.: 23RB028629-005 M5278588/P006, réf. labo.: 23RB028629-006 <u>Description:</u> Peinture + Enduit à base de plâtre <u>Composant de la construction:</u> 3 - Parois verticales intérieures - Murs et cloisons maçonnés <u>Partie à sonder:</u> Peinture + Enduit à base de plâtre <u>Justificatif:</u> Après analyse en laboratoire | <u>Analyse:</u> P005 <u>Partie analysée par le laboratoire:</u> - Matériau de type système d'enduit peinture (blanc) : Absence d'amiante | |

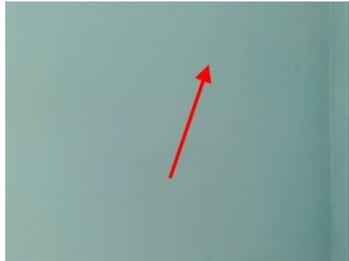
| Localisation | n° de sondage | Zone | Prélèvement effectué / Sondage et extension | Echantillon | Analyse | Photo |
|---|---|---|---|---|---|---|
| Chambre 2 | 4 | Mur donnant sur extérieur | Oui 7ème étage/Porte707 - Chambre 2 : Mur donnant sur extérieur | <u>Identifiant:</u> ZPSO005 <u>Echantillon:</u> M5278588/P005, réf. labo.: 23RB028629-005 M5278588/P006, réf. labo.: 23RB028629-006 <u>Description:</u> Peinture + Enduit à base de plâtre <u>Composant de la construction:</u> 3 - Parois verticales intérieures - Murs et cloisons maçonnés <u>Partie à sonder:</u> Peinture + Enduit à base de plâtre <u>Justificatif:</u> Après analyse en laboratoire | <u>Analyse:</u> P006 <u>Partie analysée par le laboratoire:</u> - Matériau de type système d'enduit peinture (bleu) : Absence d'amiante | |

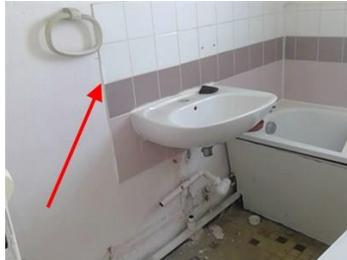
| Localisation | n° de sondage | Zone | Prélèvement effectué / Sondage et extension | Echantillon | Analyse | Photo |
|---|---|---|--|---|--|---|
| Salle de bains | 1 | Faïence sur murs B, C, D | Oui 7ème étage/Porte707 - Salle de bains : Faïence sur murs B, C, D | <p><u>Identifiant:</u> ZPSO010 <u>Réf. échantillon:</u> M5278588/P014 <u>Réf. laboratoire:</u> 23RB028629-014 <u>Description:</u> Couche1: Colle de faïence + Couche2: Joint de faïence <u>Composant de la construction:</u> 3 - Parois verticales intérieures - Revêtements de murs, poteaux, cloisons, gaines, coffres <u>Partie à sonder:</u> Couche1: Colle de faïence + Couche2: Joint de faïence <u>Quantité estimée:</u> 4 m2 <u>Justificatif:</u> Après analyse en laboratoire</p> | <p><u>Analyse:</u> P014 <u>Partie analysée par le laboratoire:</u> - Matériau de type peinture (blanc) ; matériau dur de type carrelage, faïence (blanc) ; matériau dur de type joint ciment (blanc) ; matériau dur de type ciment-colle (blanc) ; matériau dur de type mortier, béton, chape (gris) : Absence d'amiante</p> | |

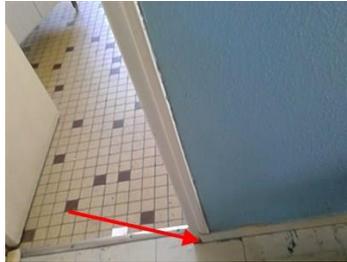
| Localisation | n° de sondage | Zone | Prélèvement effectué / Sondage et extension | Echantillon | Analyse | Photo |
|---|---|---|---|---|---|---|
| Entrée | 1 | Porte/Plinthes | Oui 7ème étage/Porte707 - Entrée : Porte/Plinthes | <u>Identifiant:</u> ZPSO011 <u>Réf. échantillon:</u> M5278588/P015 <u>Réf. laboratoire:</u> 23RB028629-015 <u>Description:</u> Peinture <u>Composant de la construction:</u> 3 - Parois verticales intérieures - Revêtements de murs, poteaux, cloisons, gaines, coffres <u>Partie à sonder:</u> Peinture <u>Justificatif:</u> Après analyse en laboratoire | <u>Analyse:</u> P015 <u>Partie analysée par le laboratoire:</u> - Phase 2 Matériau de type peinture (bleu) ; matériau semi-dur (beige) ; matériau semi-dur fibreux de type bois, copeaux (beige) Absence d'amiante | |

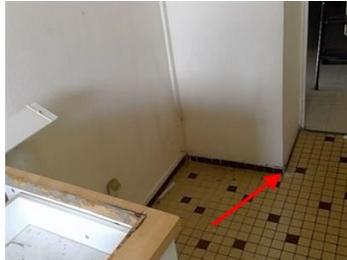
| Localisation | n° de sondage | Zone | Prélèvement effectué / Sondage et extension | Echantillon | Analyse | Photo |
|---|---|---|---|--|---|---|
| Cuisine | 1 | Plinthes | Oui 7ème étage/Porte707 - Cuisine : Plinthes | <p><u>Identifiant:</u> ZPSO012 <u>Réf. échantillon:</u> M5278588/P016 <u>Réf. laboratoire:</u> 23RB028629-016 <u>Description:</u> Couche1: Colle de faïence + Couche2: Joint de faïence <u>Composant de la construction:</u> 3 - Parois verticales intérieures - Revêtements de murs, poteaux, cloisons, gaines, coffres <u>Partie à sonder:</u> Couche1: Colle de faïence + Couche2: Joint de faïence <u>Justificatif:</u> Après analyse en laboratoire</p> | <p><u>Analyse:</u> P016 <u>Partie analysée par le laboratoire:</u> - Matériau de type peinture (blanc) ; matériau semi-dur (blanc) ; matériau dur de type carrelage, faïence (marron) ; matériau dur de type joint ciment (gris) ; matériau dur de type ciment-colle (gris) ; matériau dur de type mortier, béton, chape (gris) : Absence d'amiante</p> | |

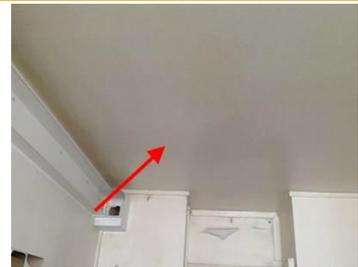
| Localisation | n° de sondage | Zone | Prélèvement effectué / Sondage et extension | Echantillon | Analyse | Photo |
|---|---|---|---|---|--|--|
| Cuisine | 3 | Plafond | Oui 7ème étage/Porte707 - Cuisine : Plafond | <p><u>Identifiant:</u> ZPSO006</p> <p><u>Echantillon:</u> M5278588/P007, réf. labo.: 23RB028629-007 M5278588/P008, réf. labo.: 23RB028629-008</p> <p><u>Description:</u> Peinture + Enduit à base de plâtre</p> <p><u>Composant de la construction:</u> 4 - Plafonds et faux plafonds - Plafonds</p> <p><u>Partie à sonder:</u> Peinture + Enduit à base de plâtre</p> <p><u>Justificatif:</u> Après analyse en laboratoire</p> | <p><u>Analyse:</u> P007</p> <p><u>Partie analysée par le laboratoire:</u> - Matériau de type système d'enduit peinture (beige) : Absence d'amiante</p> | |

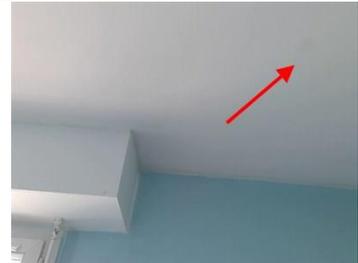
| Chambre 2 | 9 | Plafond | Oui 7ème étage/Porte707 - Chambre 2 : Plafond | <p><u>Identifiant:</u> ZPSO006</p> <p><u>Echantillon:</u> M5278588/P007, réf. labo.: 23RB028629-007 M5278588/P008, réf. labo.: 23RB028629-008</p> <p><u>Description:</u> Peinture + Enduit à base de plâtre</p> <p><u>Composant de la construction:</u> 4 - Plafonds et faux plafonds - Plafonds</p> <p><u>Partie à sonder:</u> Peinture + Enduit à base de plâtre</p> <p><u>Justificatif:</u> Après analyse en laboratoire</p> | <p><u>Analyse:</u> P008</p> <p><u>Partie analysée par le laboratoire:</u> - Matériau de type système d'enduit peinture (blanc) ; matériau semi-dur (gris) en traces : Absence d'amiante</p> | |

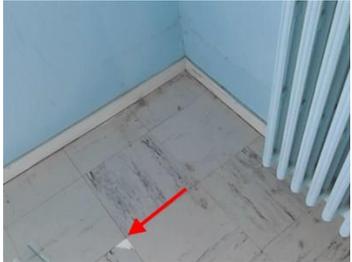
| ZPSO | Niveau | Localisation | Zone | Description du prélèvement réalisé | Surface indicative |
|---|---|---|--|--|---|
| ZPSO007 | 7ème étage/Porte707 | Entrée; Placard 1; Couloir; Placard 2; Chambre 1; Séjour; Chambre 2 | Sol | Analyse : P009 - Phase 1 Matériau semi-dur de type dalle de sol (gris) (Présence d'amiante) - Phase 2 Matériau de type colle (fibreuse) (bitumineux) (noir) ; matériau dur de type mortier, béton, chape (gris) (Présence d'amiante) Analyse : P010 - Phase 1 Matériau semi-dur de type dalle de sol (gris) (Présence d'amiante) - Phase 2 Matériau de type colle (fibreuse) (bitumineux) (noir) ; matériau dur de type mortier, béton, chape (gris) (Présence d'amiante) | 35m2 |

| Chambre 2 | 7 | Sol | Oui 7ème étage/Porte707 - Chambre 2 : Sol | <p><u>Identifiant:</u> ZPSO007</p> <p><u>Echantillon:</u> M5278588/P009, réf. labo.: 23RB028629-009 M5278588/P010, réf. labo.: 23RB028629-010</p> <p><u>Description:</u> Dalle de sol + Colle bitumineuse + Ragréage</p> <p><u>Composant de la construction:</u> 5 - Planchers et planchers techniques - Revêtements de sols</p> <p><u>Partie à sonder:</u> Dalle de sol + Colle bitumineuse + Ragréage</p> <p><u>Justificatif:</u> Après analyse en laboratoire</p> | <p><u>Analyse:</u> P010</p> <p><u>Partie analysée par le laboratoire:</u></p> <ul style="list-style-type: none"> - Phase 1 Matériau semi-dur de type dalle de sol (gris) Présence d'amiante - Phase 2 Matériau de type colle (fibreuse) (bitumineux) (noir) ; matériau dur de type mortier, béton, chape (gris) Présence d'amiante | |

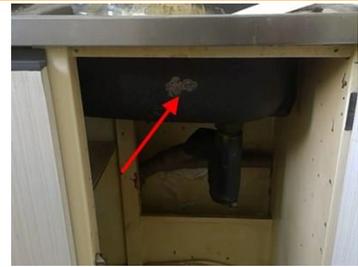
| ZPSO | Niveau | Localisation | Zone | Description du prélèvement réalisé | Surface indicative |
|---|---|---|--|--|---|
| ZPSO009 | 7ème étage/Porte707 | Cuisine | Sous évier | Analyse : P013 - Matériau semi-dur (fibreuse) (bitumineux) (noir) (Présence d'amiante) | 1U |

| Localisation | n° de sondage | Zone | Prélèvement effectué / Sondage et extension | Echantillon | Analyse | Photo |
|---|---|---|--|---|---|---|
| Cuisine | 1 | Sous évier | Oui 7ème étage/Porte707 - Cuisine : Sous évier | <u>Identifiant:</u> ZPSO009 <u>Réf. échantillon:</u> M5278588/P013 <u>Réf. laboratoire:</u> 23RB028629-013 <u>Description:</u> Peinture <u>Composant de la construction:</u> 8 - Équipements divers et accessoires - Portes de placard, baignoires et éviers métalliques <u>Partie à sonder:</u> Peinture <u>Quantité estimée:</u> 1 U <u>Justificatif:</u> Après analyse en laboratoire | <u>Analyse:</u> P013 <u>Partie analysée par le laboratoire:</u> - Matériau semi-dur (fibreuse) (bitumineux) (noir) : Présence d'amiante | |
