Rapport de repérage des matériaux et produits contenant de l'amiante avant démolition d'un immeuble bâti

Numéro de dossier : M2988789
Date d'intervention : 22/09/2022

13 Square de Lorient (13LDL0804)
77000 Melun

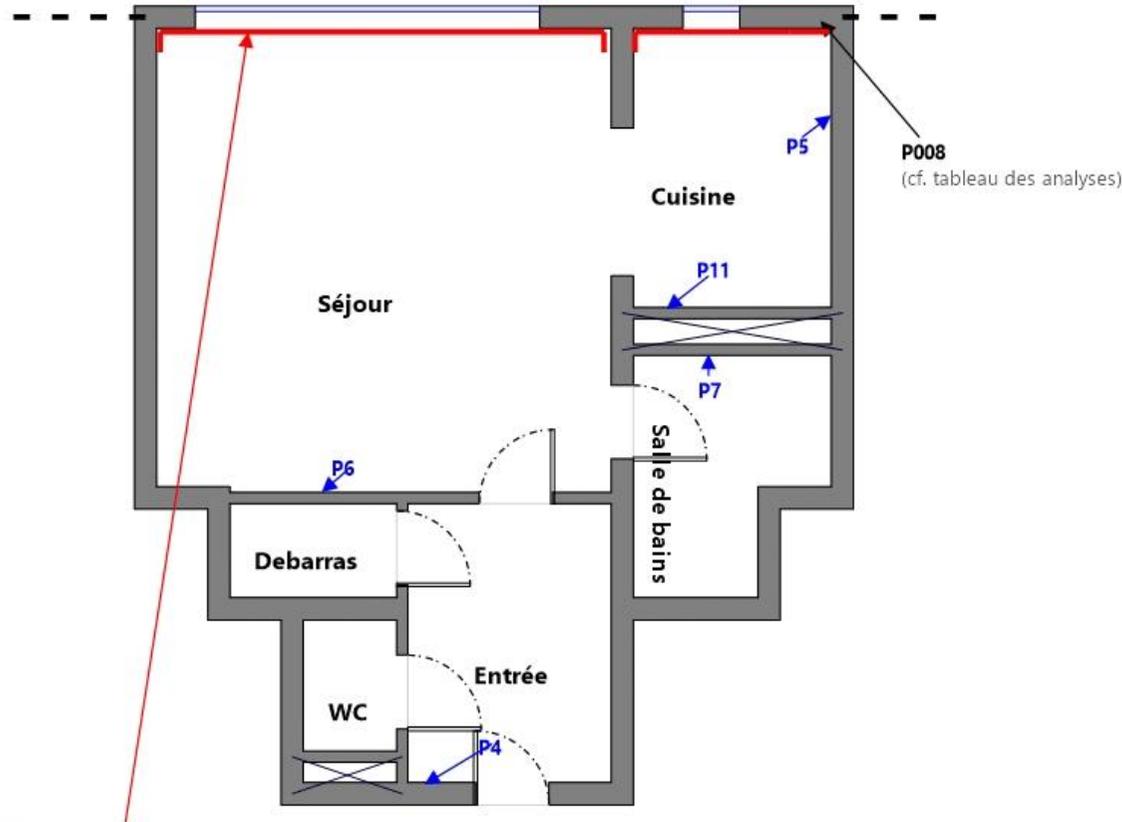
a ZPSO025 Couche1: Peinture décorative (pailletées, gouttelettes, ...) + Couche2: Enduit de jointoiment des plaques de plâtre + Couche3: Bande + Couche4: plaques de plâtre

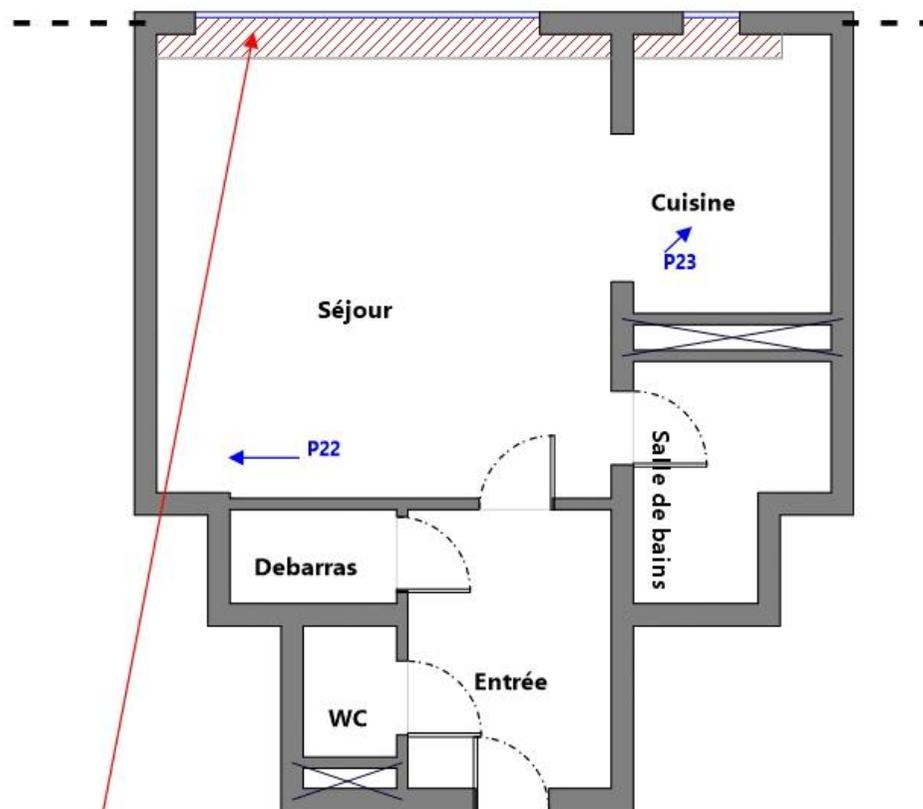
PLAFONDS

ZPSO025 Couche1: Peinture décorative (pailletées, gouttelettes, ...) + Couche2: Enduit de jointoiment des plaques de plâtre + Couche3: Bande + Couche4: plaques de plâtre

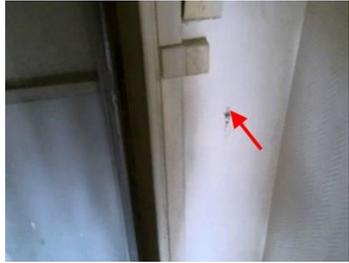
Localisation	n° de sondage	Zone	Prélèvement effectué / Sondage et extension	Echantillon	Analyse	Photo
Entrée	1	Mur de refend	Oui Entrée : Mur A	<u>Identifiant:</u> ZPSO004 <u>Echantillon:</u> M2988789/P004, réf. labo.: 22EK083063-001 M2988789/P005, réf. labo.: 22EK083063-002 <u>Description:</u> Peinture + enduits à base de plâtre <u>Composant de la construction:</u> 3 - Parois verticales intérieures - Murs et cloisons maçonnés <u>Partie à sonder:</u> Enduit à base de plâtre lissé ou taloché <u>Quantité estimée:</u> <u>Justificatif:</u> Après analyse en laboratoire	<u>Analyse:</u> P004 <u>Partie analysée par le laboratoire:</u> - Phase 2 Matériau de type maillage de fibres et liant (blanc) ; matériau semi-dur de type enduit (blanc) ; matériau dur de type mortier, béton, chape (gris) Absence d'amiante

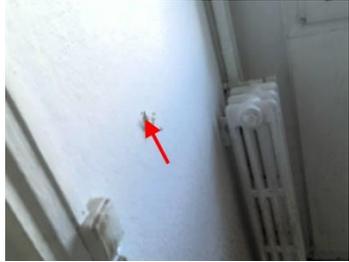
Cuisine	5	Mur de refend	Oui Cuisine : Mur C	<p><u>Identifiant:</u> ZPSO004</p> <p><u>Echantillon:</u> M2988789/P004, réf. labo.: 22EK083063-001 M2988789/P005, réf. labo.: 22EK083063-002</p> <p><u>Description:</u> Peinture + enduits à base de plâtre</p> <p><u>Composant de la construction:</u> 3 - Parois verticales intérieures - Murs et cloisons maçonnés</p> <p><u>Partie à sonder:</u> Enduit à base de plâtre lissé ou taloché</p> <p><u>Quantité estimée:</u></p> <p><u>Justificatif:</u> Après analyse en laboratoire</p>	<p><u>Analyse:</u> P005</p> <p><u>Partie analysée par le laboratoire:</u> - Phase 2 Matériau de type peinture (blanc) ; matériau de type peinture (rose) ; matériau (fibreux) (blanc) ; matériau dur de type mortier, béton, chape (gris) Absence d'amiante</p>

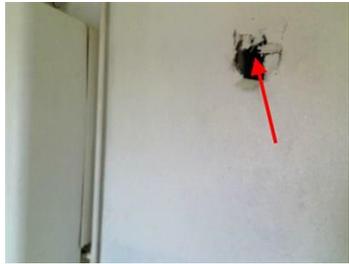
Localisation	n° de sondage	Zone	Prélèvement effectué / Sondage et extension	Echantillon	Analyse	Photo
Cuisine	1	gaine technique	Oui Cuisine : gaine technique	<u>Identifiant:</u> ZPSO009 <u>Réf. échantillon:</u> M2988789/P011 <u>Réf. laboratoire:</u> 22EK083063-006 <u>Description:</u> Peinture + enduits à base de plâtre <u>Composant de la construction:</u> 3 - Parois verticales intérieures - Murs et cloisons maçonnés <u>Partie à sonder:</u> Enduit à base de plâtre lissé ou taloché <u>Quantité estimée:</u> <u>Justificatif:</u> Après analyse en laboratoire	<u>Analyse:</u> P011 <u>Partie analysée par le laboratoire:</u> - Matériau semi-dur de type plâtre (blanc) : Absence d'amiante

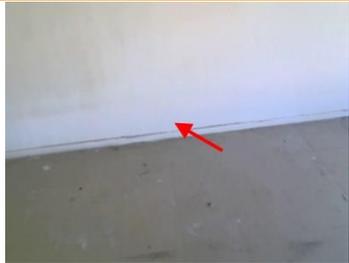
Séjour	3	Plinthes	Oui Séjour : Plinthes	<p><u>Identifiant:</u> ZPSO010 <u>Réf. échantillon:</u> M2988789/P012 <u>Réf. laboratoire:</u> 22EK083063-007 <u>Description:</u> Peinture <u>Composant de la construction:</u> 3 - Parois verticales intérieures - Revêtements de murs, poteaux, cloisons, gaines, coffres <u>Partie à sonder:</u> Peinture décorative (pailletées, gouttelettes, ...) <u>Quantité estimée:</u> <u>Justificatif:</u> Après analyse en laboratoire</p>	<p><u>Analyse:</u> P012 <u>Partie analysée par le laboratoire:</u> - Phase 2 Matériau de type peinture (blanc) ; matériau de type peinture (gris) ; matériau (fibreuse) (marron) Absence d'amiante</p>

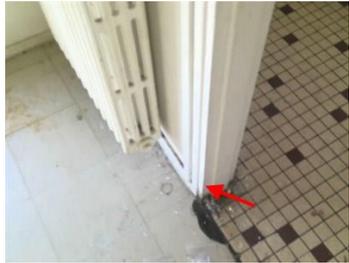
Séjour	4	huisseries + portes	Oui Séjour : huisseries + portes	<p><u>Identifiant:</u> ZPSO011 <u>Réf. échantillon:</u> M2988789/P013 <u>Réf. laboratoire:</u> 22EK083063-008 <u>Description:</u> Peinture <u>Composant de la construction:</u> 3 - Parois verticales intérieures - Revêtements de murs, poteaux, cloisons, gaines, coffres <u>Partie à sonder:</u> Peinture décorative (pailletées, gouttelettes, ...) <u>Quantité estimée:</u> <u>Justificatif:</u> Après analyse en laboratoire</p>	<p><u>Analyse:</u> P013 <u>Partie analysée par le laboratoire:</u> - Phase 2 Matériau de type peinture (blanc) ; matériau semi-dur fibreux de type bois, copeaux (marron) Absence d'amiante</p>

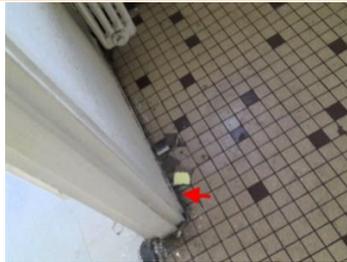
Localisation	n° de sondage	Zone	Prélèvement effectué / Sondage et extension	Echantillon	Analyse	Photo
WC	1	Plinthes	Sondage et extension de la ZPSO du ou des échantillon(s) : P014, P015	<p><u>Identifiant:</u> ZPSO012</p> <p><u>Echantillon:</u> M2988789/P014, réf. labo.: 22EK083063-009 M2988789/P015, réf. labo.: 22EK083063-010</p> <p><u>Description:</u> Colle + joint de faïence</p> <p><u>Composant de la construction:</u> 3 - Parois verticales intérieures - Revêtements de murs, poteaux, cloisons, gaines, coffres</p> <p><u>Partie à sonder:</u> Colle de faïence</p> <p><u>Quantité estimée:</u></p> <p><u>Justificatif:</u> Après analyse en laboratoire</p>	<p><u>Analyse:</u> P014, P015</p>	Idem photo : P014; P015
Cuisine	2	Plinthes	Oui Cuisine : Plinthes	<p><u>Identifiant:</u> ZPSO012</p> <p><u>Echantillon:</u> M2988789/P014, réf. labo.: 22EK083063-009 M2988789/P015, réf. labo.: 22EK083063-010</p> <p><u>Description:</u> Colle + joint de faïence</p> <p><u>Composant de la construction:</u> 3 - Parois verticales intérieures - Revêtements de murs, poteaux, cloisons, gaines, coffres</p> <p><u>Partie à sonder:</u> Colle de faïence</p> <p><u>Quantité estimée:</u></p> <p><u>Justificatif:</u> Après analyse en laboratoire</p>	<p><u>Analyse:</u> P014</p> <p><u>Partie analysée par le laboratoire:</u> - Matériau dur de type carrelage, faïence (marron) ; matériau dur de type ciment-colle (gris) (foncé) ; matériau dur de type ciment-colle (gris) : Absence d'amiante</p>

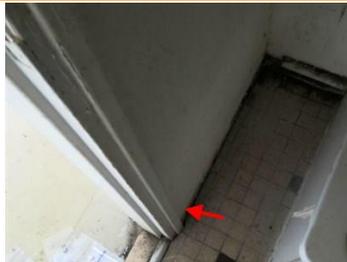
Salle de bains	3	Plinthes	Oui Salle de bains : Plinthes	<p><u>Identifiant:</u> ZPSO012</p> <p><u>Echantillon:</u> M2988789/P014, réf. labo.: 22EK083063-009 M2988789/P015, réf. labo.: 22EK083063-010</p> <p><u>Description:</u> Colle + joint de faïence</p> <p><u>Composant de la construction:</u> 3 - Parois verticales intérieures - Revêtements de murs, poteaux, cloisons, gaines, coffres</p> <p><u>Partie à sonder:</u> Colle de faïence</p> <p><u>Quantité estimée:</u></p> <p><u>Justificatif:</u> Après analyse en laboratoire</p>	<p><u>Analyse:</u> P015</p> <p><u>Partie analysée par le laboratoire:</u> - Matériau dur de type carrelage, faïence (marron) ; matériau dur de type joint ciment (gris) (foncé) ; matériau dur de type ciment-colle (gris) : Absence d'amiante</p>

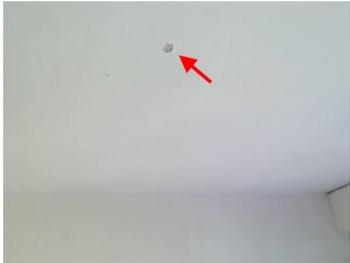
Séjour	4	Plafond	Oui Séjour : Plafond	<p><u>Identifiant:</u> ZPSO019 <u>Echantillon:</u> M2988789/P022, réf. labo.: 22EK083063-017 M2988789/P023, réf. labo.: 22EK083063-018 <u>Description:</u> Peinture + enduits à base de plâtre <u>Composant de la construction:</u> 4 - Plafonds et faux plafonds - Plafonds <u>Partie à sonder:</u> Enduit à base de plâtre lissé ou taloché <u>Quantité estimée:</u> <u>Justificatif:</u> Après analyse en laboratoire</p>	<p><u>Analyse:</u> P022 <u>Partie analysée par le laboratoire:</u> - Matériau de type système d'enduit peinture (blanc) : Absence d'amiante</p>

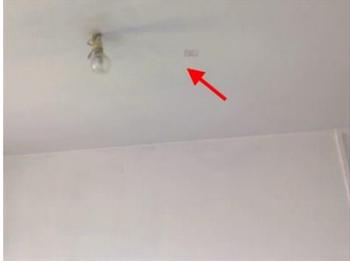
Cuisine	5	Plafond	Oui Cuisine : Plafond	<p><u>Identifiant:</u> ZPSO019 <u>Echantillon:</u> M2988789/P022, réf. labo.: 22EK083063-017 M2988789/P023, réf. labo.: 22EK083063-018 <u>Description:</u> Peinture + enduits à base de plâtre <u>Composant de la construction:</u> 4 - Plafonds et faux plafonds - Plafonds <u>Partie à sonder:</u> Enduit à base de plâtre lissé ou taloché <u>Quantité estimée:</u> <u>Justificatif:</u> Après analyse en laboratoire</p>	<p><u>Analyse:</u> P023 <u>Partie analysée par le laboratoire:</u> - Matériau de type système d'enduit peinture (jaune) : Absence d'amiante</p>

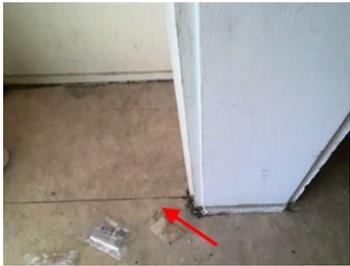
Localisation	n° de sondage	Zone	Prélèvement effectué / Sondage et extension	Echantillon	Analyse	Photo
Entrée	1	Sol	Oui Entrée : Sol	<p><u>Identifiant:</u> ZPSO020</p> <p><u>Echantillon:</u> M2988789/P024, réf. labo.: 22EK083063-019 M2988789/P025, réf. labo.: 22EK083063-020</p> <p><u>Description:</u> Couche1: Dalle de sol + Couche2: Colle bitumineuse + Couche3: Ragréage</p> <p><u>Composant de la construction:</u> 5 - Planchers et planchers techniques - Revêtements de sols</p> <p><u>Partie à sonder:</u> Couche1: Dalle de sol + Couche2: Colle bitumineuse + Couche3: Ragréage</p> <p><u>Quantité estimée:</u> 25 m2</p> <p><u>Justificatif:</u> Après analyse en laboratoire</p>	<p><u>Analyse:</u> P024</p> <p><u>Partie analysée par le laboratoire:</u> - Phase 1 Matériau semi-dur de type dalle de sol (blanc) Présence d'amiante - Phase 2 Matériau de type colle bitumineux (noir) ; matériau dur de type mortier, béton, chape (gris) Présence d'amiante</p>

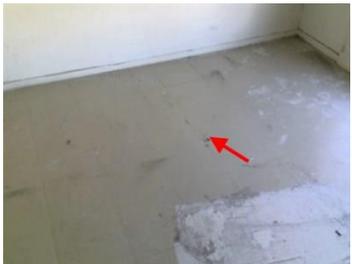
Séjour	4	Sol	Oui Séjour : Sol	<p><u>Identifiant:</u> ZPSO020</p> <p><u>Echantillon:</u> M2988789/P024, réf. labo.: 22EK083063-019 M2988789/P025, réf. labo.: 22EK083063-020</p> <p><u>Description:</u> Couche1: Dalle de sol + Couche2: Colle bitumineuse + Couche3: Ragréage</p> <p><u>Composant de la construction:</u> 5 - Planchers et planchers techniques - Revêtements de sols</p> <p><u>Partie à sonder:</u> Couche1: Dalle de sol + Couche2: Colle bitumineuse + Couche3: Ragréage</p> <p><u>Quantité estimée:</u></p> <p><u>Justificatif:</u> Après analyse en laboratoire</p>	<p><u>Analyse:</u> P025</p> <p><u>Partie analysée par le laboratoire:</u></p> <ul style="list-style-type: none"> - Phase 1 Matériau semi-dur de type dalle de sol (beige) <p>Absence d'amiante</p> <ul style="list-style-type: none"> - Phase 2 Matériau de type colle (jaune) ; matériau de type colle bitumineux (noir) ; matériau dur de type mortier, béton, chape (gris) <p>Présence d'amiante</p>

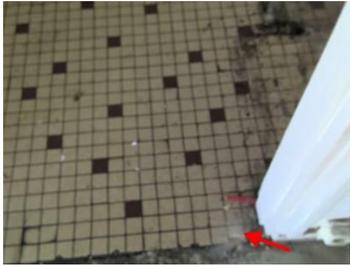
Localisation	n° de sondage	Zone	Prélèvement effectué / Sondage et extension	Echantillon	Analyse	Photo
WC	1	Sol	Sondage et extension de la ZPSO du ou des échantillon(s) : P026, P027	<p><u>Identifiant:</u> ZPSO021</p> <p><u>Echantillon:</u> M2988789/P026, réf. labo.: 22EK083063-021 M2988789/P027, réf. labo.: 22EK083063-022</p> <p><u>Description:</u> Colle + joint de carrelage</p> <p><u>Composant de la construction:</u> 5 - Planchers et planchers techniques - Revêtements de sols</p> <p><u>Partie à sonder:</u> Colle de carrelage</p> <p><u>Quantité estimée:</u></p> <p><u>Justificatif:</u> Après analyse en laboratoire</p>	<p><u>Analyse:</u> P026, P027</p>	Idem photo : P026; P027
Cuisine	2	Sol	Oui Cuisine : Sol	<p><u>Identifiant:</u> ZPSO021</p> <p><u>Echantillon:</u> M2988789/P026, réf. labo.: 22EK083063-021 M2988789/P027, réf. labo.: 22EK083063-022</p> <p><u>Description:</u> Colle + joint de carrelage</p> <p><u>Composant de la construction:</u> 5 - Planchers et planchers techniques - Revêtements de sols</p> <p><u>Partie à sonder:</u> Colle de carrelage</p> <p><u>Quantité estimée:</u></p> <p><u>Justificatif:</u> Après analyse en laboratoire</p>	<p><u>Analyse:</u> P026</p> <p><u>Partie analysée par le laboratoire:</u> - Phase 1 Matériau dur de type carrelage, faïence (jaune) ; matériau semi-dur (noir) en traces ; matériau dur de type joint ciment (gris)</p> <p>Absence d'amiante</p> <p>- Phase 2 Matériau dur de type ciment-colle (gris)</p> <p>Absence d'amiante</p>

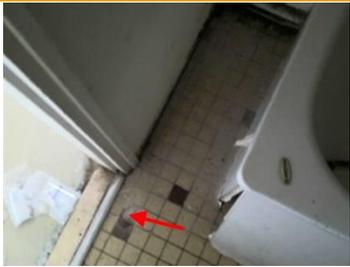
Salle de bains	3	Sol	Oui Salle de bains : Sol	<p><u>Identifiant:</u> ZPSO021</p> <p><u>Echantillon:</u> M2988789/P026, réf. labo.: 22EK083063-021 M2988789/P027, réf. labo.: 22EK083063-022</p> <p><u>Description:</u> Colle + joint de carrelage</p> <p><u>Composant de la construction:</u> 5 - Planchers et planchers techniques - Revêtements de sols</p> <p><u>Partie à sonder:</u> Colle de carrelage</p> <p><u>Quantité estimée:</u></p> <p><u>Justificatif:</u> Après analyse en laboratoire</p>	<p><u>Analyse:</u> P027</p> <p><u>Partie analysée par le laboratoire:</u> - Phase 1 Matériau dur de type carrelage, faïence (jaune) ; matériau dur (marron) ; matériau dur de type joint ciment (gris)</p> <p>Absence d'amiante</p> <p>- Phase 2 Matériau dur de type ciment-colle (gris)</p> <p>Absence d'amiante</p>

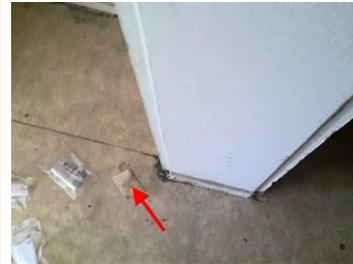
Localisation	n° de sondage	Zone	Prélèvement effectué / Sondage et extension	Echantillon	Analyse	Photo
Entrée	1	Sol	Oui Entrée : Sol	<p><u>Identifiant:</u> ZPSO026 <u>Réf. échantillon:</u> M2988789/P031 <u>Réf. laboratoire:</u> 22EK083063-025 <u>Description:</u> Couche1: Revêtement de sol + Couche2: Colle non bitumineuse <u>Composant de la construction:</u> 5 - Planchers et planchers techniques - Revêtements de sols <u>Partie à sonder:</u> Couche1: Revêtement de sol + Couche2: Colle non bitumineuse <u>Quantité estimée:</u> <u>Justificatif:</u> Après analyse en laboratoire</p>	<p><u>Analyse:</u> P031 <u>Partie analysée par le laboratoire:</u> - Matériau souple de type revêtement de sol (beige) ; matériau souple (transparent) : Absence d'amiante</p>

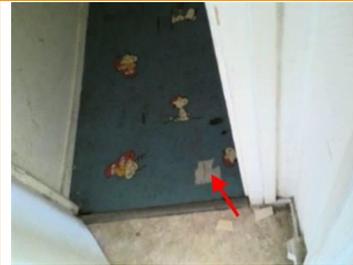
Localisation	n° de sondage	Zone	Prélèvement effectué / Sondage et extension	Echantillon	Analyse	Photo
Debarras	1	Sol	Oui Debarras : Sol	<p><u>Identifiant:</u> ZPSO027 <u>Réf. échantillon:</u> M2988789/P032 <u>Réf. laboratoire:</u> 22EK083063-026 <u>Description:</u> Couche1: Revêtement de sol + Couche2: Colle non bitumineuse <u>Composant de la construction:</u> 5 - Planchers et planchers techniques - Revêtements de sols <u>Partie à sonder:</u> Couche1: Revêtement de sol + Couche2: Colle non bitumineuse <u>Quantité estimée:</u> <u>Justificatif:</u> Après analyse en laboratoire</p>	<p><u>Analyse:</u> P032 <u>Partie analysée par le laboratoire:</u> - Matériau souple de type revêtement de sol (bleu) : Absence d'amiante</p>

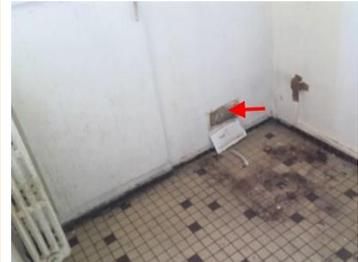
Localisation	n° de sondage	Zone	Prélèvement effectué / Sondage et extension	Echantillon	Analyse	Photo
Cuisine	1	Mur B	Oui Cuisine : Mur B	<p><u>Identifiant:</u> ZPSO015 <u>Réf. échantillon:</u> M2988789/P018 <u>Réf. laboratoire:</u> 22EK083063-013 <u>Description:</u> Joint selicone <u>Composant de la construction:</u> 6 - Conduits et accessoires intérieurs - Conduits de fluides (air, eau, vapeur, fumée, échappement, autres fluides) <u>Partie à sonder:</u> Joint entre éléments <u>Quantité estimée:</u> <u>Justificatif:</u> Après analyse en laboratoire</p>	<p><u>Analyse:</u> P018 <u>Partie analysée par le laboratoire:</u> - Matériau de type système d'enduit peinture (beige) ; matériau souple de type joint (blanc) : Absence d'amiante</p>

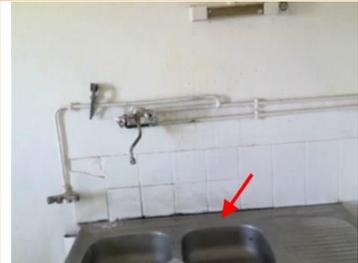
Localisation	n° de sondage	Zone	Prélèvement effectué / Sondage et extension	Echantillon	Analyse	Photo
Cuisine	1	évier	Oui Cuisine : évier	<p><u>Identifiant:</u> ZPSO016 <u>Réf. échantillon:</u> M2988789/P019 <u>Réf. laboratoire:</u> 22EK083063-014 <u>Description:</u> Joint selicone <u>Composant de la construction:</u> 6 - Conduits et accessoires intérieurs - Conduits de fluides (air, eau, vapeur, fumée, échappement, autres fluides) <u>Partie à sonder:</u> Joint entre éléments <u>Quantité estimée:</u> <u>Justificatif:</u> Après analyse en laboratoire</p>	<p><u>Analyse:</u> P019 <u>Partie analysée par le laboratoire:</u> - Matériau semi-dur (marron) ; matériau souple de type joint (blanc) : Absence d'amiante</p>

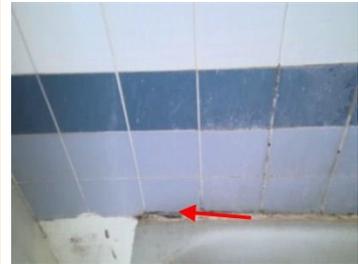
Localisation	n° de sondage	Zone	Prélèvement effectué / Sondage et extension	Echantillon	Analyse	Photo
Salle de bains	1	lavabo	Oui Salle de bains : lavabo	<p><u>Identifiant:</u> ZPSO017 <u>Réf. échantillon:</u> M2988789/P020 <u>Réf. laboratoire:</u> 22EK083063-015 <u>Description:</u> Joint silicone <u>Composant de la construction:</u> 6 - Conduits et accessoires intérieurs - Conduits de fluides (air, eau, vapeur, fumée, échappement, autres fluides) <u>Partie à sonder:</u> Joint entre éléments <u>Quantité estimée:</u> <u>Justificatif:</u> Après analyse en laboratoire</p>	<p><u>Analyse:</u> P020 <u>Partie analysée par le laboratoire:</u> - Matériau semi-dur (marron) en traces ; matériau souple de type joint (blanc) ; matériau semi-dur (beige) en traces : Absence d'amiante</p>

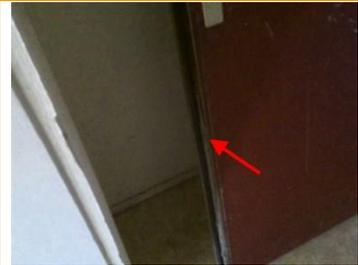
Localisation	n° de sondage	Zone	Prélèvement effectué / Sondage et extension	Echantillon	Analyse	Photo
Entrée	1	porte	Oui Entrée : porte	<p><u>Identifiant:</u> ZPSO018 <u>Réf. échantillon:</u> M2988789/P021 <u>Réf. laboratoire:</u> 22EK083063-016 <u>Description:</u> Joint entre éléments <u>Composant de la construction:</u> 6 - Conduits et accessoires intérieurs - Conduits de fluides (air, eau, vapeur, fumée, échappement, autres fluides) <u>Partie à sonder:</u> Joint entre éléments <u>Quantité estimée:</u> <u>Justificatif:</u> Après analyse en laboratoire</p>	<p><u>Analyse:</u> P021 <u>Partie analysée par le laboratoire:</u> - Matériau souple de type joint (noir) : Absence d'amiante</p>

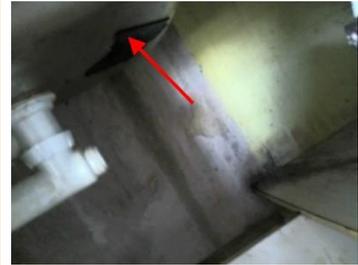
Localisation	n° de sondage	Zone	Prélèvement effectué / Sondage et extension	Echantillon	Analyse	Photo
Cuisine	1	Sous évier	Oui Cuisine : Sous évier	<p><u>Identifiant:</u> ZPSO022 <u>Réf. échantillon:</u> M2988789/P028 <u>Réf. laboratoire:</u> 22EK083063-023 <u>Description:</u> Plaques souples bitumineuses antivibratiles <u>Composant de la construction:</u> 8 - Équipements divers et accessoires - Portes de placard, baignoires et éviers métalliques <u>Partie à sonder:</u> Plaques souples bitumineuses antivibratiles <u>Quantité estimée:</u> 1 U <u>Justificatif:</u> Après analyse en laboratoire</p>	<p><u>Analyse:</u> P028 <u>Partie analysée par le laboratoire:</u> - Phase 2 Matériau souple bitumineux (noir) Absence d'amiante</p>

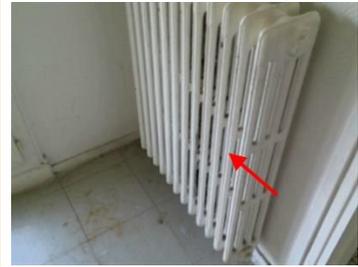
Localisation	n° de sondage	Zone	Prélèvement effectué / Sondage et extension	Echantillon	Analyse	Photo
Séjour	1	Radiateur	Oui Séjour : Radiateur	<p><u>Identifiant:</u> ZPSO023 <u>Réf. échantillon:</u> M2988789/P029 <u>Réf. laboratoire:</u> 22EK083063-024 <u>Description:</u> Peinture <u>Composant de la construction:</u> 8 - Équipements divers et accessoires - Chaudières (mixtes, collectives), chauffe bains, radiateurs gaz modulables, Poêles à bois à fuel, à charbon, Groupes électrogènes <u>Partie à sonder:</u> Peinture <u>Quantité estimée:</u> <u>Justificatif:</u> Après analyse en laboratoire</p>	<p><u>Analyse:</u> P029 <u>Partie analysée par le laboratoire:</u> - Matériau de type système d'enduit peinture (beige) ; matériau semi-dur (marron) en traces ; matériau semi-dur (gris) en traces : Absence d'amiante</p>
