Rapport de Repérage Amiante Avant réalisation de démolition dans un immeuble bâti

Numéro de dossier : M1638371
Date d'intervention : 08/02/2022

13LDL0807
13 Square de Lorient (13LDL0807)
77000 Melun

Planche de repérage des matériaux et produits amiantés
Affaire	M1638371
Opération	WACHE kévin
Site	13LDL0807
	13 Square de Lorient (13LDL0807)
	77000 Melun
Date de réalisation	24/02/2022
Matériaux et produits contenant de l'amiante	
	Surface amianté
	Linéaire / paroi amianté (type 1)
	Linéaire / paroi amianté (type 2)
	Conduit amianté
Sondages destructifs / Prélèvements	
	Px Prélèvement Positif
	Prélèvement négatif
	Sondage destructif
Types de murs	
	Mur Porteur
	Mur Cloison (type 1)
	Mur Cloison (type 2)
	Gaine technique
Eléments ou pièces non visités	
	Local non visitée
	Elément non visité

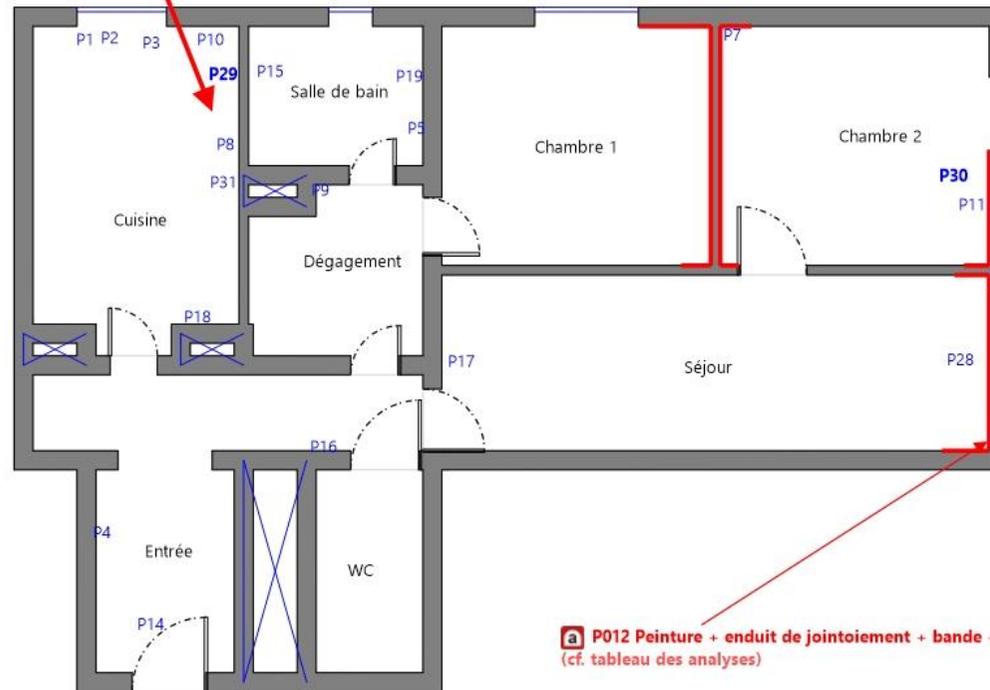
a P028 Detail Couches à analyser: Peinture noire bitumineuses antivibratiles
(cf. tableau des analyses)

a P012 Peinture + enduit de jointoiment + bande + plaques de plâtre Score EP
(cf. tableau des analyses)
