Rapport de mission de repérage des matériaux et produits contenant de l'amiante avant réalisation de travaux

13 SQUARE DE LORIENT - APT 2

77000 MELUN

RAPPORT N° :	IMMOBILIERE 3F 13LDL0802	Date d'émission du rapport :	04/08/2017
Le repérage a été réalisé le :	28/07/2017	Accompagnateur :	
Par :	Mickaël JULIEN	Laboratoire d'Analyses :	ITGA
N° certificat de qualification :		Adresse laboratoire :	3 RUE ARMAND HERPIN LACROIX - CS 46537 35065 RENNES CEDEX
Date d'obtention :		Numéro d'accréditation :	1-5967
Le présent rapport est établi par une personne dont les compétences sont certifiées par :		Organisme d'assurance professionnelle :	ALLIANZ
		Adresse assurance :	Direction Opérations Entreprises 5C Esplanade Charles de Gaulle 33081 BORDEAUX CEDEX
		N° de contrat d'assurance :	55897385
		Date de validité :	31/12/2017

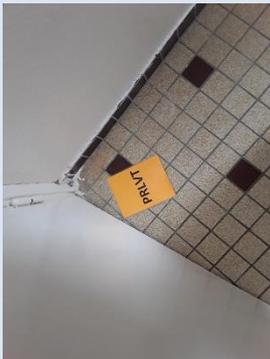
PRELEVEMENT : 13LDL0802P002		
NOM DU CLIENT	NUMERO DU DOSSIER	PIECE OU LOCAL
IMMOBILIERE 3F	13LDL0802 28/07/2017	Salle de bains
MATERIAU	DATE DE PRELEVEMENT	NOM DE L'OPERATEUR
Colle beige non séparable + ragréage gris + carrelage	28/07/2017	JULIEN Mickaël
LOCALISATION		RESULTAT
Sol		Amiante non détecté
EMPLACEMENT

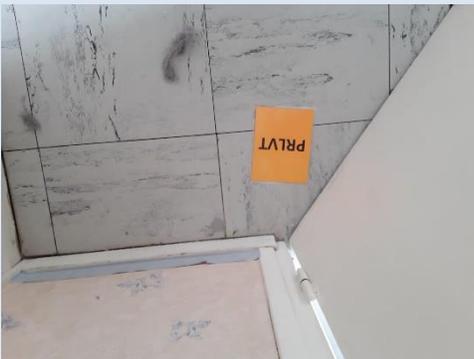
PRELEVEMENT : 13LDL0802P003		
NOM DU CLIENT	NUMERO DU DOSSIER	PIECE OU LOCAL
IMMOBILIERE 3F	13LDL0802 28/07/2017	Chambre 2
MATERIAU	DATE DE PRELEVEMENT	NOM DE L'OPERATEUR
Colle bitumineuse noire	28/07/2017	JULIEN Mickaël
LOCALISATION		RESULTAT
Sol		Fr2:Amiante détecté (Chrysotile)
EMPLACEMENT

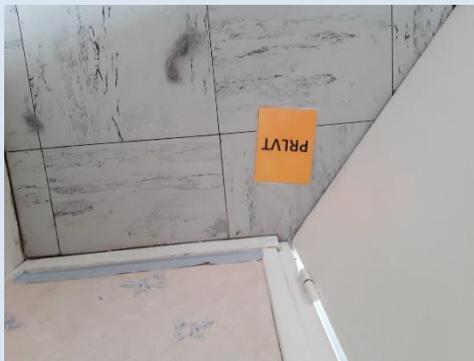
PRELEVEMENT : 13LDL0802P003		
NOM DU CLIENT	NUMERO DU DOSSIER	PIECE OU LOCAL
IMMOBILIERE 3F	13LDL0802 28/07/2017	Chambre 2
MATERIAU	DATE DE PRELEVEMENT	NOM DE L'OPERATEUR
Dalle dure cassante grise	28/07/2017	JULIEN Mickaël
LOCALISATION		RESULTAT
Sol		Fr1:Amiante détecté (Chrysotile)

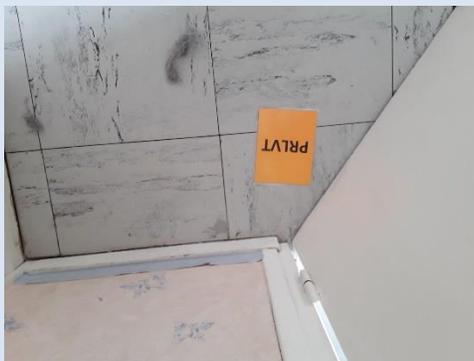
PRELEVEMENT : 13LDL0802P003		
NOM DU CLIENT	NUMERO DU DOSSIER	PIECE OU LOCAL
IMMOBILIERE 3F	13LDL0802 28/07/2017	Chambre 2
MATERIAU	DATE DE PRELEVEMENT	NOM DE L'OPERATEUR
Ragréage gris hétérogène	28/07/2017	JULIEN Mickaël
LOCALISATION		RESULTAT
Sol		Fr3:Amiante non détecté

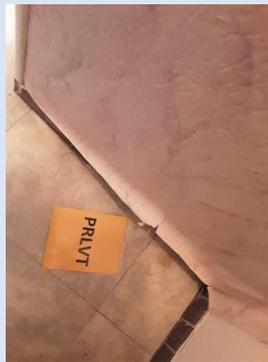
PRELEVEMENT : 13LDL0802P004		
NOM DU CLIENT	NUMERO DU DOSSIER	PIECE OU LOCAL
IMMOBILIERE 3F	13LDL0802 28/07/2017	WC
MATERIAU	DATE DE PRELEVEMENT	NOM DE L'OPERATEUR
Revêtement souple gris + colle polymère jaune non séparable + carrelage + joint cassant gris + colle grise non séparable + ragréage gris hétérogène	28/07/2017	JULIEN Mickaël
LOCALISATION	RESULTAT	
Sol	Amiante non détecté

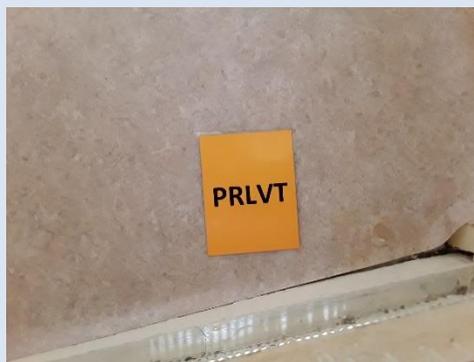
PRELEVEMENT : 13LDL0802P005		
NOM DU CLIENT	NUMERO DU DOSSIER	PIECE OU LOCAL
IMMOBILIERE 3F	13LDL0802 28/07/2017	Placard 1
MATERIAU	DATE DE PRELEVEMENT	NOM DE L'OPERATEUR
Dalle dure cassante grise	28/07/2017	JULIEN Mickaël
LOCALISATION	RESULTAT	
Sol	Fr2:Amiante détecté (Chrysotile)

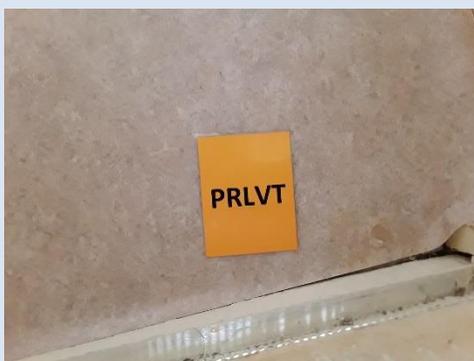
PRELEVEMENT : 13LDL0802P005		
NOM DU CLIENT	NUMERO DU DOSSIER	PIECE OU LOCAL
IMMOBILIERE 3F	13LDL0802 28/07/2017	Placard 1
MATERIAU	DATE DE PRELEVEMENT	NOM DE L'OPERATEUR
Revêtement souple beige + ragréage gris hétérogène	28/07/2017	JULIEN Mickaël
LOCALISATION		RESULTAT
Sol		Fr1:Amiante non détecté

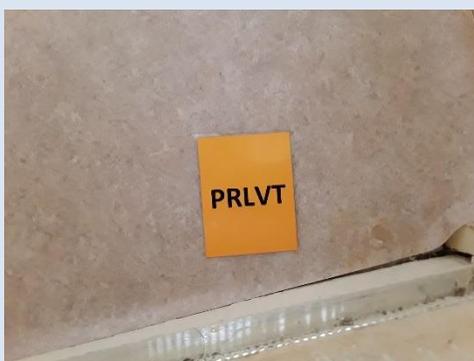
PRELEVEMENT : 13LDL0802P005		
NOM DU CLIENT	NUMERO DU DOSSIER	PIECE OU LOCAL
IMMOBILIERE 3F	13LDL0802 28/07/2017	Placard 1
MATERIAU	DATE DE PRELEVEMENT	NOM DE L'OPERATEUR
Colle bitumineuse noire	28/07/2017	JULIEN Mickaël
LOCALISATION		RESULTAT
Sol		Fr3:Amiante détecté (Chrysotile)

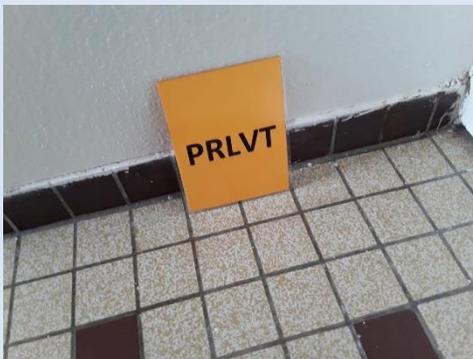
PRELEVEMENT : 13LDL0802P006		
NOM DU CLIENT	NUMERO DU DOSSIER	PIECE OU LOCAL
IMMOBILIERE 3F	13LDL0802 28/07/2017	Cuisine
MATERIAU	DATE DE PRELEVEMENT	NOM DE L'OPERATEUR
Colle grise + carrelage	28/07/2017	JULIEN Mickaël
LOCALISATION		RESULTAT
Mur D		Amiante non détecté

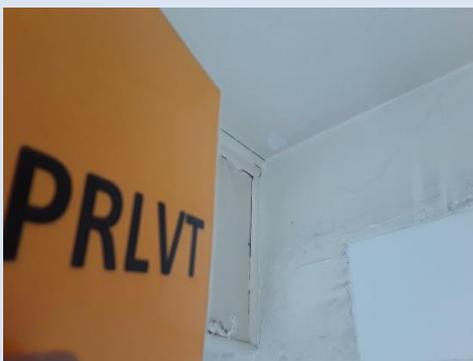
PRELEVEMENT : 13LDL0802P007		
NOM DU CLIENT	NUMERO DU DOSSIER	PIECE OU LOCAL
IMMOBILIERE 3F	13LDL0802 28/07/2017	Salle de bains
MATERIAU	DATE DE PRELEVEMENT	NOM DE L'OPERATEUR
Enduit plâtreux blanc en vrac + peinture non séparable	28/07/2017	JULIEN Mickaël
LOCALISATION		RESULTAT
Plafond		Amiante non détecté

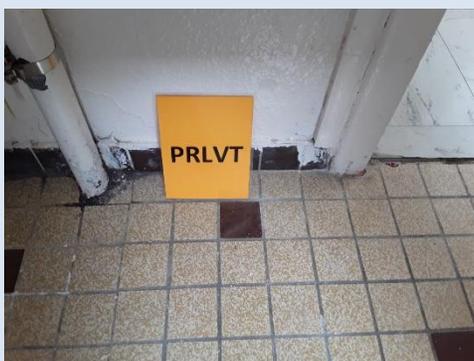
PRELEVEMENT : 13LDL0802P008		
NOM DU CLIENT	NUMERO DU DOSSIER	PIECE OU LOCAL
IMMOBILIERE 3F	13LDL0802 28/07/2017	Salle de bains
MATERIAU	DATE DE PRELEVEMENT	NOM DE L'OPERATEUR
Enduit gris en vrac + peintures multiples non séparable	28/07/2017	JULIEN Mickaël
LOCALISATION		RESULTAT
Mur D		Amiante non détecté

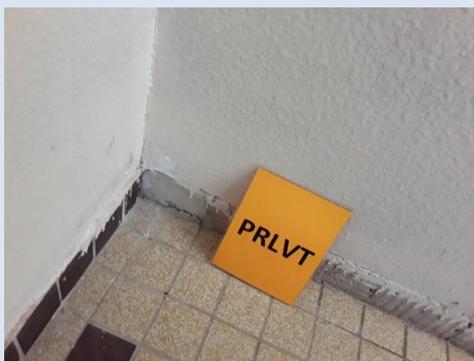
PRELEVEMENT : 13LDL0802P009		
NOM DU CLIENT	NUMERO DU DOSSIER	PIECE OU LOCAL
IMMOBILIERE 3F	13LDL0802 28/07/2017	Cuisine
MATERIAU	DATE DE PRELEVEMENT	NOM DE L'OPERATEUR
Enduit gris en vrac + peintures multiples non séparable	28/07/2017	JULIEN Mickaël
LOCALISATION		RESULTAT
Mur B		Amiante non détecté

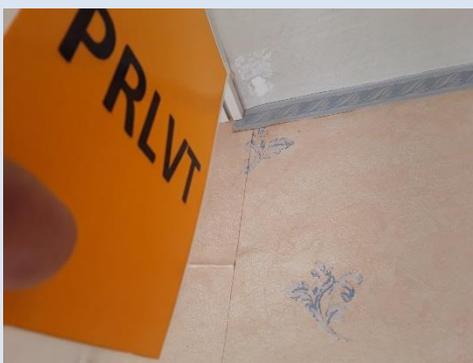
PRELEVEMENT : 13LDL0802P010		
NOM DU CLIENT	NUMERO DU DOSSIER	PIECE OU LOCAL
IMMOBILIERE 3F	13LDL0802 28/07/2017	Chambre 2
MATERIAU	DATE DE PRELEVEMENT	NOM DE L'OPERATEUR
Enduit plâtreux blanc en vrac + peinture non séparable + matériau gris en vrac non séparable	28/07/2017	JULIEN Mickaël
LOCALISATION		RESULTAT
Plafond		Amiante non détecté

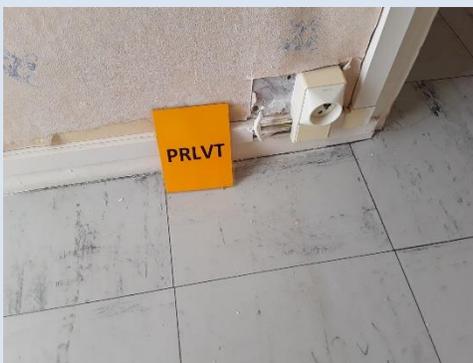
PRELEVEMENT : 13LDL0802P011		
NOM DU CLIENT	NUMERO DU DOSSIER	PIECE OU LOCAL
IMMOBILIERE 3F	13LDL0802 28/07/2017	Chambre 2
MATERIAU	DATE DE PRELEVEMENT	NOM DE L'OPERATEUR
Enduit plâtreux blanc en vrac + peinture non séparable + matériau gris en vrac non séparable + papier peint non séparable	28/07/2017	JULIEN Mickaël
LOCALISATION		RESULTAT
Mur D		Amiante non détecté

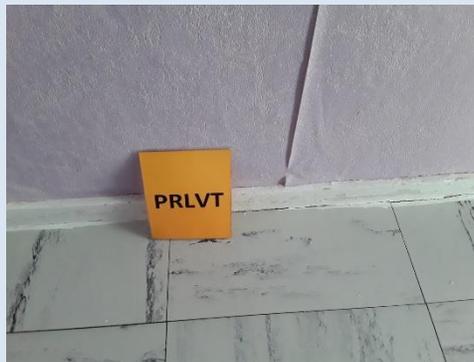
PRELEVEMENT : 13LDL0802P012		
NOM DU CLIENT	NUMERO DU DOSSIER	PIECE OU LOCAL
IMMOBILIERE 3F	13LDL0802 28/07/2017	Chambre 1
MATERIAU	DATE DE PRELEVEMENT	NOM DE L'OPERATEUR
Enduit plâtreux blanc en vrac + peinture non séparable + carton non séparable	28/07/2017	JULIEN Mickaël
LOCALISATION	RESULTAT	
Mur C	Amiante détecté (Chrysotile)

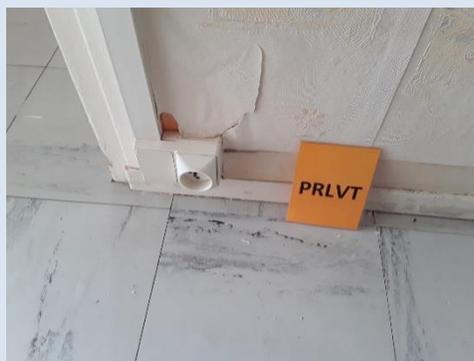
PRELEVEMENT : 13LDL0802P013		
NOM DU CLIENT	NUMERO DU DOSSIER	PIECE OU LOCAL
IMMOBILIERE 3F	13LDL0802 28/07/2017	Entrée
MATERIAU	DATE DE PRELEVEMENT	NOM DE L'OPERATEUR
Enduit compact gris + peinture	28/07/2017	JULIEN Mickaël
LOCALISATION	RESULTAT	
Mur D	Amiante non détecté

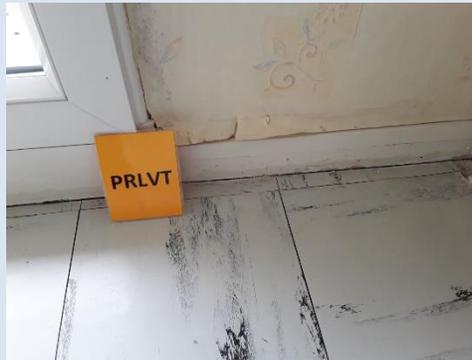
PRELEVEMENT : 13LDL0802P014		
NOM DU CLIENT IMMOBILIERE 3F	NUMERO DU DOSSIER 13LDL0802 28/07/2017	PIECE OU LOCAL Séjour
MATERIAU Enduit plâtreux blanc en vrac + peinture non séparable	DATE DE PRELEVEMENT 28/07/2017	NOM DE L'OPERATEUR JULIEN Mickaël
LOCALISATION Mur B	RESULTAT Amiante non détecté	
EMPLACEMENT
