Rapport de mission de repérage des matériaux et produits contenant de l'amiante avant réalisation de travaux

13 SQUARE DE LORIENT LGT 1

77000 MELUN

RAPPORT N° :	13LDL0101	Laboratoire d'Analyses :	ITGA
Repérage réalisé le :	16/02/2018	Adresse laboratoire :	3 RUE ARMAND HERPIN LACROIX - CS 46537 35065 RENNES CEDEX
Accompagnateur :		Numéro d'accréditation :	1-5967
Par :	Mickaël JULIEN	Organisme d'assurance professionnelle :	ALLIANZ
N° certificat :	CPDI 4129	Adresse assurance :	Direction Opérations Entreprises 5C Esplanade Charles de Gaulle 33081 BORDEAUX CEDEX
Date d'obtention :	01/01/2017	N° de contrat d'assurance :	55832566
Organisme certificateur	I.CERT Parc Edonia - Bâtiment G - Rue de la Terre Victoria - 35760 SAINT-GREGOIRE	Date de validité :	31/12/2018

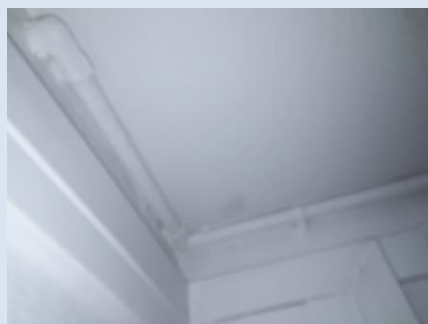
PRELEVEMENT : 13LDL0101P002			
NOM DU CLIENT	NUMERO DU DOSSIER		PIECE OU LOCAL
OPH77	13LDL0101 16/02/2018		Entrée
ELEMENT	DESCRIPTIF DU LABORATOIRE	DATE DE PRELEVEMENT	NOM DE L'OPERATEUR
Enduit béton	Enduit plâtreux blanc en vrac + peintures multiples non séparable + matériau gris en faible quantité en vrac non séparable	16/02/2018	JULIEN Mickaël
LOCALISATION		RESULTAT	
Plafond		Amiante non détecté

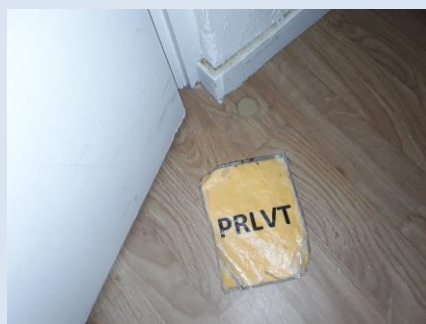
PRELEVEMENT : 13LDL0101P003			
NOM DU CLIENT	NUMERO DU DOSSIER	PIECE OU LOCAL	
OPH77	13LDL0101 16/02/2018	Placard 1	
ELEMENT	DESCRIPTIF DU LABORATOIRE	DATE DE PRELEVEMENT	NOM DE L'OPERATEUR
Revêtement souple	Revêtement souple marron + matériau compact gris hétérogène	16/02/2018	JULIEN Mickaël
LOCALISATION		RESULTAT	
Sol		Fr1:Amiante non détecté

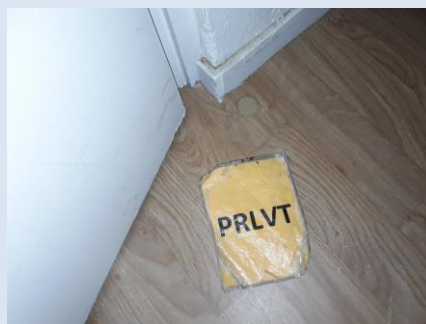
PRELEVEMENT : 13LDL0101P003			
NOM DU CLIENT	NUMERO DU DOSSIER	PIECE OU LOCAL	
OPH77	13LDL0101 16/02/2018	Placard 1	
ELEMENT	DESCRIPTIF DU LABORATOIRE	DATE DE PRELEVEMENT	NOM DE L'OPERATEUR
Revêtement souple	Colle polymère jaune non séparable + dalle dure cassante grise	16/02/2018	JULIEN Mickaël
LOCALISATION		RESULTAT	
Sol		Fr2:Amiante détecté (Chrysotile)

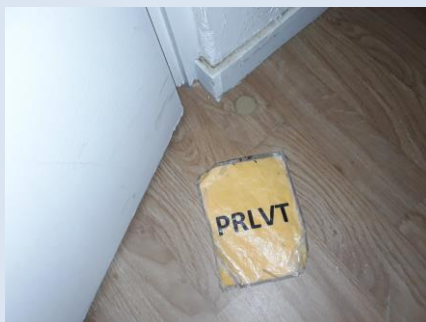
PRELEVEMENT : 13LDL0101P003			
NOM DU CLIENT	NUMERO DU DOSSIER	PIECE OU LOCAL	
OPH77	13LDL0101 16/02/2018	Placard 1	
ELEMENT	DESCRIPTIF DU LABORATOIRE	DATE DE PRELEVEMENT	NOM DE L'OPERATEUR
Revêtement souple	Colle bitumineuse noire + ragréage gris non séparable	16/02/2018	JULIEN Mickaël
LOCALISATION		RESULTAT	
Sol		Fr3:Amiante détecté (Chrysotile)

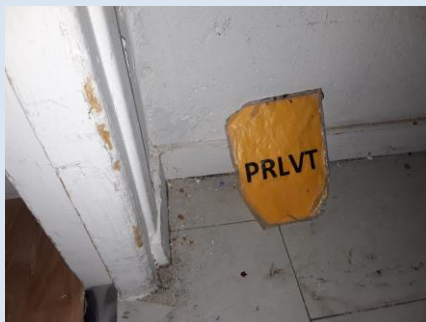
PRELEVEMENT : 13LDL0101P004			
NOM DU CLIENT	NUMERO DU DOSSIER	PIECE OU LOCAL	
OPH77	13LDL0101 16/02/2018	Placard 3	
ELEMENT	DESCRIPTIF DU LABORATOIRE	DATE DE PRELEVEMENT	NOM DE L'OPERATEUR
Enduit	Enduit plâtreux blanc en vrac non séparable + peintures multiples non séparable + matériau gris en vrac non séparable	16/02/2018	JULIEN Mickaël
LOCALISATION		RESULTAT	
Mur A		Amiante non détecté

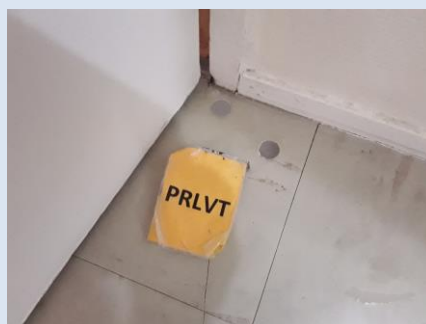
PRELEVEMENT : 13LDL0101P005			
NOM DU CLIENT	NUMERO DU DOSSIER	PIECE OU LOCAL	
OPH77	13LDL0101 16/02/2018	Séjour	
ELEMENT	DESCRIPTIF DU LABORATOIRE	DATE DE PRELEVEMENT	NOM DE L'OPERATEUR
Dalle de sol	Colle bitumineuse noire + colle polymère jaune non séparable + ragréage gris non séparable	16/02/2018	JULIEN Mickaël
LOCALISATION		RESULTAT	
Sol		Fr1:Amiante détecté (Chrysotile)

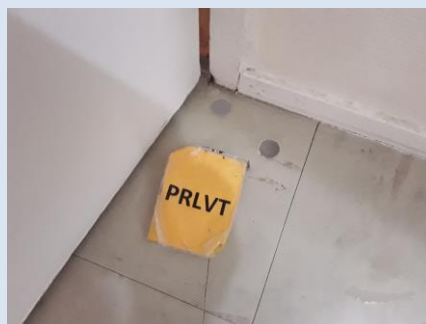
PRELEVEMENT : 13LDL0101P005			
NOM DU CLIENT	NUMERO DU DOSSIER	PIECE OU LOCAL	
OPH77	13LDL0101 16/02/2018	Séjour	
ELEMENT	DESCRIPTIF DU LABORATOIRE	DATE DE PRELEVEMENT	NOM DE L'OPERATEUR
Dalle de sol	Matériau compact gris hétérogène	16/02/2018	JULIEN Mickaël
LOCALISATION		RESULTAT	
Sol		Fr2:Amiante non détecté

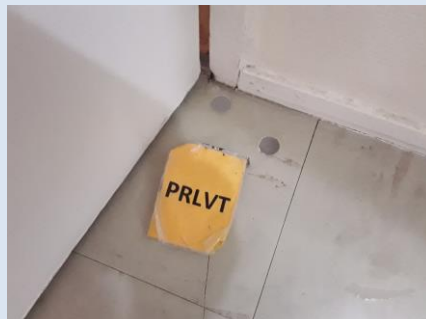
PRELEVEMENT : 13LDL0101P005			
NOM DU CLIENT	NUMERO DU DOSSIER	PIECE OU LOCAL	
OPH77	13LDL0101 16/02/2018	Séjour	
ELEMENT	DESCRIPTIF DU LABORATOIRE	DATE DE PRELEVEMENT	NOM DE L'OPERATEUR
Dalle de sol	Dalle dure cassante beige	16/02/2018	JULIEN Mickaël
LOCALISATION		RESULTAT	
Sol		Fr3:Amiante non détecté

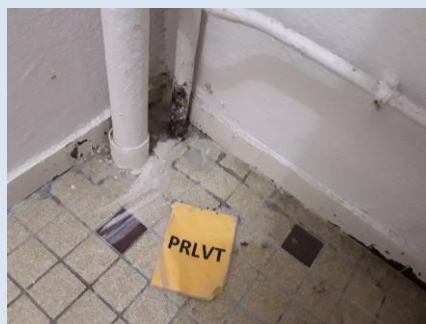
PRELEVEMENT : 13LDL0101P006			
NOM DU CLIENT	NUMERO DU DOSSIER	PIECE OU LOCAL	
OPH77	13LDL0101 16/02/2018	Salle de bains	
ELEMENT	DESCRIPTIF DU LABORATOIRE	DATE DE PRELEVEMENT	NOM DE L'OPERATEUR
Carrelage	Colle grise non séparable + matériau compact gris hétérogène + carrelage	16/02/2018	JULIEN Mickaël
LOCALISATION		RESULTAT	
Sol		Amiante non détecté

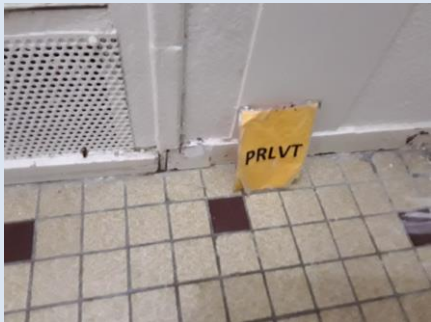
PRELEVEMENT : 13LDL0101P008			
NOM DU CLIENT	NUMERO DU DOSSIER	PIECE OU LOCAL	
OPH77	13LDL0101 16/02/2018	Salle de bains	
ELEMENT	DESCRIPTIF DU LABORATOIRE	DATE DE PRELEVEMENT	NOM DE L'OPERATEUR
Plinthes	Colle grise non séparable + matériau compact gris hétérogène + carrelage + peinture non séparable	16/02/2018	JULIEN Mickaël
LOCALISATION		RESULTAT	
Mur A		Amiante non détecté	
EMPLACEMENT

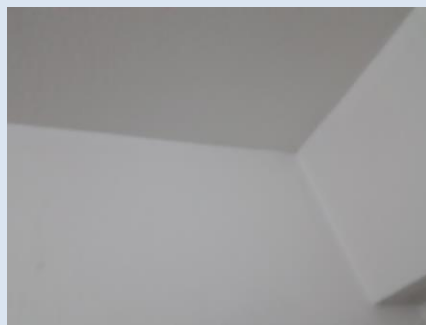
PRELEVEMENT : 13LDL0101P009			
NOM DU CLIENT	NUMERO DU DOSSIER	PIECE OU LOCAL	
OPH77	13LDL0101 16/02/2018	Salle de bains	
ELEMENT	DESCRIPTIF DU LABORATOIRE	DATE DE PRELEVEMENT	NOM DE L'OPERATEUR
Enduit béton	Enduit plâtreux blanc en vrac + peintures multiples non séparable	16/02/2018	JULIEN Mickaël
LOCALISATION		RESULTAT	
Plafond		Amiante non détecté

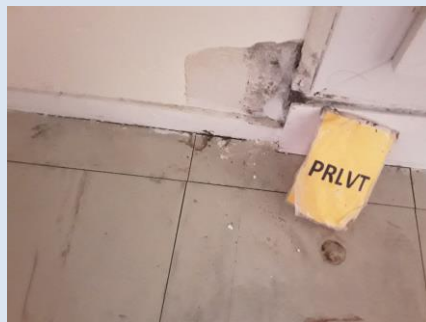
PRELEVEMENT : 13LDL0101P010			
NOM DU CLIENT	NUMERO DU DOSSIER	PIECE OU LOCAL	
OPH77	13LDL0101 16/02/2018	Séjour	
ELEMENT	DESCRIPTIF DU LABORATOIRE	DATE DE PRELEVEMENT	NOM DE L'OPERATEUR
Enduit béton	Enduit plâtreux blanc en vrac non séparable + peintures multiples non séparable + toile fibreuse blanche non séparable	16/02/2018	JULIEN Mickaël
LOCALISATION		RESULTAT	
Mur B		Amiante détecté (Chrysotile)

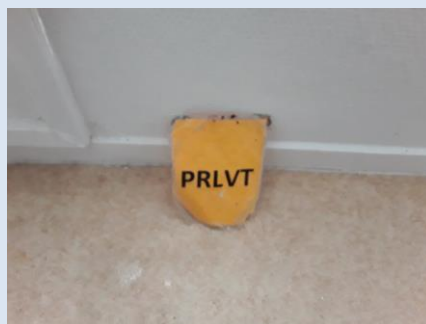
PRELEVEMENT : 13LDL0101P011			
NOM DU CLIENT	NUMERO DU DOSSIER	PIECE OU LOCAL	
OPH77	13LDL0101 16/02/2018	Cuisine	
ELEMENT	DESCRIPTIF DU LABORATOIRE	DATE DE PRELEVEMENT	NOM DE L'OPERATEUR
Enduit béton	Enduit plâtreux blanc en vrac non séparable + peintures multiples non séparable + toile fibreuse blanche non séparable	16/02/2018	JULIEN Mickaël
LOCALISATION		RESULTAT	
Mur B		Amiante non détecté

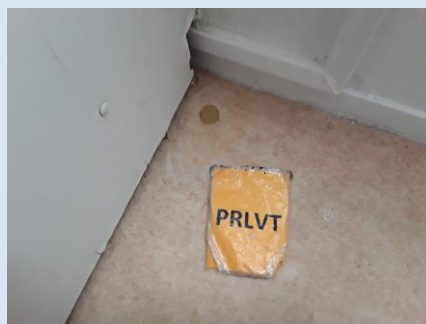
PRELEVEMENT : 13LDL0101P012			
NOM DU CLIENT	NUMERO DU DOSSIER	PIECE OU LOCAL	
OPH77	13LDL0101 16/02/2018	Cuisine	
ELEMENT	DESCRIPTIF DU LABORATOIRE	DATE DE PRELEVEMENT	NOM DE L'OPERATEUR
Revêtement souple	Revêtement cassant beige + colle polymère incolore non séparable + revêtement souple beige + colle polymère jaune non séparable + carrelage + colle grise non séparable + matériau gris hétérogène non séparable + joint cassant gris	16/02/2018	JULIEN Mickaël
LOCALISATION		RESULTAT	
Sol		Amiante non détecté	
EMPLACEMENT
