## Rapport de mission de repérage des matériaux et produits contenant de l'amiante avant réalisation de travaux

### 13 SQUARE DE LORIENT

77000 MELUN

RAPPORT N° :	13LDL0108	Laboratoire d'Analyses :	ITGA
Repérage réalisé le :	23/11/2018	Adresse laboratoire :	3 RUE ARMAND HERPIN LACROIX - CS 46537 35065 RENNES CEDEX
Accompagnateur :		Numéro d'accréditation :	1-5967
Par :	Romain DOMART	Organisme d'assurance professionnelle :	AXA France
N° certificat :	C008-SE07-2018	Adresse assurance :	313 Terrasses de l'Arche 92727 NANTERRE CEDEX
Date d'obtention :	29/06/2018	N° de contrat d'assurance :	10063271004
Organisme certificateur	16 rue villars - 57100 THIONVILLE	Date de validité :	31/12/2018

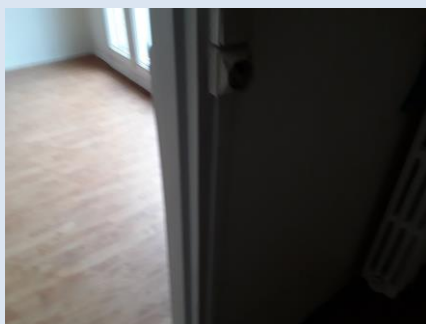
PRELEVEMENT : 13LDL0108P001			
NOM DU CLIENT	NUMERO DU DOSSIER		PIECE OU LOCAL
OPH77	13LDL0108 23/11/2018		Cuisine (RC)
ELEMENT	DESCRIPTIF DU LABORATOIRE	DATE DE PRELEVEMENT	NOM DE L'OPERATEUR
Enduit / Peinture	Enduit gris en faible quantité en vrac + peintures multiples en faible quantité non séparable	23/11/2018	DOMART Romain
LOCALISATION		RESULTAT	
Mur C		Amiante non détecté

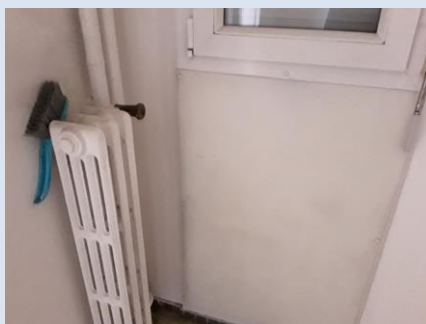
PIECE	ETAGE	ELEMENTS	DESCRIPTIF LABORATOIRE	Echantillon	REPERAGE	ETAT	RESULTAT
Cuisine	RC	Enduit / Peinture	Enduit plâtreux blanc en faible quantité en vrac + peinture en faible quantité non séparable + matériau gris en faible quantité en vrac non séparable	13LDL0108P002	Mur A	BON ETAT	Amiante détecté (Chrysotile)

PRELEVEMENT : 13LDL0108P002			
NOM DU CLIENT	NUMERO DU DOSSIER		PIECE OU LOCAL
OPH77	13LDL0108 23/11/2018		Cuisine (RC)
ELEMENT	DESCRIPTIF DU LABORATOIRE	DATE DE PRELEVEMENT	NOM DE L'OPERATEUR
Enduit / Peinture	Enduit plâtreux blanc en faible quantité en vrac + peinture en faible quantité non séparable + matériau gris en faible quantité en vrac non séparable	23/11/2018	DOMART Romain
LOCALISATION		RESULTAT	
Mur A		Amiante détecté (Chrysotile)

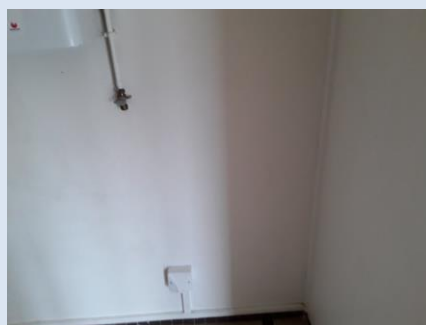
PRELEVEMENT : 13LDL0108P003			
NOM DU CLIENT	NUMERO DU DOSSIER	PIECE OU LOCAL	
OPH77	13LDL0108 23/11/2018	Cuisine (RC)	
ELEMENT	DESCRIPTIF DU LABORATOIRE	DATE DE PRELEVEMENT	NOM DE L'OPERATEUR
Enduit / Peinture	Enduit plâtreux blanc en faible quantité en vrac + peintures multiples en faible quantité non séparable + matériau gris en faible quantité en vrac non séparable	23/11/2018	DOMART Romain
LOCALISATION		RESULTAT	
Mur D		Amiante non détecté

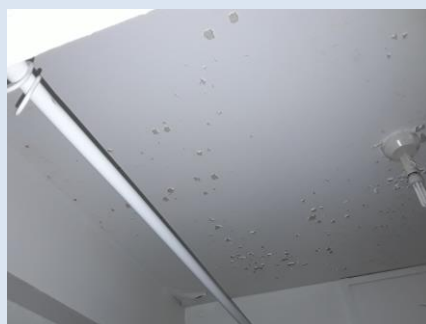
PRELEVEMENT : 13LDL0108P004			
NOM DU CLIENT	NUMERO DU DOSSIER	PIECE OU LOCAL	
OPH77	13LDL0108 23/11/2018	Salle de bains (RC)	
ELEMENT	DESCRIPTIF DU LABORATOIRE	DATE DE PRELEVEMENT	NOM DE L'OPERATEUR
Enduit / Peinture	Enduit plâtreux blanc en faible quantité en vrac + peintures multiples non séparable + matériau gris en faible quantité en vrac non séparable	23/11/2018	DOMART Romain
LOCALISATION		RESULTAT	
Plafond		Amiante non détecté

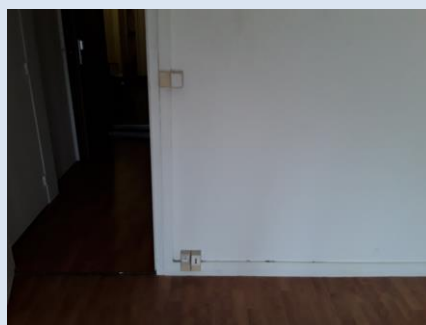
PRELEVEMENT : 13LDL0108P005			
NOM DU CLIENT	NUMERO DU DOSSIER		PIECE OU LOCAL
OPH77	13LDL0108 23/11/2018		Séjour (RC)
ELEMENT	DESCRIPTIF DU LABORATOIRE	DATE DE PRELEVEMENT	NOM DE L'OPERATEUR
Enduit / Peinture	Enduit plâtreux blanc en faible quantité en vrac + peintures multiples en faible quantité non séparable + matériau gris en faible quantité en vrac non séparable	23/11/2018	DOMART Romain
LOCALISATION		RESULTAT	
Mur D		Amiante non détecté

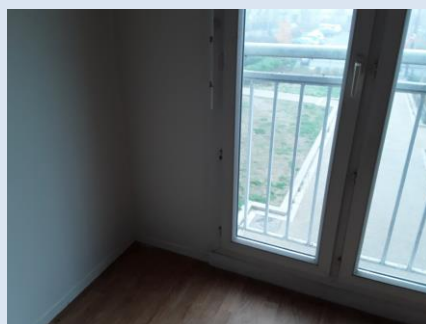
PRELEVEMENT : 13LDL0108P006			
NOM DU CLIENT	NUMERO DU DOSSIER		PIECE OU LOCAL
OPH77	13LDL0108 23/11/2018		Séjour (RC)
ELEMENT	DESCRIPTIF DU LABORATOIRE	DATE DE PRELEVEMENT	NOM DE L'OPERATEUR
Enduit / Peinture	Enduit plâtreux blanc en vrac + peinture non séparable + carton non séparable + matériau gris en vrac non séparable	23/11/2018	DOMART Romain
LOCALISATION		RESULTAT	
Mur B		Amiante non détecté

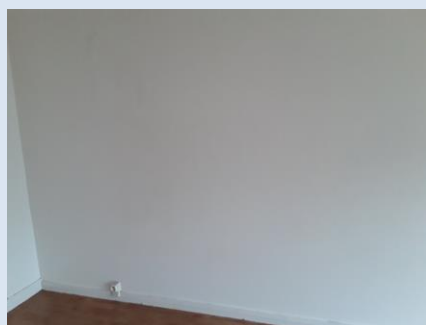
PRELEVEMENT : 13LDL0108P007			
NOM DU CLIENT	NUMERO DU DOSSIER	PIECE OU LOCAL	
OPH77	13LDL0108 23/11/2018	Séjour (RC)	
ELEMENT	DESCRIPTIF DU LABORATOIRE	DATE DE PRELEVEMENT	NOM DE L'OPERATEUR
Enduit / Peinture béton	Enduit plâtreux blanc en faible quantité en vrac + peintures multiples en faible quantité non séparable + matériau gris en faible quantité en vrac non séparable	23/11/2018	DOMART Romain
LOCALISATION		RESULTAT	
Mur A		Amiante non détecté

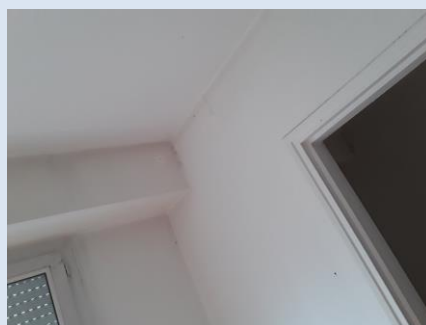
PRELEVEMENT : 13LDL0108P008			
NOM DU CLIENT	NUMERO DU DOSSIER	PIECE OU LOCAL	
OPH77	13LDL0108 23/11/2018	Séjour (RC)	
ELEMENT	DESCRIPTIF DU LABORATOIRE	DATE DE PRELEVEMENT	NOM DE L'OPERATEUR
Enduit / Peinture	Enduit plâtreux blanc en faible quantité en vrac + peintures multiples en faible quantité non séparable + matériau gris en faible quantité en vrac non séparable	23/11/2018	DOMART Romain
LOCALISATION		RESULTAT	
Plafond		Amiante non détecté
