## Rapport de mission de repérage des matériaux et produits contenant de l'amiante avant réalisation de travaux

### 13 SQUARE DE LORIENT

77000 MELUN

RAPPORT N° :	13LDL0201	Laboratoire d'Analyses :	ITGA
Repérage réalisé le :	20/07/2018	Adresse laboratoire :	3 RUE ARMAND HERPIN LACROIX - CS 46537 35065 RENNES CEDEX
Accompagnateur :		Numéro d'accréditation :	1-5967
Par :	Gaetan BEDEL	Organisme d'assurance professionnelle :	AXA France
N° certificat :	CPDI3869	Adresse assurance :	313 Terrasses de l'Arche 92727 NANTERRE CEDEX
Date d'obtention :	22/04/2016	N° de contrat d'assurance :	10063271004
Organisme certificateur	I.CERT PARC EDONIA - BAT G - RUE DE LA TERRE VICTORIA - 35760 SAINT GREGOIRE	Date de validité :	31/12/2018

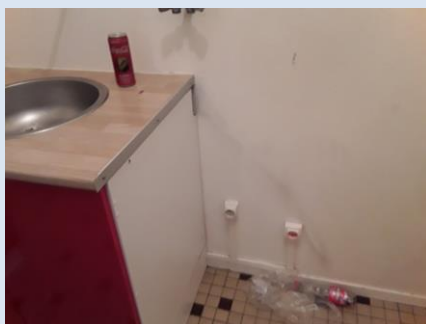
PRELEVEMENT : 13LDL0201P001			
NOM DU CLIENT	NUMERO DU DOSSIER		PIECE OU LOCAL
OPH77	13LDL0201 20/07/2018		Cuisine
ELEMENT	DESCRIPTIF DU LABORATOIRE	DATE DE PRELEVEMENT	NOM DE L'OPERATEUR
Enduit / Peinture béton	Enduit plâtreux blanc en vrac + peintures multiples non séparable	20/07/2018	BEDEL Gaetan
LOCALISATION		RESULTAT	
Mur B		Amiante non détecté

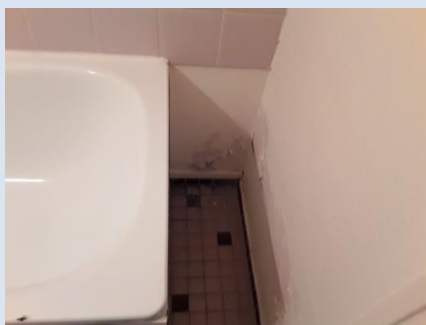
PRELEVEMENT : 13LDL0201P002			
NOM DU CLIENT	NUMERO DU DOSSIER		PIECE OU LOCAL
OPH77	13LDL0201 20/07/2018		Salle de bains et WC
ELEMENT	DESCRIPTIF DU LABORATOIRE	DATE DE PRELEVEMENT	NOM DE L'OPERATEUR
Enduit / Peinture	Enduit plâtreux blanc en faible quantité en vrac non séparable + peintures multiples non séparable	20/07/2018	BEDEL Gaetan
LOCALISATION		RESULTAT	
Mur C		Amiante non détecté

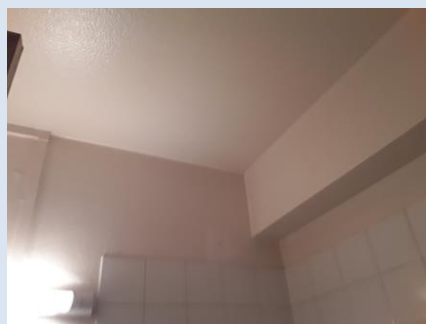
PRELEVEMENT : 13LDL0201P003			
NOM DU CLIENT	NUMERO DU DOSSIER	PIECE OU LOCAL	
OPH77	13LDL0201 20/07/2018	Salle de bains et WC	
ELEMENT	DESCRIPTIF DU LABORATOIRE	DATE DE PRELEVEMENT	NOM DE L'OPERATEUR
Enduit / Peinture béton	Enduit plâtreux blanc en faible quantité en vrac non séparable + peintures multiples non séparable	20/07/2018	BEDEL Gaetan
LOCALISATION		RESULTAT	
Plafond		Amiante non détecté

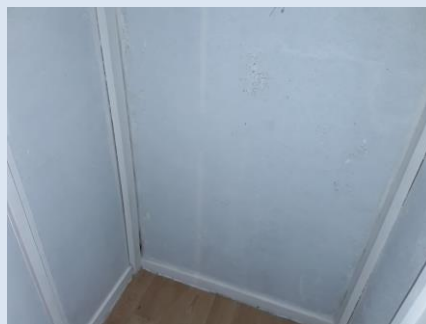
PRELEVEMENT : 13LDL0201P004			
NOM DU CLIENT	NUMERO DU DOSSIER	PIECE OU LOCAL	
OPH77	13LDL0201 20/07/2018	Entrée	
ELEMENT	DESCRIPTIF DU LABORATOIRE	DATE DE PRELEVEMENT	NOM DE L'OPERATEUR
Enduit / Peinture béton	Enduit gris en faible quantité non séparable + peintures multiples avec poussières non séparable	20/07/2018	BEDEL Gaetan
LOCALISATION		RESULTAT	
Mur A		Amiante non détecté

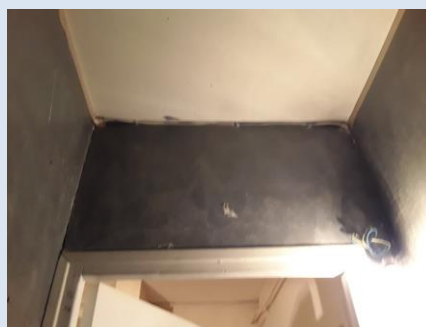
PRELEVEMENT : 13LDL0201P005			
NOM DU CLIENT	NUMERO DU DOSSIER	PIECE OU LOCAL	
OPH77	13LDL0201 20/07/2018	Cellier	
ELEMENT	DESCRIPTIF DU LABORATOIRE	DATE DE PRELEVEMENT	NOM DE L'OPERATEUR
Enduit / Peinture	Enduit beige en vrac non séparable + peinture non séparable	20/07/2018	BEDEL Gaetan
LOCALISATION		RESULTAT	
Mur D		Amiante non détecté

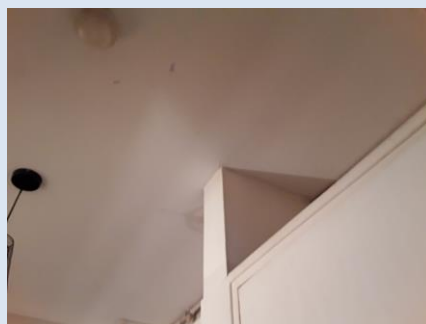
PRELEVEMENT : 13LDL0201P006			
NOM DU CLIENT	NUMERO DU DOSSIER	PIECE OU LOCAL	
OPH77	13LDL0201 20/07/2018	Entrée	
ELEMENT	DESCRIPTIF DU LABORATOIRE	DATE DE PRELEVEMENT	NOM DE L'OPERATEUR
Enduit / Peinture béton	Enduit plâtreux blanc en vrac non séparable + peintures multiples non séparable	20/07/2018	BEDEL Gaetan
LOCALISATION		RESULTAT	
Plafond		Amiante non détecté

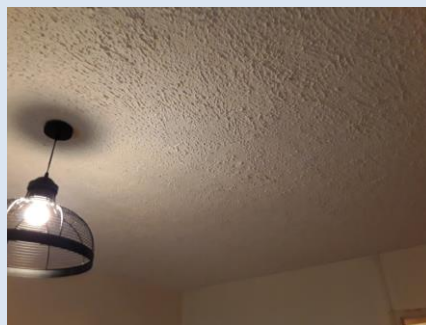
PRELEVEMENT : 13LDL0201P007			
NOM DU CLIENT	NUMERO DU DOSSIER	PIECE OU LOCAL	
OPH77	13LDL0201 20/07/2018	Séjour	
ELEMENT	DESCRIPTIF DU LABORATOIRE	DATE DE PRELEVEMENT	NOM DE L'OPERATEUR
Crépi	Matériau beige en faible quantité en vrac non séparable + peinture non séparable	20/07/2018	BEDEL Gaetan
LOCALISATION		RESULTAT	
Plafond		Amiante non détecté	
EMPLACEMENT
