Rapport de mission de repérage des matériaux et produits contenant de l'amiante avant réalisation de travaux

13 SQUARE DE LORIENT

77000 MELUN

RAPPORT N° :	13LDL0202	Laboratoire d'Analyses :	ITGA
Repérage réalisé le :	26/04/2018	Adresse laboratoire :	3 RUE ARMAND HERPIN LACROIX - CS 46537 35065 RENNES CEDEX
Accompagnateur :		Numéro d'accréditation :	1-5967
Par :	Alain LEITE LOPES	Organisme d'assurance professionnelle :	AXA France
N° certificat :	CPDI4715	Adresse assurance :	313 Terrasses de l'Arche 92727 NANTERRE CEDEX
Date d'obtention :	17/01/2018	N° de contrat d'assurance :	10063271004
Organisme certificateur	I.Cert Parc EDONIA - Bâtiment G - Rue de la Terre Victoria - 35760 Saint-Grégoire	Date de validité :	31/12/2018

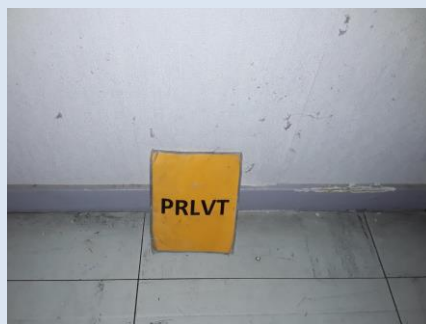
PRELEVEMENT : 13LDL0202P001			
NOM DU CLIENT	NUMERO DU DOSSIER		PIECE OU LOCAL
OPH77	13LDL0202 26/04/2018		Entrée
ELEMENT	DESCRIPTIF DU LABORATOIRE	DATE DE PRELEVEMENT	NOM DE L'OPERATEUR
Béton	Enduit gris en vrac + peintures multiples non séparable	26/04/2018	LEITE LOPES Alain
LOCALISATION		RESULTAT	
Mur A		Amiante non détecté

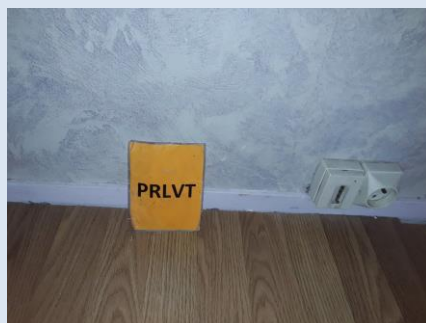
PRELEVEMENT : 13LDL0202P002			
NOM DU CLIENT	NUMERO DU DOSSIER		PIECE OU LOCAL
OPH77	13LDL0202 26/04/2018		Chambre 2
ELEMENT	DESCRIPTIF DU LABORATOIRE	DATE DE PRELEVEMENT	NOM DE L'OPERATEUR
Enduit	Enduit plâtreux blanc en vrac + peinture non séparable	26/04/2018	LEITE LOPES Alain
LOCALISATION		RESULTAT	
Mur B		Amiante non détecté

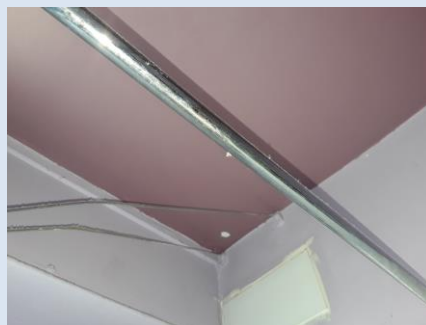
PRELEVEMENT : 13LDL0202P003			
NOM DU CLIENT	NUMERO DU DOSSIER		PIECE OU LOCAL
OPH77	13LDL0202 26/04/2018		Salle d'eau
ELEMENT	DESCRIPTIF DU LABORATOIRE	DATE DE PRELEVEMENT	NOM DE L'OPERATEUR
Enduit / Peinture béton	Enduit plâtreux blanc en vrac + peintures multiples non séparable	26/04/2018	LEITE LOPES Alain
LOCALISATION		RESULTAT	
Plafond		Amiante non détecté

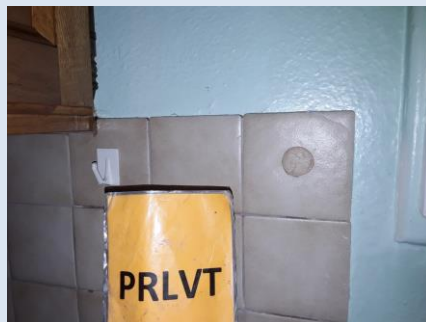
PRELEVEMENT : 13LDL0202P004			
NOM DU CLIENT	NUMERO DU DOSSIER		PIECE OU LOCAL
OPH77	13LDL0202 26/04/2018		Cuisine
ELEMENT	DESCRIPTIF DU LABORATOIRE	DATE DE PRELEVEMENT	NOM DE L'OPERATEUR
Faïence 1	Colle beige + peinture non séparable + couche plâtreuse blanche en vrac non séparable + carrelage	26/04/2018	LEITE LOPES Alain
LOCALISATION		RESULTAT	
Mur D		Amiante non détecté

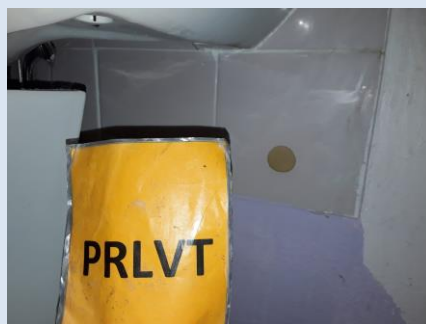
PRELEVEMENT : 13LDL0202P005			
NOM DU CLIENT	NUMERO DU DOSSIER		PIECE OU LOCAL
OPH77	13LDL0202 26/04/2018		Salle d'eau
ELEMENT	DESCRIPTIF DU LABORATOIRE	DATE DE PRELEVEMENT	NOM DE L'OPERATEUR
Faïence 1	Colle beige + couche plâtreuse blanche non séparable + matériau gris en faible quantité non séparable + peinture non séparable + carrelage	26/04/2018	LEITE LOPES Alain
LOCALISATION		RESULTAT	
Mur C		Amiante non détecté

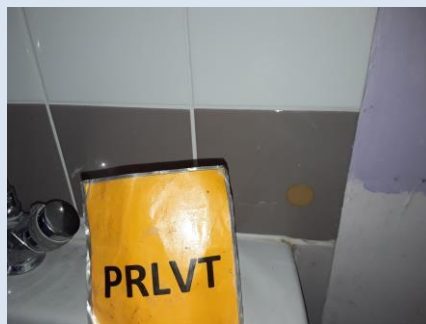
PRELEVEMENT : 13LDL0202P006			
NOM DU CLIENT	NUMERO DU DOSSIER		PIECE OU LOCAL
OPH77	13LDL0202 26/04/2018		Salle d'eau
ELEMENT	DESCRIPTIF DU LABORATOIRE	DATE DE PRELEVEMENT	NOM DE L'OPERATEUR
Faïence 2	Colle beige + matériau compact gris non séparable + couche plâtreuse blanche en vrac non séparable + carrelage	26/04/2018	LEITE LOPES Alain
LOCALISATION		RESULTAT	
Mur C		Amiante non détecté

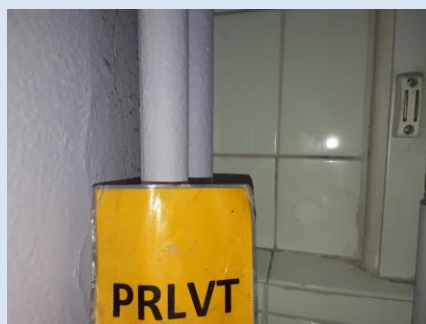
PRELEVEMENT : 13LDL0202P007			
NOM DU CLIENT	NUMERO DU DOSSIER	PIECE OU LOCAL	
OPH77	13LDL0202 26/04/2018	Salle d'eau	
ELEMENT	DESCRIPTIF DU LABORATOIRE	DATE DE PRELEVEMENT	NOM DE L'OPERATEUR
Faïence 1	Colle grise + matériau gris en vrac non séparable + carrelage	26/04/2018	LEITE LOPES Alain
LOCALISATION		RESULTAT	
Mur B		Amiante non détecté	
EMPLACEMENT
