## Rapport de mission de repérage des matériaux et produits contenant de l'amiante avant réalisation de travaux

13 SQUARE DE LORIENT APPT 4

77000 MELUN

RAPPORT N° :	13LDL0304	Laboratoire d'Analyses :	ITGA
Repérage réalisé le :	19/09/2017	Adresse laboratoire :	3 RUE ARMAND HERPIN LACROIX - CS 46537 35065 RENNES CEDEX
Accompagnateur :		Numéro d'accréditation :	1-5967
Par :	Robin ZENI	Organisme d'assurance professionnelle :	ALLIANZ
N° certificat :	CPDI4037	Adresse assurance :	Direction Opérations Entreprises 5C Esplanade Charles de Gaulle 33081 BORDEAUX CEDEX
Date d'obtention :	20/07/2016	N° de contrat d'assurance :	55897385
Organisme certificateur	I.Cert PARC EDONIA - BAT G - RUE DE LA TERRE VICTORIA - 35760 SAINT GREGOIRE	Date de validité :	31/12/2017

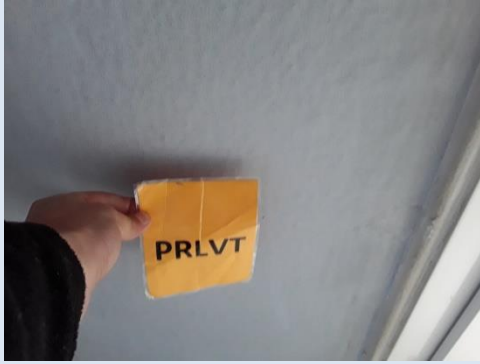
PRELEVEMENT : 13LDL0304P002			
NOM DU CLIENT	NUMERO DU DOSSIER		PIECE OU LOCAL
OPH77	13LDL0304 19/09/2017		Séjour
ELEMENT	DESCRIPTIF DU LABORATOIRE	DATE DE PRELEVEMENT	NOM DE L'OPERATEUR
Enduit plaque de plâtre	Enduit plâtreux blanc en vrac + papier en faible quantité non séparable + peinture en faible quantité non séparable	19/09/2017	ZENI Robin
LOCALISATION		RESULTAT	
Mur B		Amiante détecté (Chrysotile)	
EMPLACEMENT

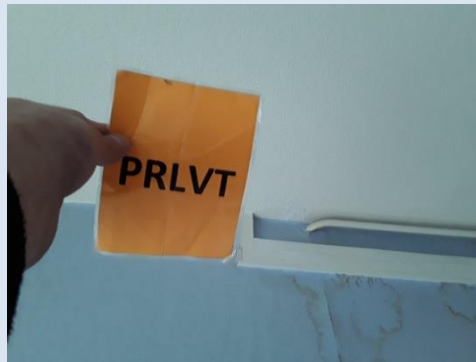
PRELEVEMENT : 13LDL0304P003				
NOM DU CLIENT		NUMERO DU DOSSIER		PIECE OU LOCAL
OPH77		13LDL0304 19/09/2017		Séjour
ELEMENT	DESCRIPTIF DU LABORATOIRE	DATE DE PRELEVEMENT	NOM DE L'OPERATEUR	
Enduit béton	Matériau gris en faible quantité en vrac non séparable + enduit plâtreux blanc en vrac non séparable + peinture non séparable	19/09/2017	ZENI Robin	
LOCALISATION			RESULTAT	
Plafonds			Amiante non détecté

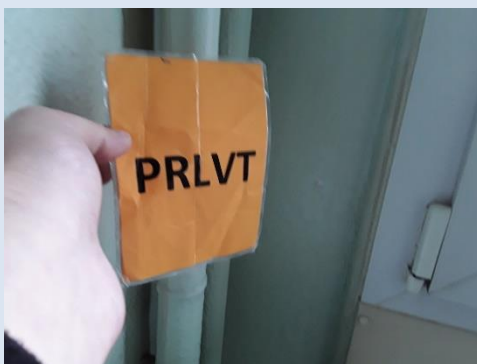
PRELEVEMENT : 13LDL0304P004			
NOM DU CLIENT	NUMERO DU DOSSIER		PIECE OU LOCAL
OPH77	13LDL0304 19/09/2017		Cuisine
ELEMENT	DESCRIPTIF DU LABORATOIRE	DATE DE PRELEVEMENT	NOM DE L'OPERATEUR
Enduit / Peinture plaque de plâtre	Enduit plâtreux blanc en vrac non séparable + peinture non séparable	19/09/2017	ZENI Robin
LOCALISATION		RESULTAT	
Mur A		Amiante détecté (Chrysotile)

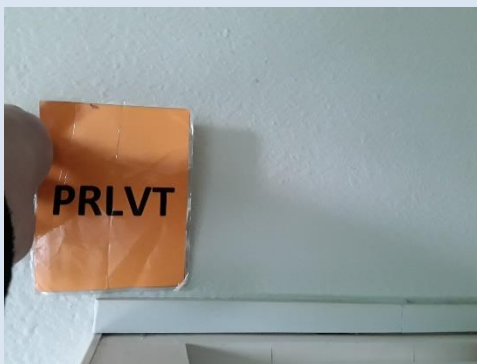
PRELEVEMENT : 13LDL0304P005			
NOM DU CLIENT	NUMERO DU DOSSIER		PIECE OU LOCAL
OPH77	13LDL0304 19/09/2017		Cuisine
ELEMENT	DESCRIPTIF DU LABORATOIRE	DATE DE PRELEVEMENT	NOM DE L'OPERATEUR
Enduit béton	Enduit plâtreux blanc en vrac non séparable + peinture non séparable	19/09/2017	ZENI Robin
LOCALISATION		RESULTAT	
Mur B		Amiante non détecté

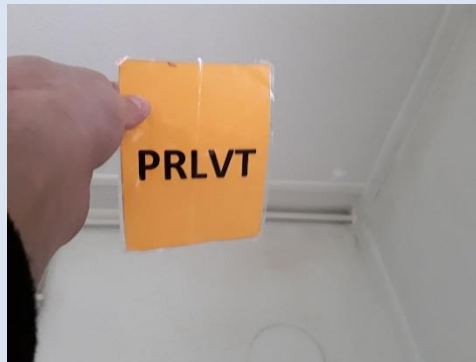
PRELEVEMENT : 13LDL0304P006				
NOM DU CLIENT		NUMERO DU DOSSIER		PIECE OU LOCAL
OPH77		13LDL0304 19/09/2017		Cuisine
ELEMENT	DESCRIPTIF DU LABORATOIRE	DATE DE PRELEVEMENT	NOM DE L'OPERATEUR	
Enduit béton	Matériau gris en faible quantité non séparable + enduit plâtreux blanc en faible quantité en vrac non séparable + peinture non séparable	19/09/2017	ZENI Robin	
LOCALISATION			RESULTAT	
Plafonds			Amiante non détecté
